Historique 1893 – 2021 du sinistre du secteur Brancion à Breil-sur-Roya par circulation d'eaux dans le gypse

Compilation chronologique de documents sourcés
réalisée en 2021 par Patricia Balandier à titre personnel ⁽¹⁾,
pour information des autorités ⁽²⁾ et des sinistrés ⁽³⁾

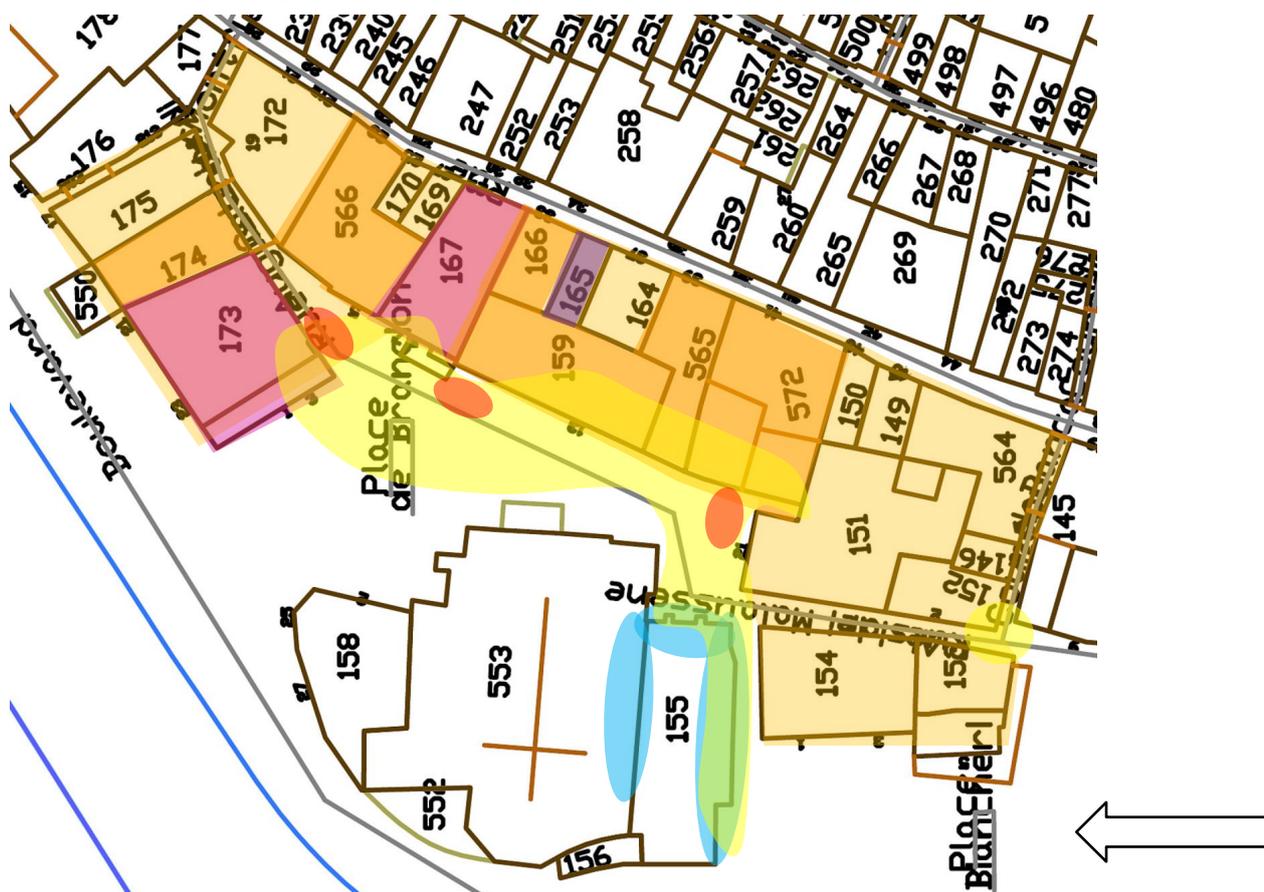
Figure 3. Pochage coloré : Emprise des bâtiments impactés plus ou moins gravement par les tassements de sol de la place Brancion, et localisation approximative des effondrements visibles vers lesquels les sols de surface se déplacent.

- En jaune*, maisons présentant ou non des fissures liées aux déformations d'ensemble de leur îlot bâti, sans péril imminent après le 2 octobre 2020 ; et menacées par la situation globale de l'îlot.

- Localisation de fuites d'eau durables passées sur le réseau d'alimentation en eau potable.
- En violet*, maison inoccupée, abandonnée avant la fin du XXe siècle, et très endommagée par les intempéries annuelles.

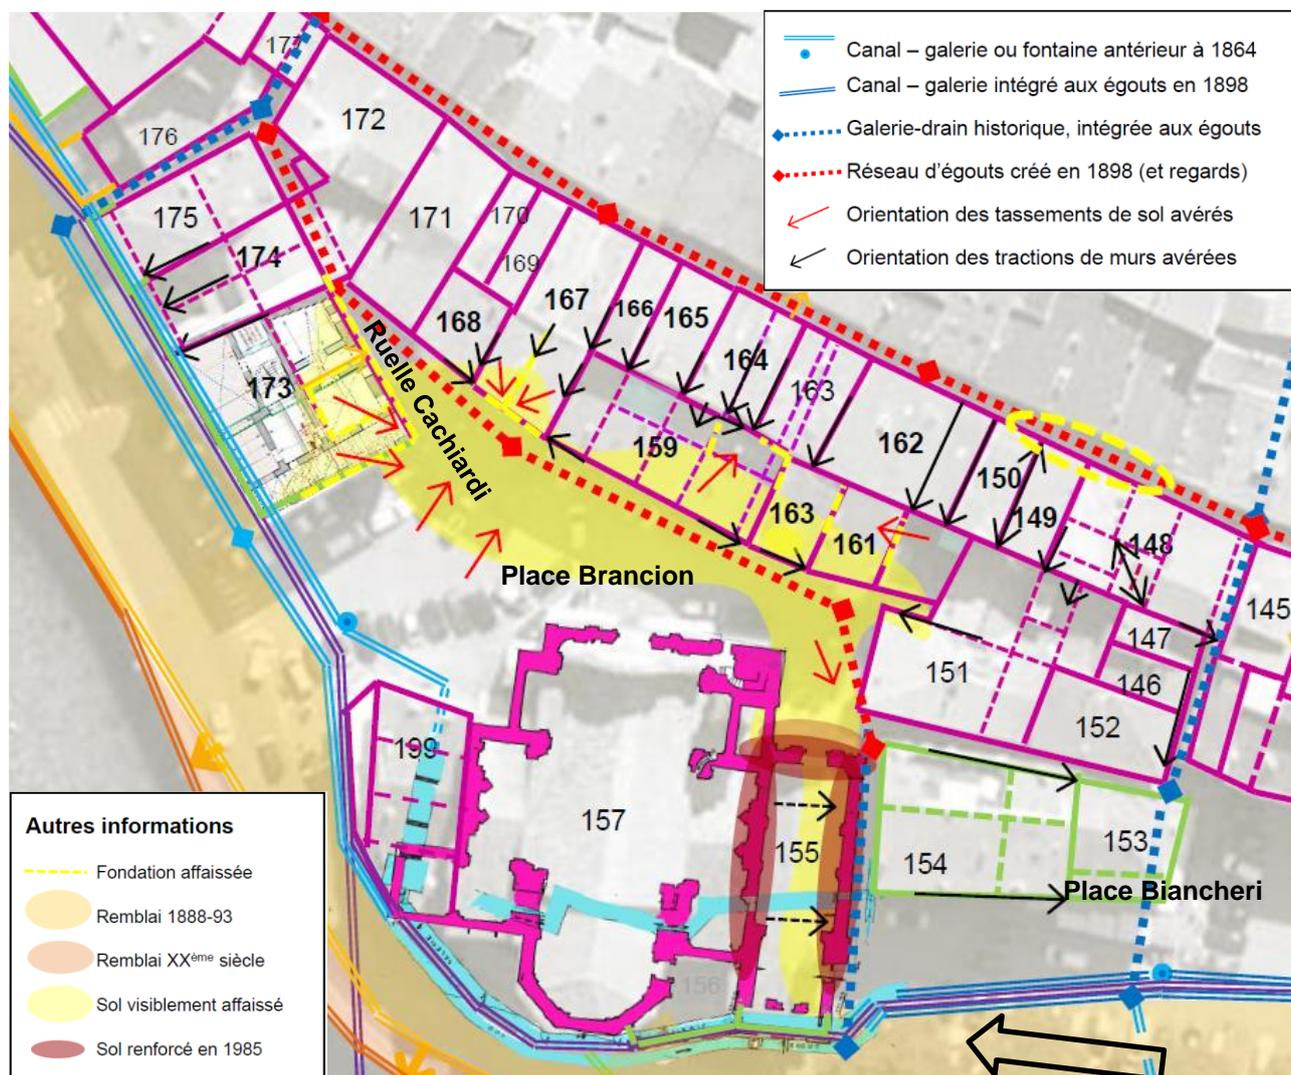
Figure 4. Plan interprété de la zone sinistrée. Ancienne numérotation cadastrale pour plus de détails sur les unités bâties regroupées depuis. En rose, murs dont les fondations sont antérieures au début du XVIII^e siècle ; en vert, constructions du XIX^e siècle. (Doc. 2014, ASPB)

Ce plan localise le réseau d'eaux usées. Les conduites d'eau potable suivent les mêmes trajets, notamment la tranchée qui traverse la place Brancion, lieu de nombreuses ruptures documentées.

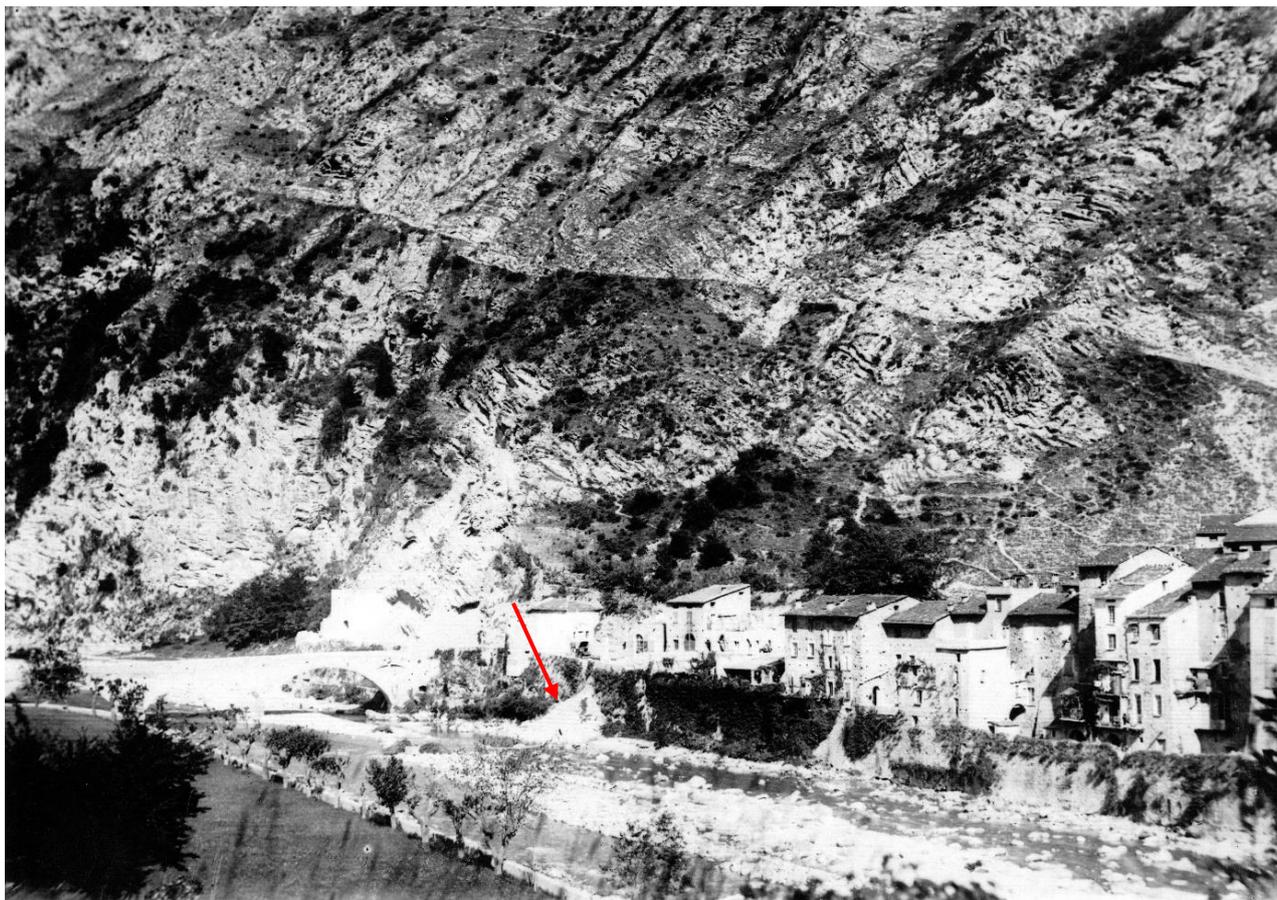
Figure 19. Vue du mur-rempart au nord du village, fondation de bâtiments, peu après le crue de 1882. Sous la flèche, une zone visiblement effondrée. (collection JL Taylor)

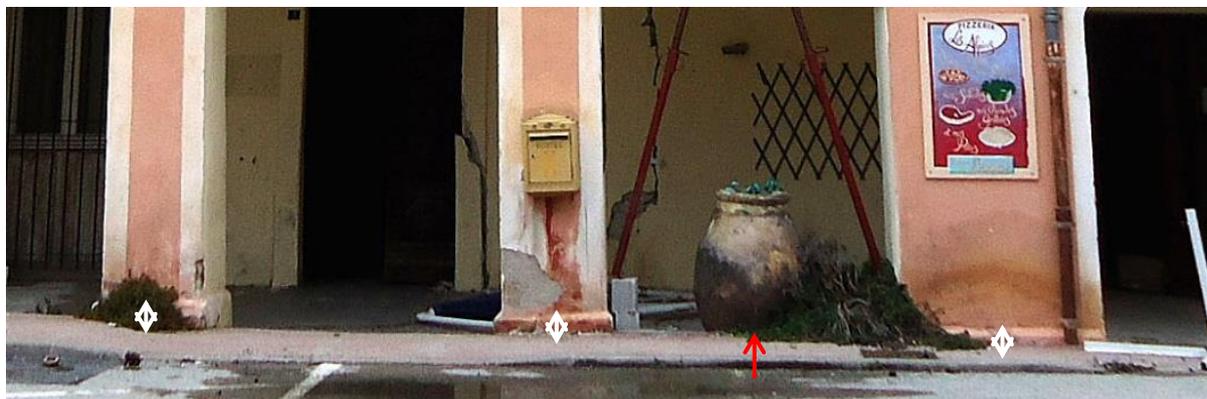
Figure 44. Vue en février 2013. La place est à nouveau montée de 15-20 cm (date non identifiée). La base des piliers des arcades a été recouverte. Le sol de la place se trouve désormais plus haut que le sol sous les arcades, y favorisant l'écoulement et la stagnation des eaux de pluie. (Cliché P. Balandier)

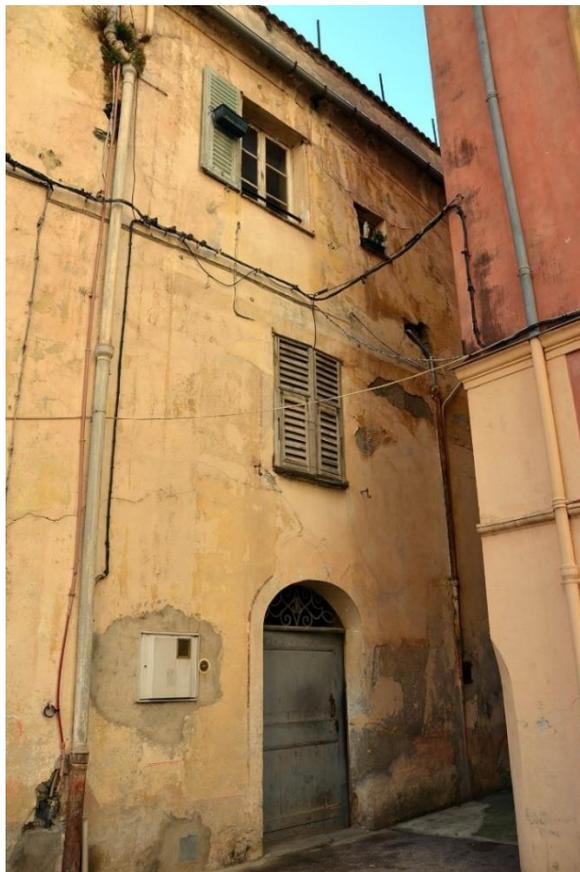
Figure 46. Vue de la façade (actuelle E 572), objet du signalement de 1959. Un surcreusement actif a été identifié face à ce bâtiment et la Ca de Breil depuis, et des ruptures de canalisations y ont injecté de l'eau de façon durable et répétée avant leurs réparations. L'ancien drain n°2 (voir figure 29) colmaté suite à l'effondrement de sa voûte (voir § 3.2) passe sous le bâtiment mitoyen au nord, à gauche de la descente d'eaux pluviales sur le cliché précédent. (Cliché Patricia Balandier, juin 2013)

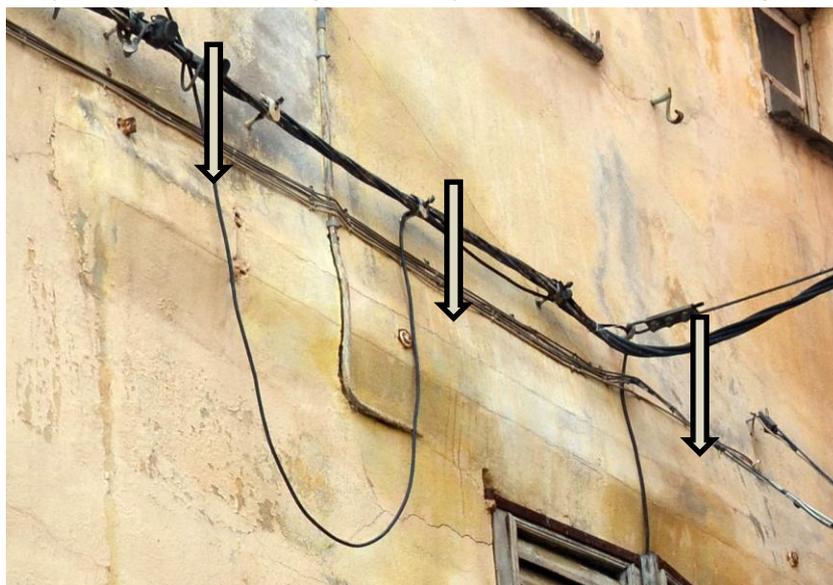
Figure 47. Vue de détail du profilé métallique posé sur cette façade pour y ancrer les deux tirants mis en œuvre après le signalement. (Cliché Patricia Balandier, octobre 2020)

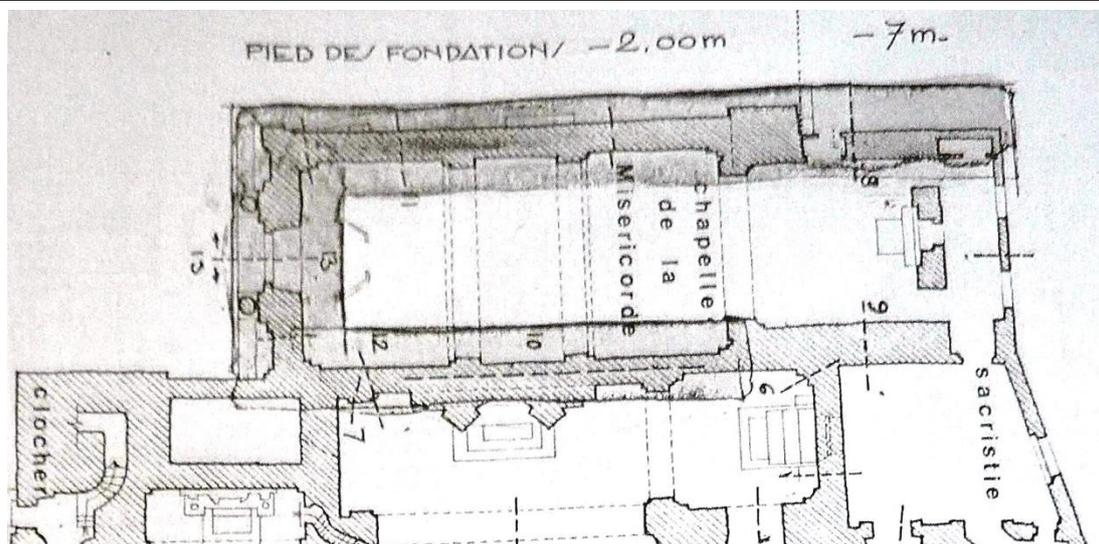
Figure 53. Localisation de la reprise en sous-œuvre. Plan J-C Yarmola. La variation de profondeur sous la fondation du mur sud, entre 2 et 7 m rappelle que le terrain initial était en pente vers la rivière. (Col. DRAC PACA)

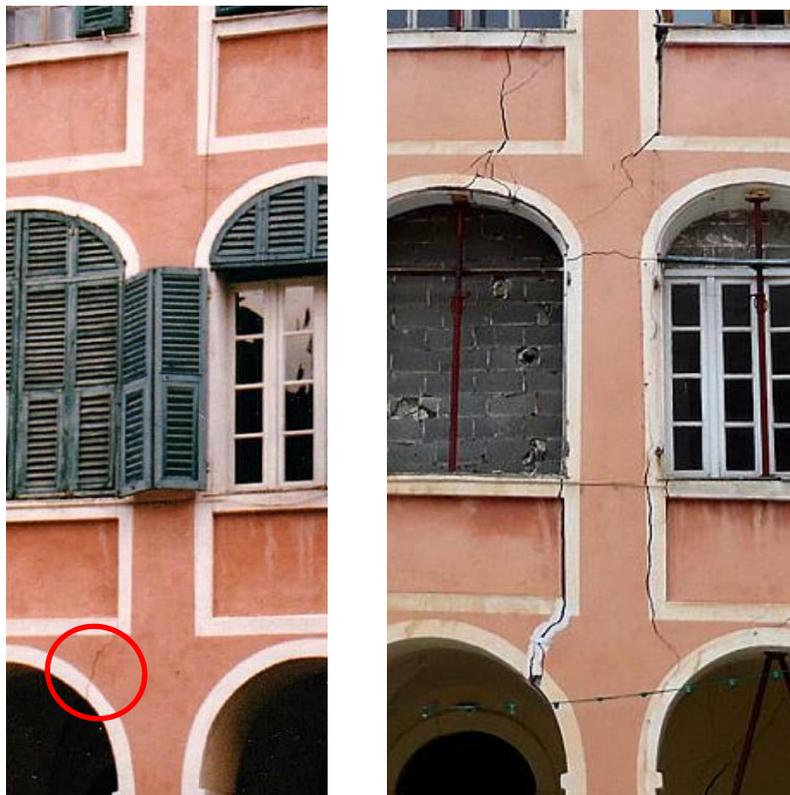
Figure 58. A gauche, en 1994 un début de fissure était visible à droite de l'arcade centrale de la maison Guidi. (Cliché P. Balandier)

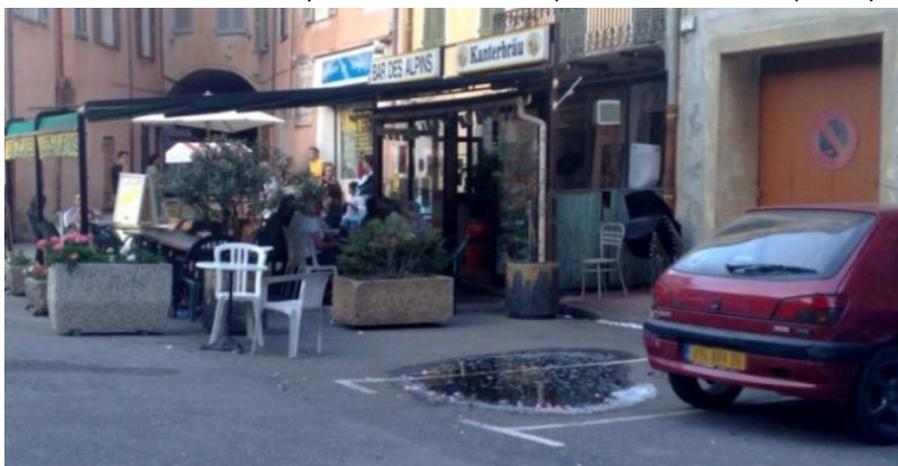
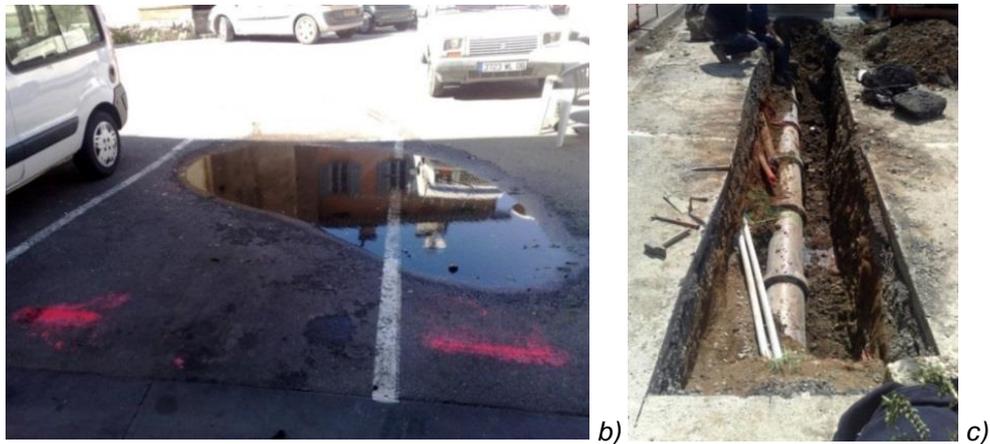
Figure 60. Photos de la flaque sur la fuite, face au nord du presbytère, sur les canalisations changées en 1994, et dont la réparation n'a été entreprise qu'après plusieurs mois. a) 4 septembre 2010 ; b) 24 mars 2011 ; c) 19 avril 2011. (Clichés V. Pignot)

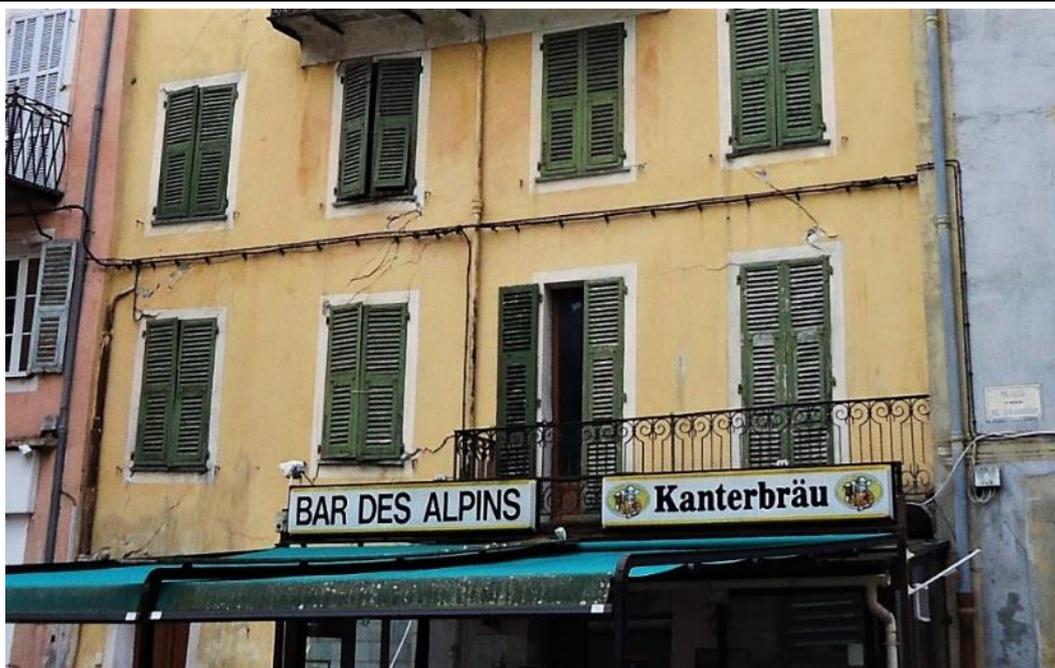
Figure 67. Immeuble Gambaraza le 23 février 2013. Le mur de refend central s'est affaissé et toutes les allèges gravement lézardées témoignent des désordres intérieurs. (cliché P. Balandier)

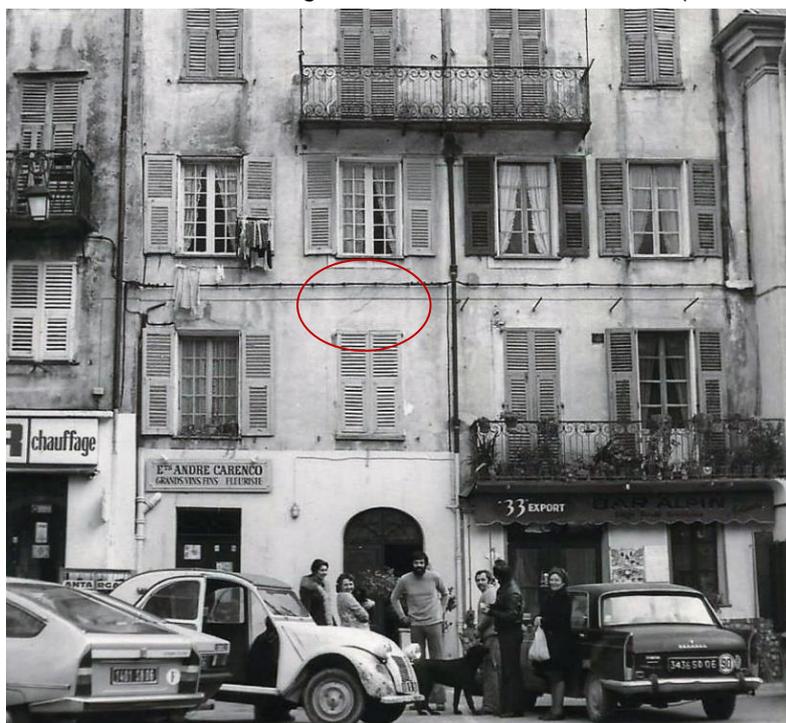
Figure 68. Vue de la façade vers 1970. On observe une seule fissuration d'allège. (Source non identifiée)

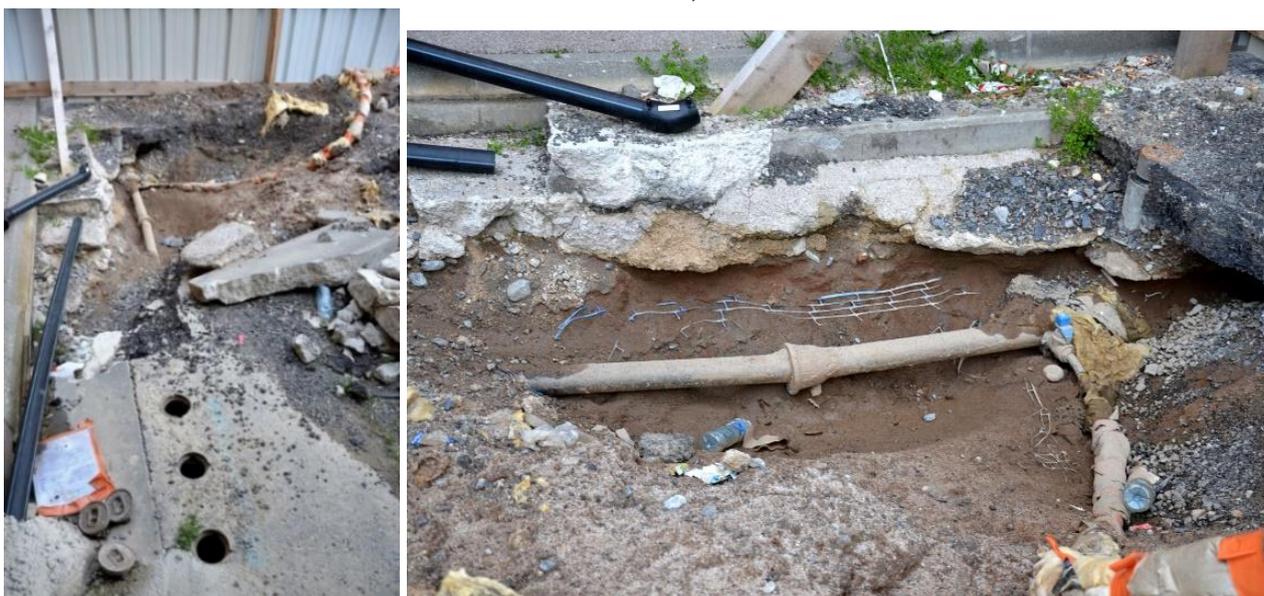
Figure 70 et Figure 71. Vues le 10 avril 2013, de la canalisation mise à jour près du surcreusement devant la « maison Gambarza » (parcelle E 167). (clichés P. Balandier)

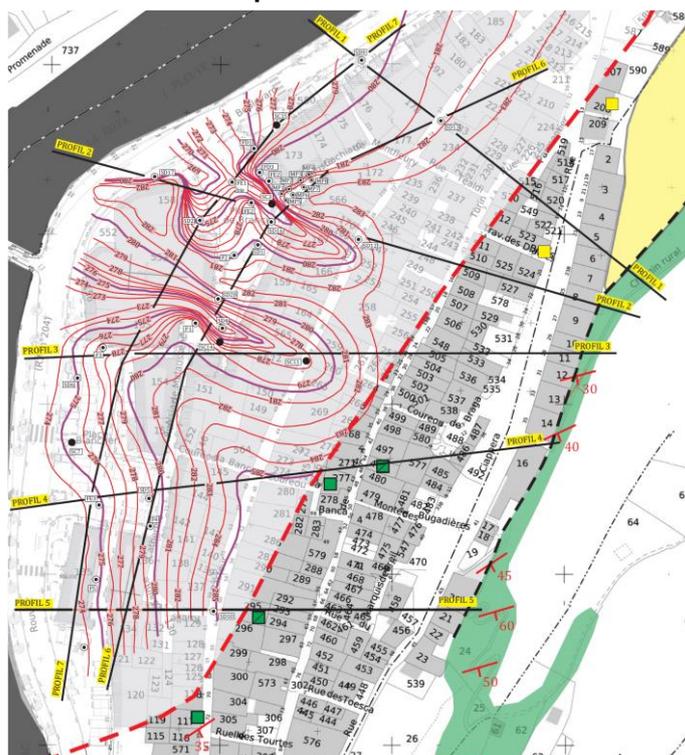
Figure 75. Proposition de cartographie des surcreusements dans le gypse par interprétation des sondages.

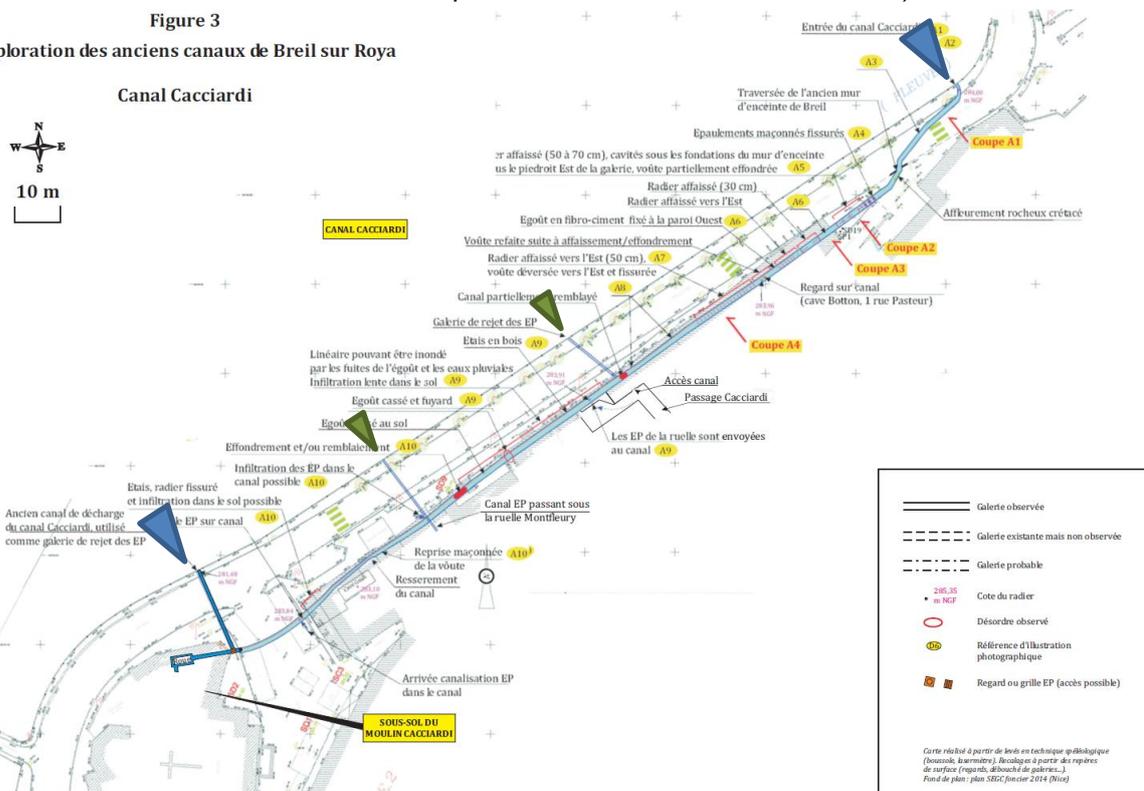
Figure 77. Plan commenté du canal Cachiardi, qui a pu être impliqué dans l'arrivée d'eau sous la place le 2 octobre 2020. Le niveau d'eau a atteint son ouverture nord et celle de sa surverse face à la place (flèches bleues) et celles de deux drains (flèches vertes). (IMSRN-H2EA, 2015)

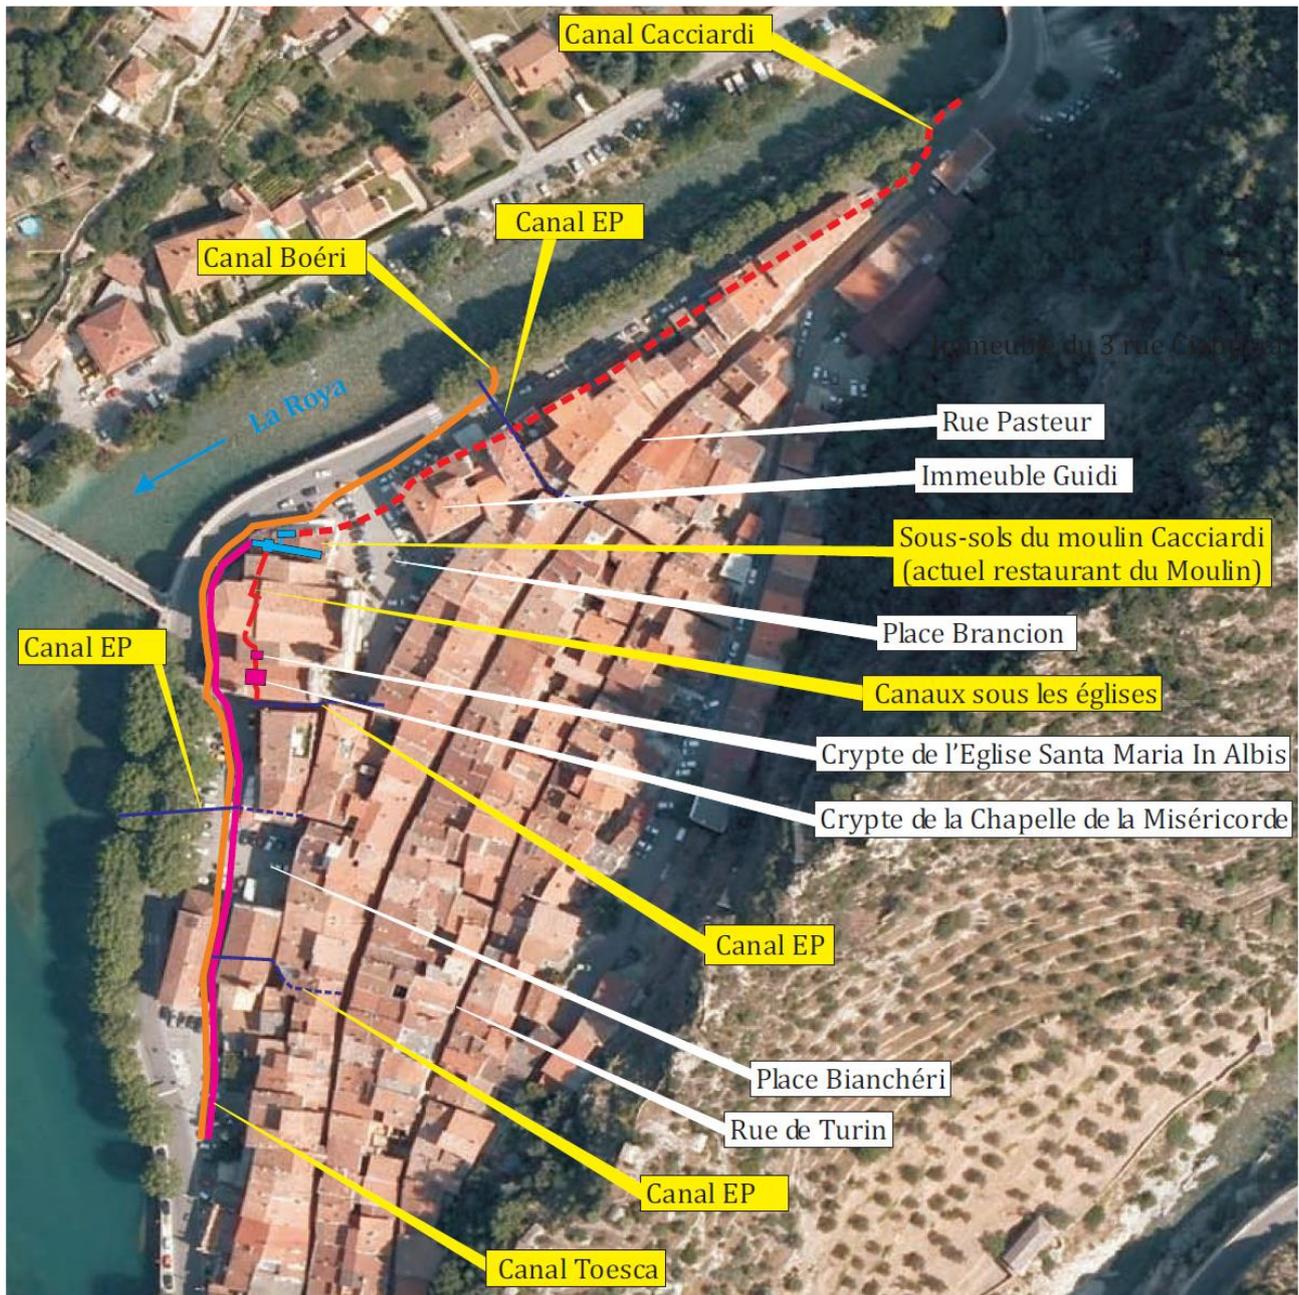
Figure 78. Plan de localisation du canal Boéri, qui, outre le canal Cachiardi, a pu être impliqué dans l'arrivée d'eau sous la place le 2 octobre 2020. Le niveau de la rivière a atteint l'entrée nord du canal. (IMSRN-H2EA, 2015)
