Conférence de consensus pour la définition d'un projet de restauration durable du village historique de Breil-sur-Roya

CAHIER DE REFERENCES N° 7

Historique 1893 – 2021

du sinistre du secteur Brancion à Breil-sur-Roya

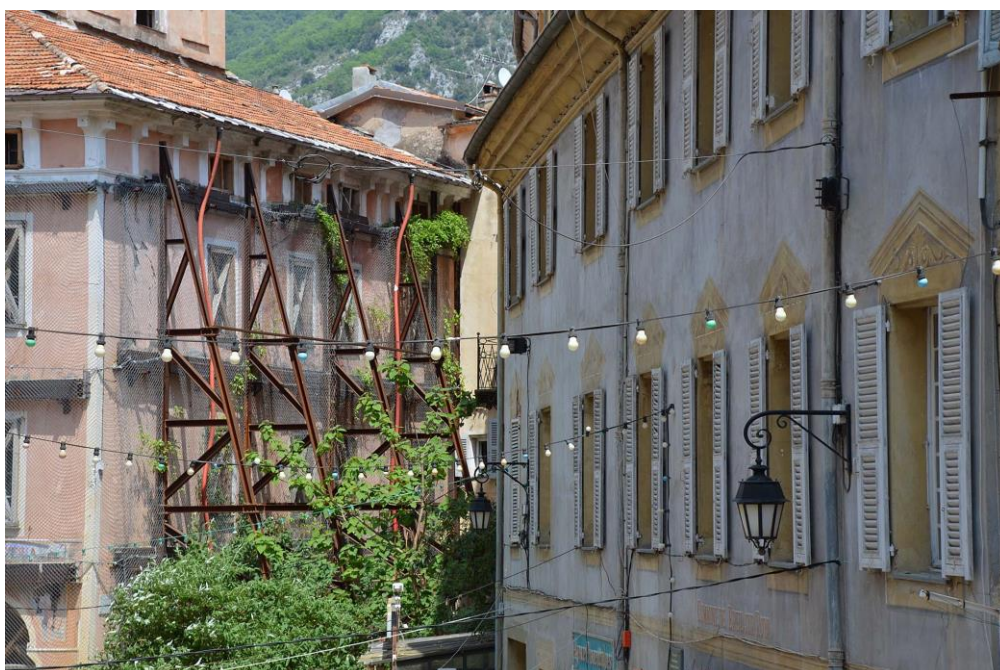
Vue du soutènement d'un immeuble très affecté par un tassement de sol, plusieurs années après son évacuation.

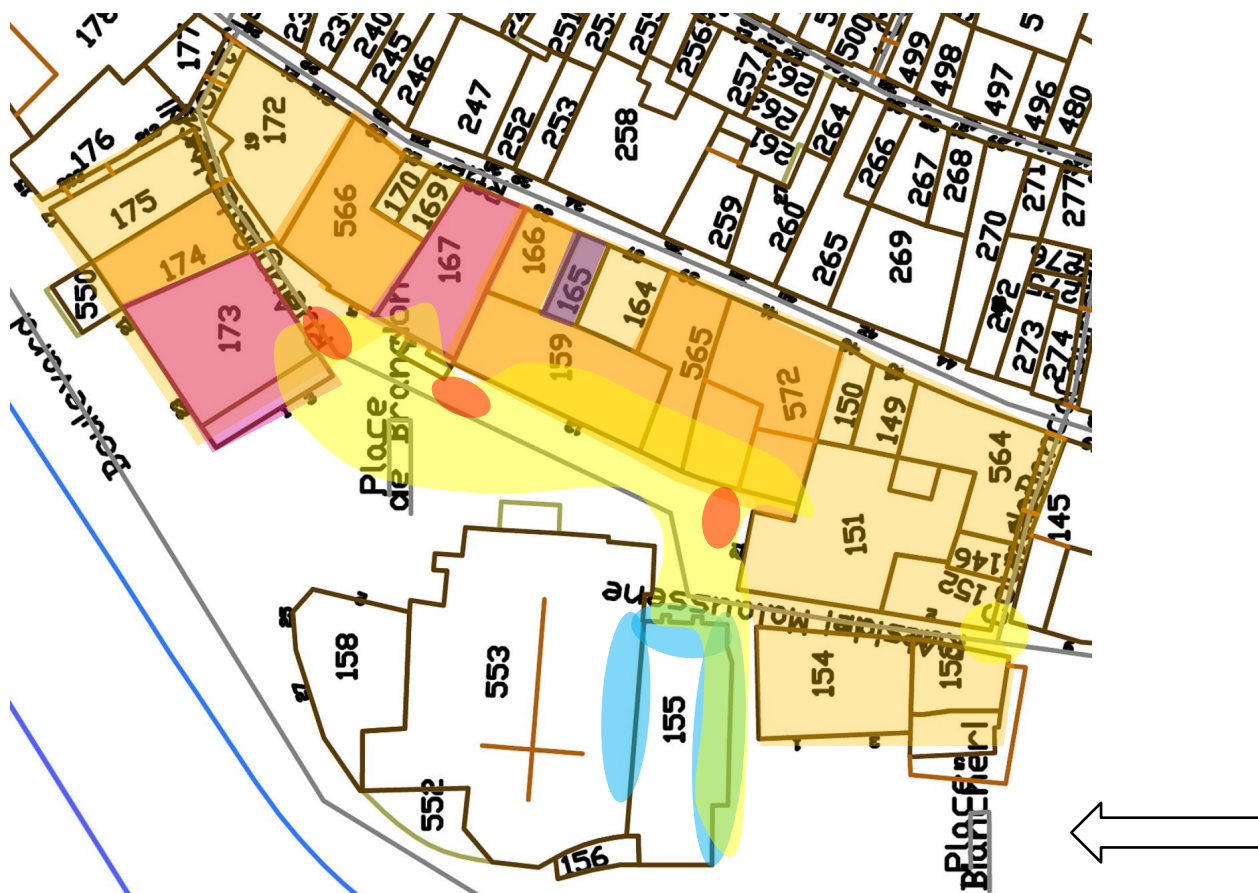
Figure 3. Emprise des bâtiments impactés plus ou moins gravement par les tassements de sol de la place Brancion, et localisation approximative des effondrements visibles vers lesquels les sols de surface se déplacent.

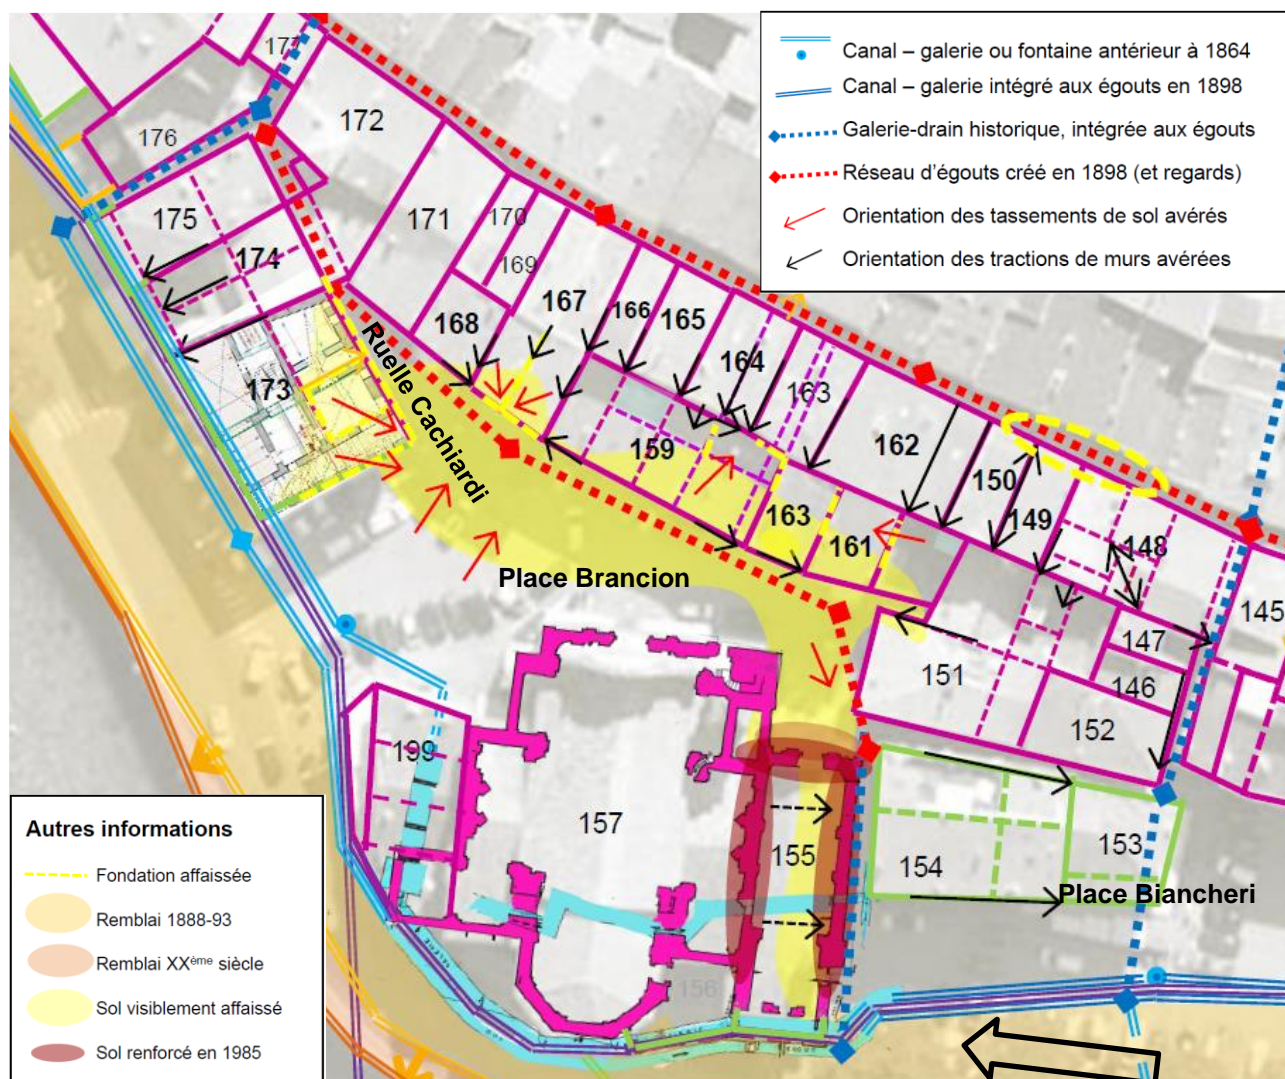
Figure 4. Plan interprété de la zone sinistrée. Ancienne numérotation cadastrale pour plus de détails sur les unités bâties regroupées depuis. En rose, murs dont les fondations sont antérieures au début du XVIII^e siècle ; en vert, constructions du XIX^e siècle. (Doc. 2014, ASPB)

N-B : Ce plan localise le réseau d'eaux usées. Les conduites d'eau potable suivent les mêmes trajets, notamment la tranchée qui traverse la place Brancion, lieu de nombreuses ruptures documentées.

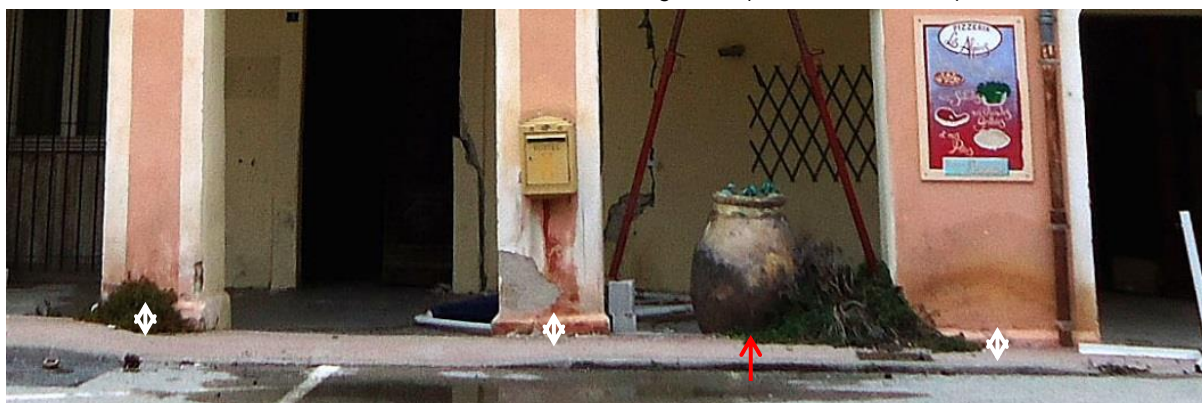
Figure 35. Vue en février 2013. La place a été à nouveau remontée de 15-20 cm (à une date non identifiée). La base des piliers des arcades a été recouverte. Le sol de la place se trouve désormais plus haut que le sol sous les arcades, y favorisant l'écoulement et la stagnation des eaux de pluie. (Cliché P. Balandier)

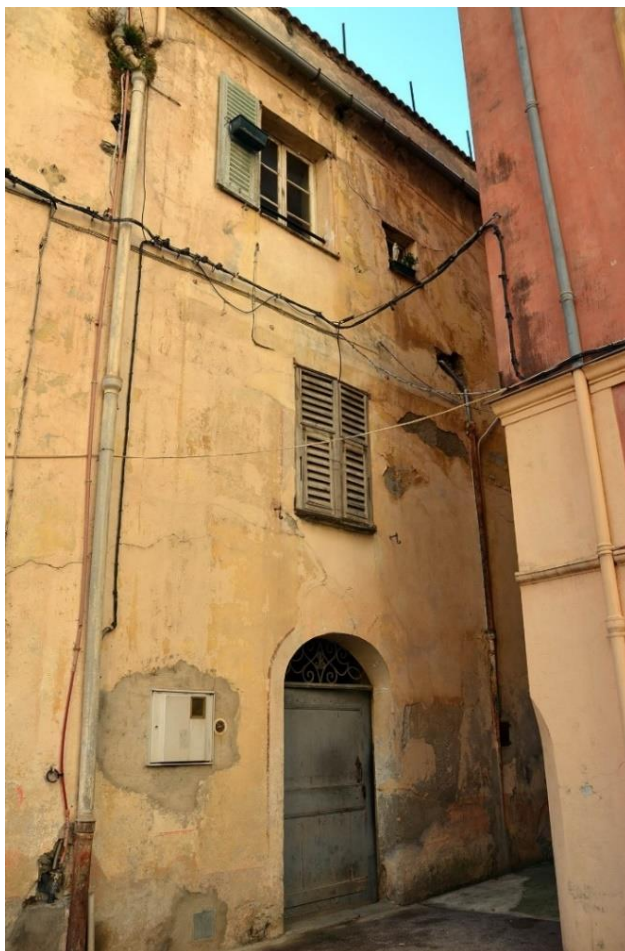
Figure 37. Vue de la façade (actuelle E 572), objet du signalement de 1959. (Cliché Patricia Balandier, juin 2013)

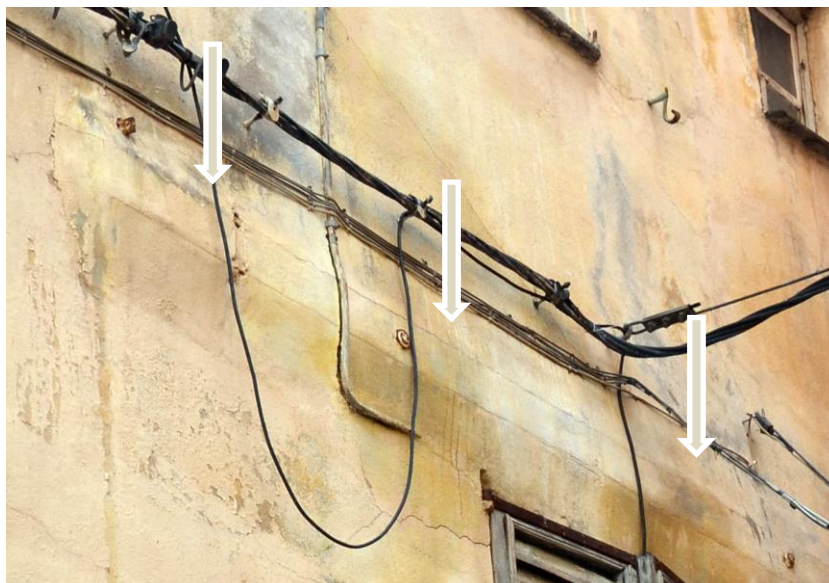
Figure 38. Vue de détail du profilé métallique posé sur cette façade pour y ancrer les deux tirants mis en œuvre après le signalement (sous les flèches). (Cliché Patricia Balandier, octobre 2020)

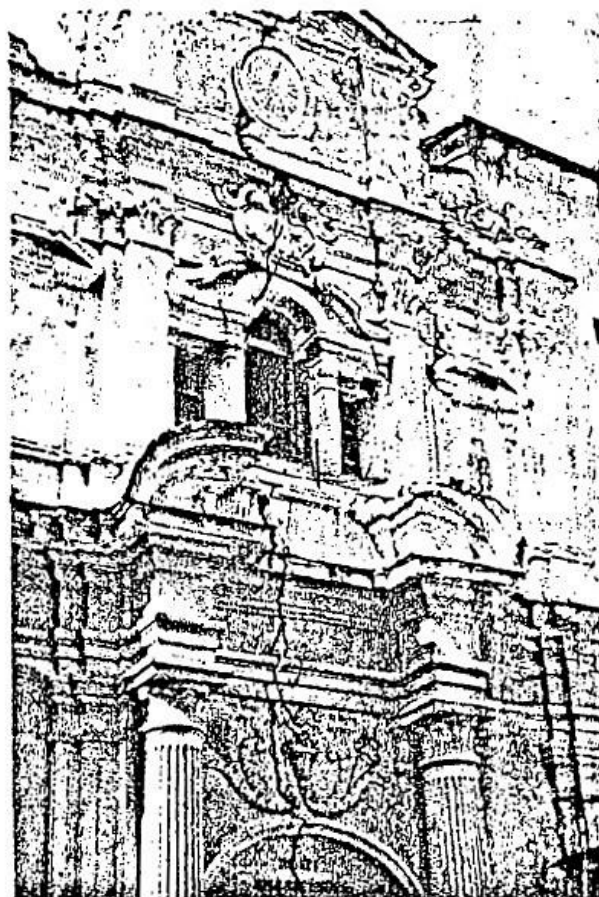
La façade abandonnée. Depuis quarante ans, elle tombe en ruine. La fissure ne cesse de s'élargir. (Photo Castibès)

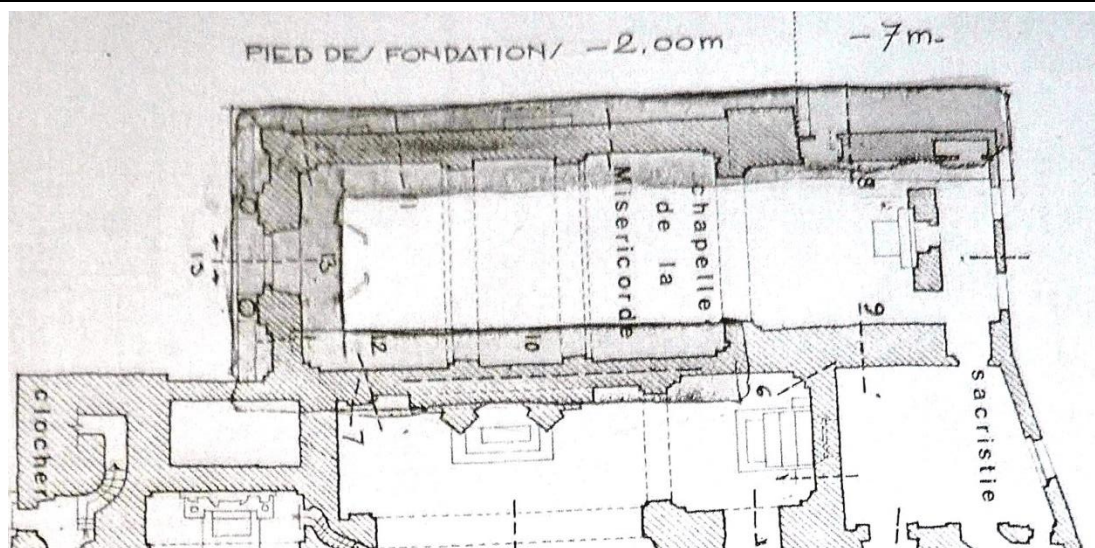
Figure 44. Localisation de la reprise en sous-œuvre. Plan J-C Yarmola. La variation de profondeur sous la fondation du mur sud, entre 2 et 7 m rappelle que le terrain initial était en pente vers la rivière. (Col. DRAC PACA)

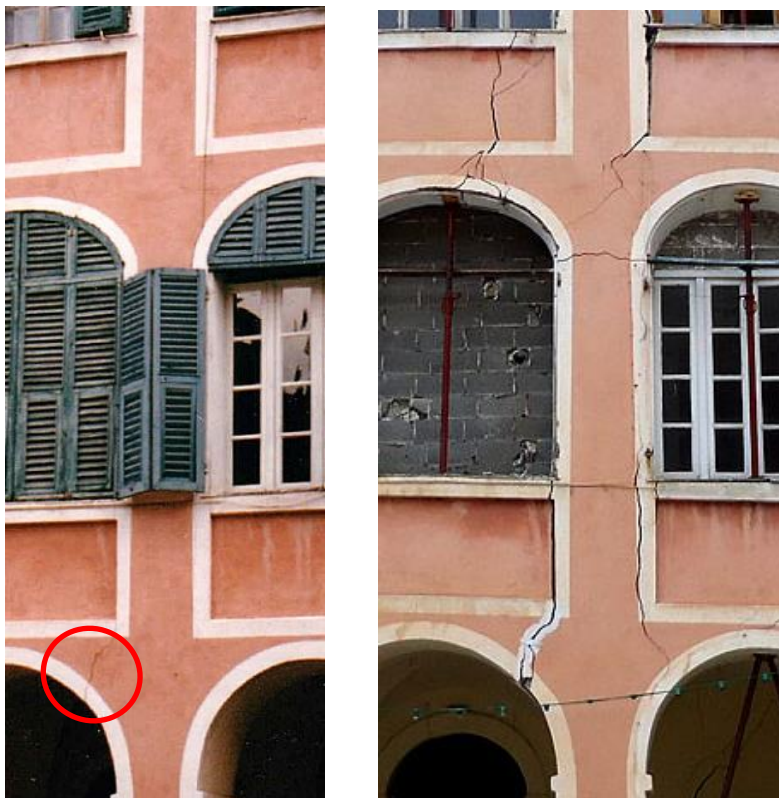
Figure 49. A gauche, en 1994 un début de fissure était visible à droite de l'arcade centrale de la maison Guidi. (Cliché P. Balandier)

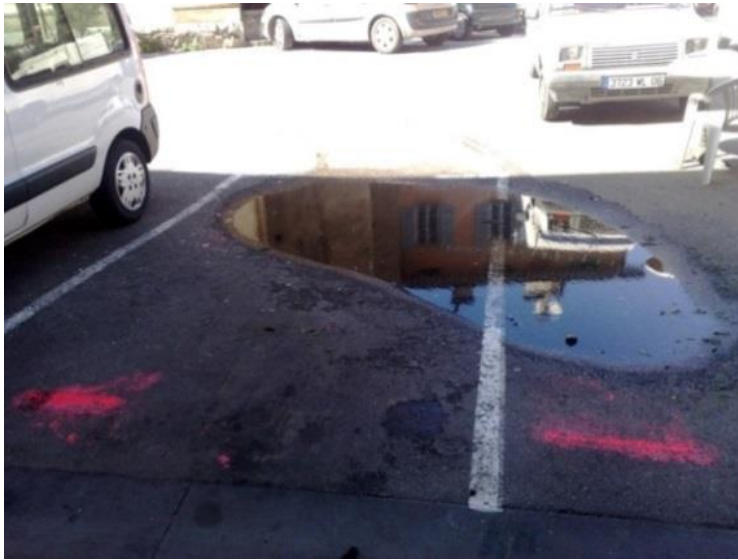
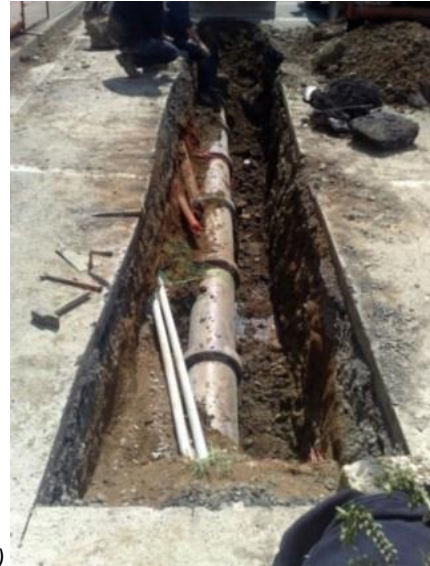
Figure 51. Photos de la flaque sur la fuite, face au nord du presbytère, sur les canalisations changées en 1994, et dont la réparation n'a été entreprise qu'après plusieurs mois. a) 4 septembre 2010 ; b) 24 mars 2011 ; c) 19 avril 2011. (Clichés V. Pignot)

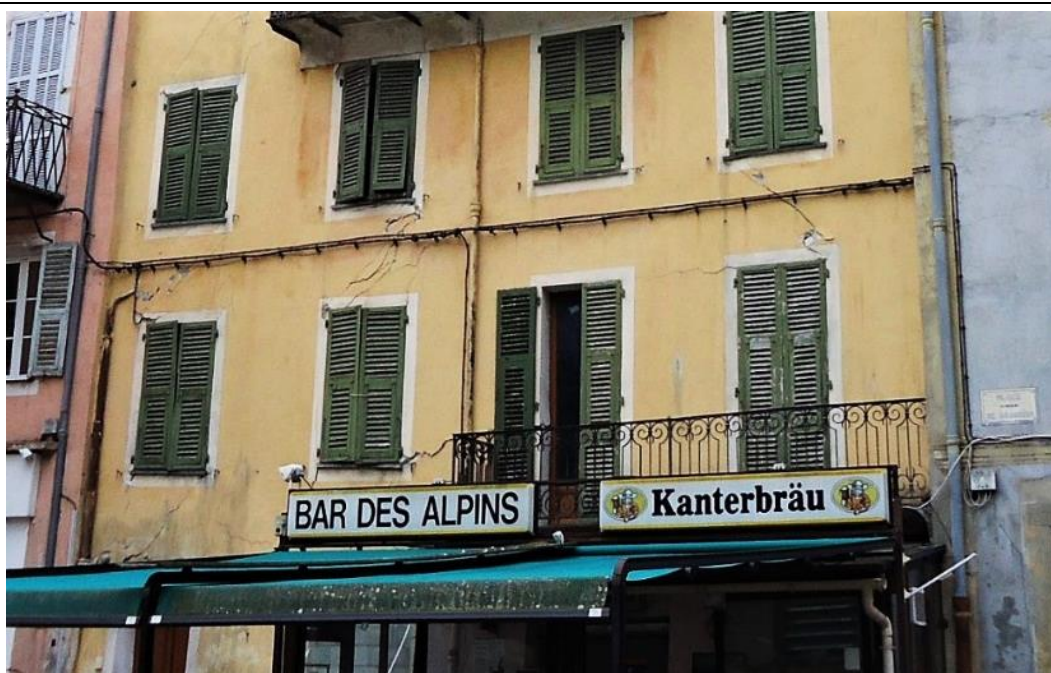
Figure 58. Immeuble Gambaraza le 23 février 2013. Le mur de refend central s'est affaissé et toutes les allèges gravement lézardées témoignent des désordres intérieurs. (cliché P. Balandier)

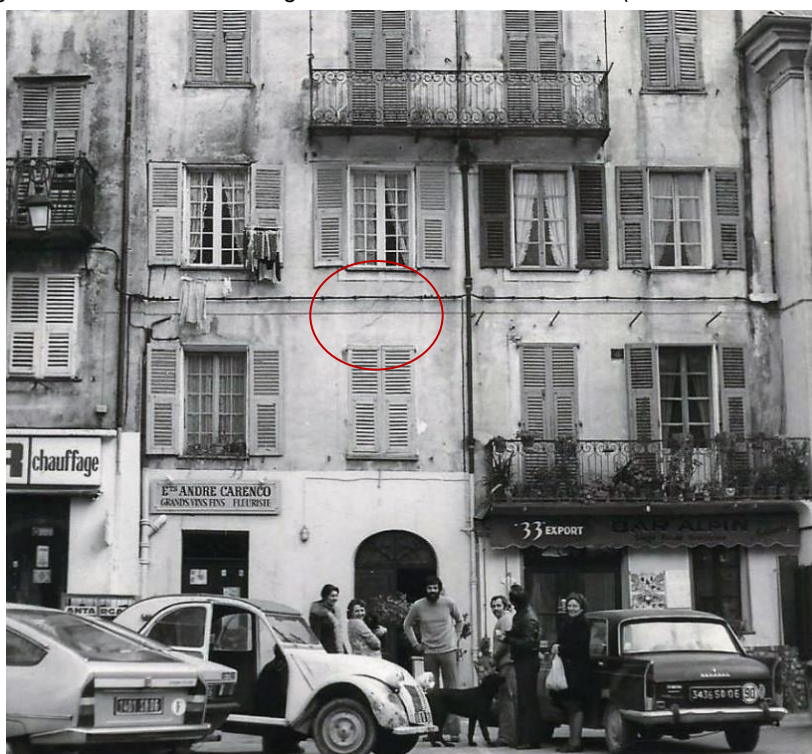
Figure 59. Vue de la façade vers 1970. On observe une seule fissuration d'allège. (Source non identifiée)

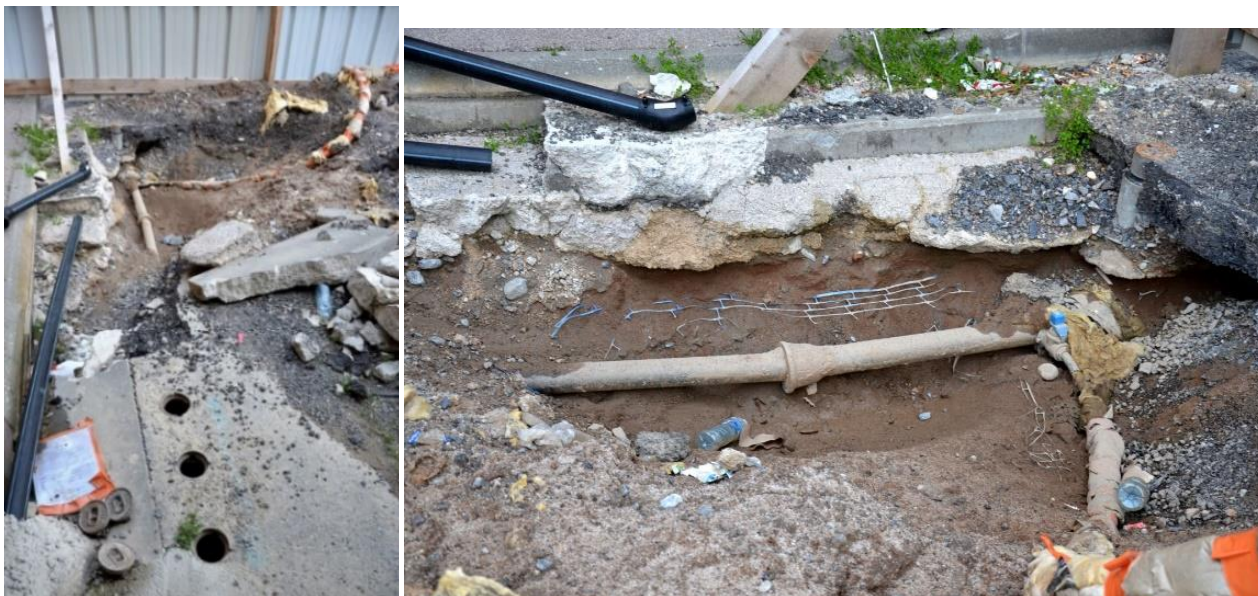
Figure 61 et Figure 62. Vues le 10 avril 2013, de la canalisation mise à jour près du surcreusement devant la « maison Gambaraza » (parcelle E 167). (clichés P. Balandier)

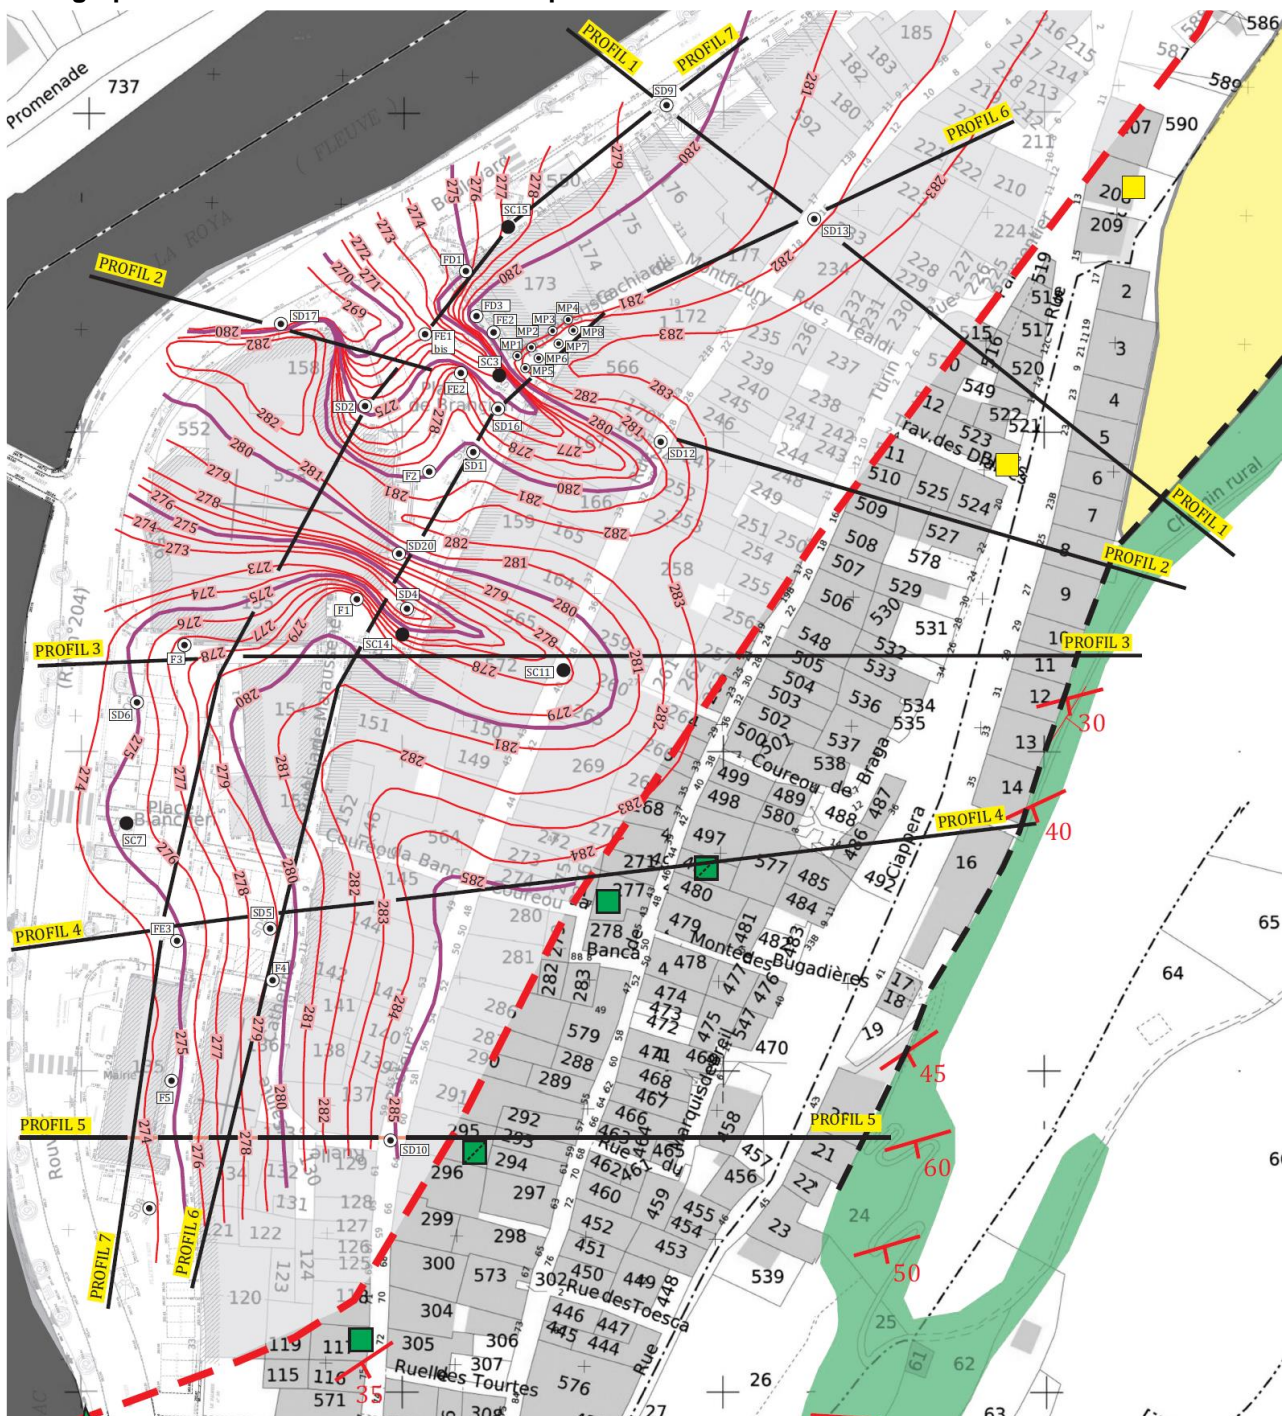
Figure 66. Proposition de cartographie des surcreusements dans le gypse par interprétation des sondages.

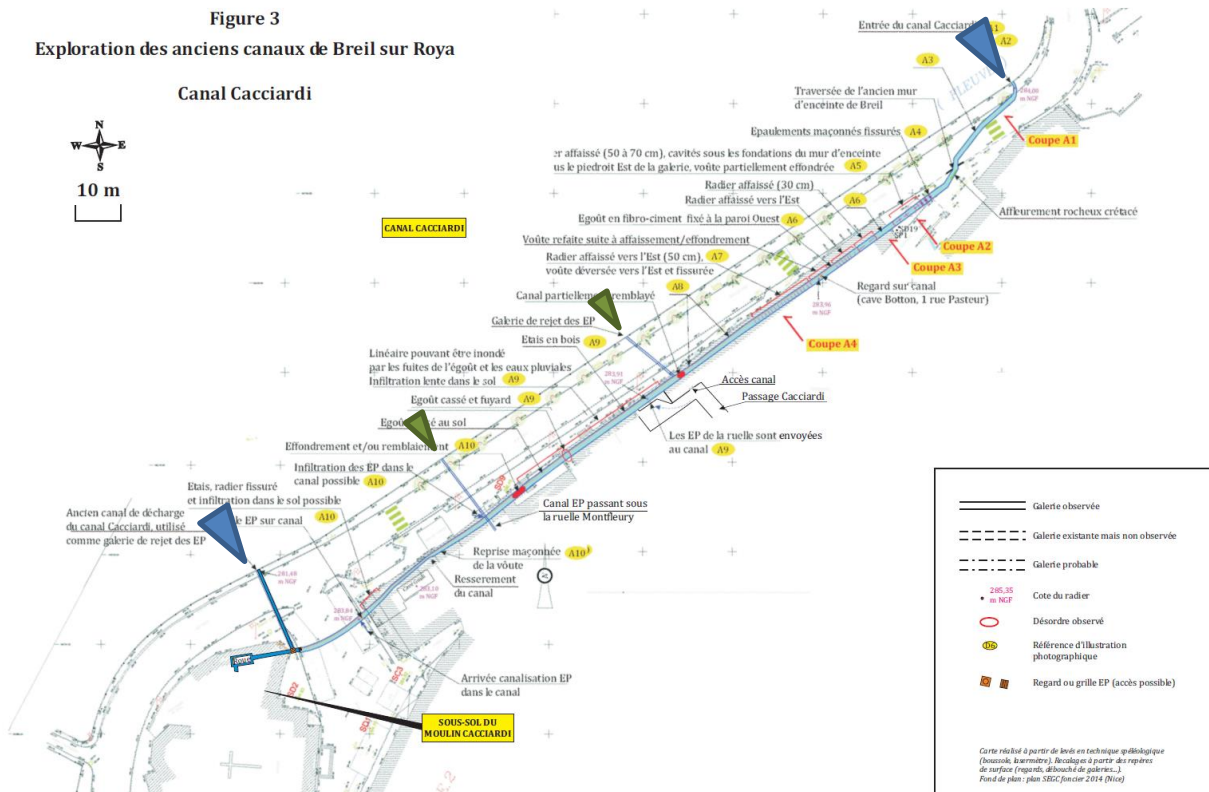
Figure 68. Plan commenté du canal Cachiardi, qui a pu être impliqué dans l'arrivée d'eau sous la place le 2 octobre 2020. Le niveau d'eau a atteint son ouverture nord et celle de sa surverse face à la place (flèches bleues) et celles de deux drains (flèches vertes). (IMSRN-H2EA, 2015)

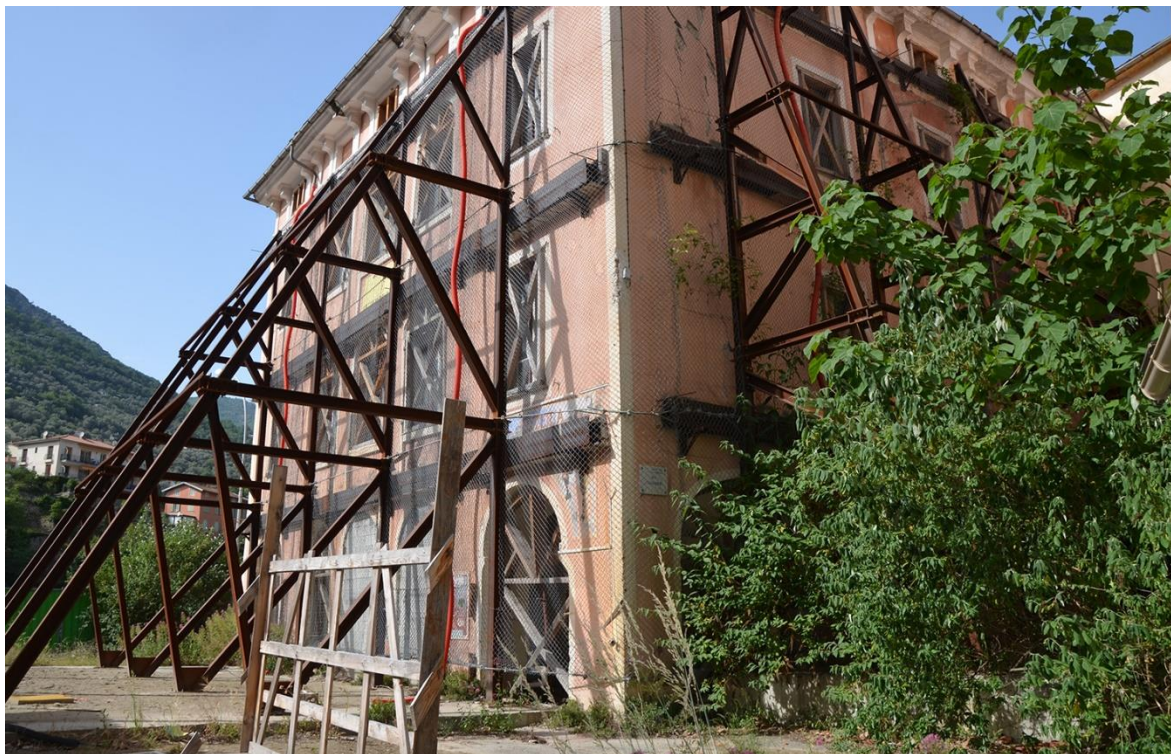
Figure 70. Etat de la maison Guidi et de la ruelle Cachiardi en juin 2022. L'impact sur les canalisations des racines d'un arbre, qui a atteint le 3^{ème} étage des immeubles pendant l'été, mériterait une attention plus soutenue.
