ETUDE HYDROGEOLOGIQUE ET GEOTECHNIQUE  
DU VIEUX VILLAGE DE BREIL SUR ROYA

**RAPPORT D'ETUDE HYDROGEOLOGIQUE**

Décembre 2015

Demandeur : CONSEIL DEPARTEMENTAL DES ALPES MARITIMES  
Adresse : CADAM - Route de Grenoble - BP 3007  
06210 Nice cedex

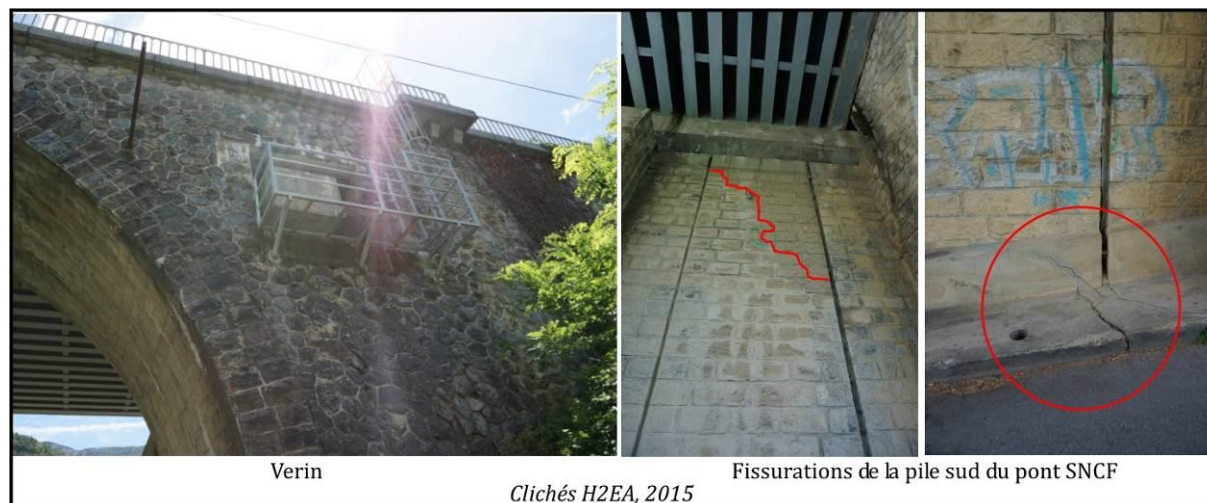
Les piles nord et sud du pont-rail SNCF sur La Lavina sont fondées sur le gypse, comme l'a montré les résultats de plusieurs forages de reconnaissance. Des affaissements du sol côté sud ont amené la SNCF à installer une poutre sur vérin pour compenser, année après année depuis 1932/1933, l'affaissement du sol et maintenir le tablier du pont horizontal. La pile sud du pontes est largement fissurée en 2014.

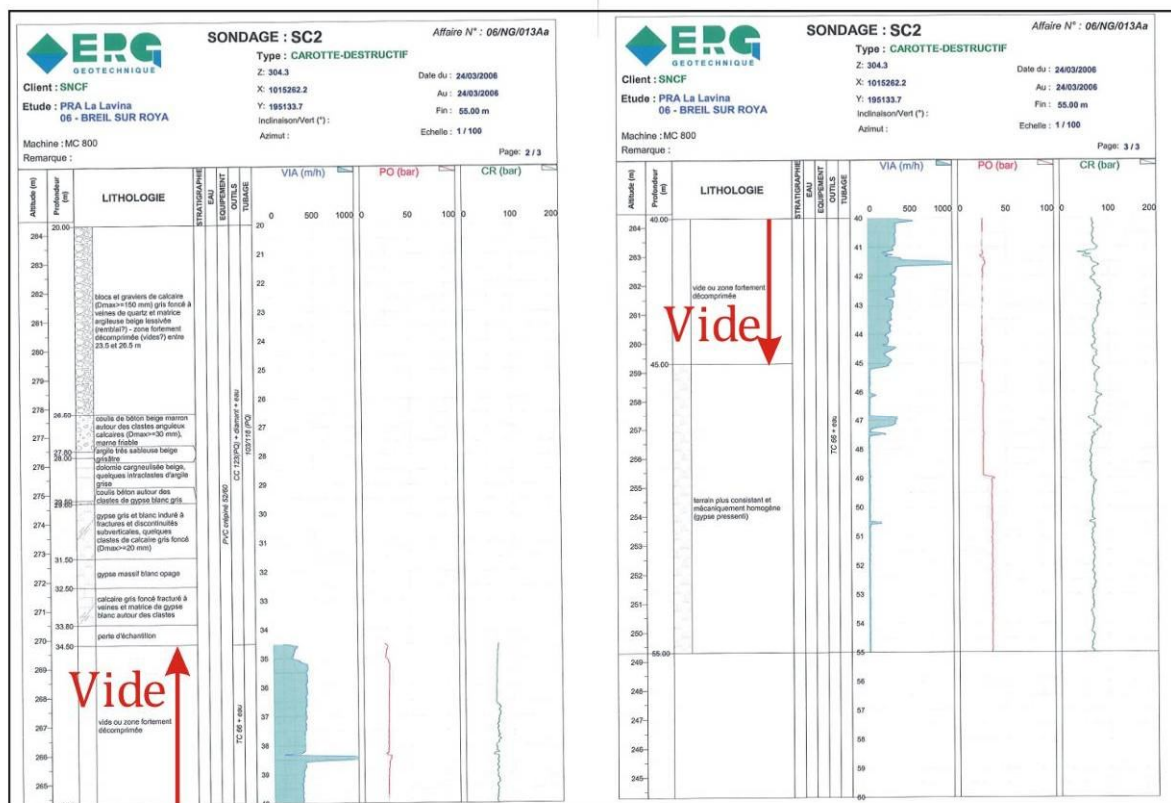
Coupe du forage SC2 montrant l'existence d'un vide de 10,5 m au sein des terrains triasiques, sous la culée sud du pont SNCF sur la Lavina (in ERG, 2006)

**Conclusions géologiques :** ces investigations montrent clairement que le substratum gypseux est aquifère, karstifié (cavités). Les désordres observés depuis 1933 (date de reconstruction du pont) sur la pile sud du pont (affaissement, fissuration), sont clairement liés à la dégradation lente du gypse en profondeur.

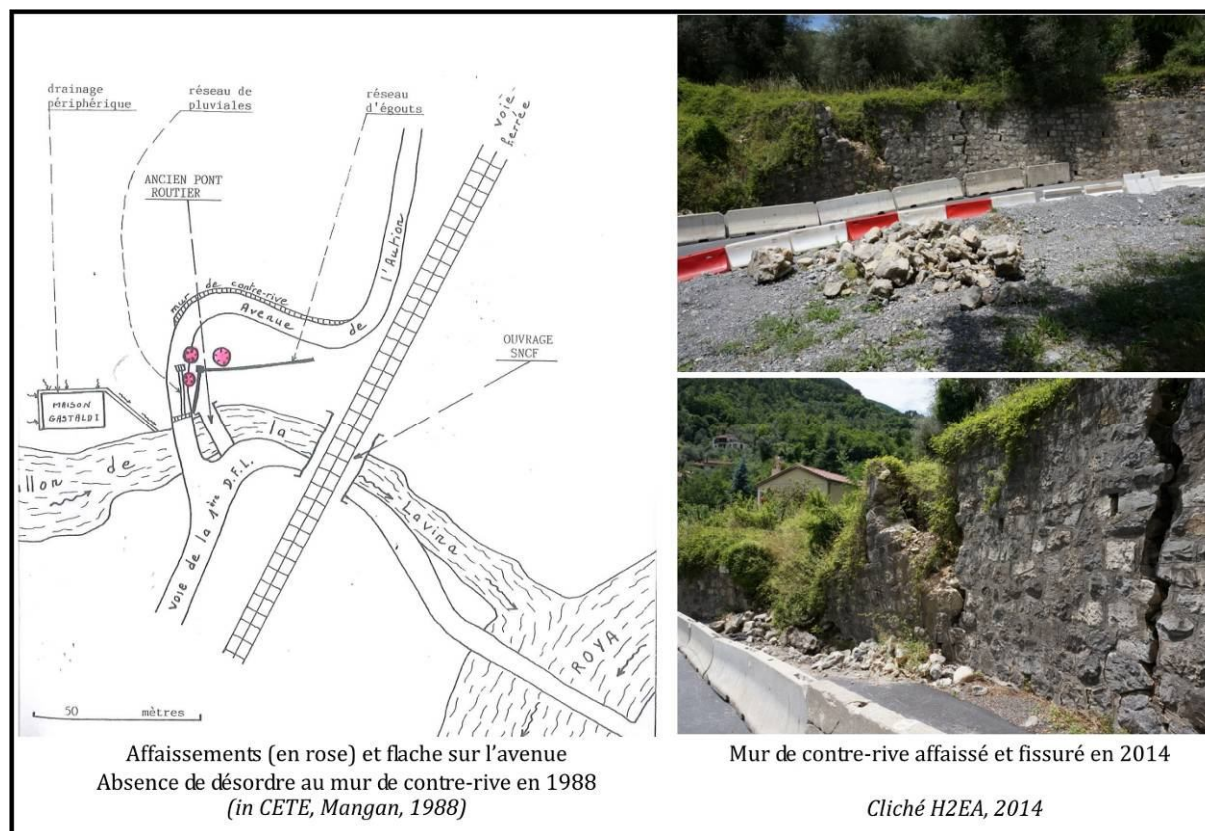
Dans le virage de l'avenue de l'Aution (cf. figure 1), des affaissements de sol sont observés depuis au moins une quarantaine d'années et certainement bien davantage. L'ancien pont routier sur la Lavina (abandonné actuellement) présente un basculement et de nombreuses fissurations. Aujourd'hui, ces mouvements continuent et le mur de contre-rive se fissure largement.

Une étude menée par Mr Mangan pour le compte du CETE [CETE, 1988] a analysé ces désordres à l'époque et conclut que « *les mouvements constatés sur l'avenue de l'Aution proviennent sans aucun doute possible d'un réajustement de la couverture superficielle sous l'effet de dissolutions profondes au sein d'une lentille gypseuse* ».

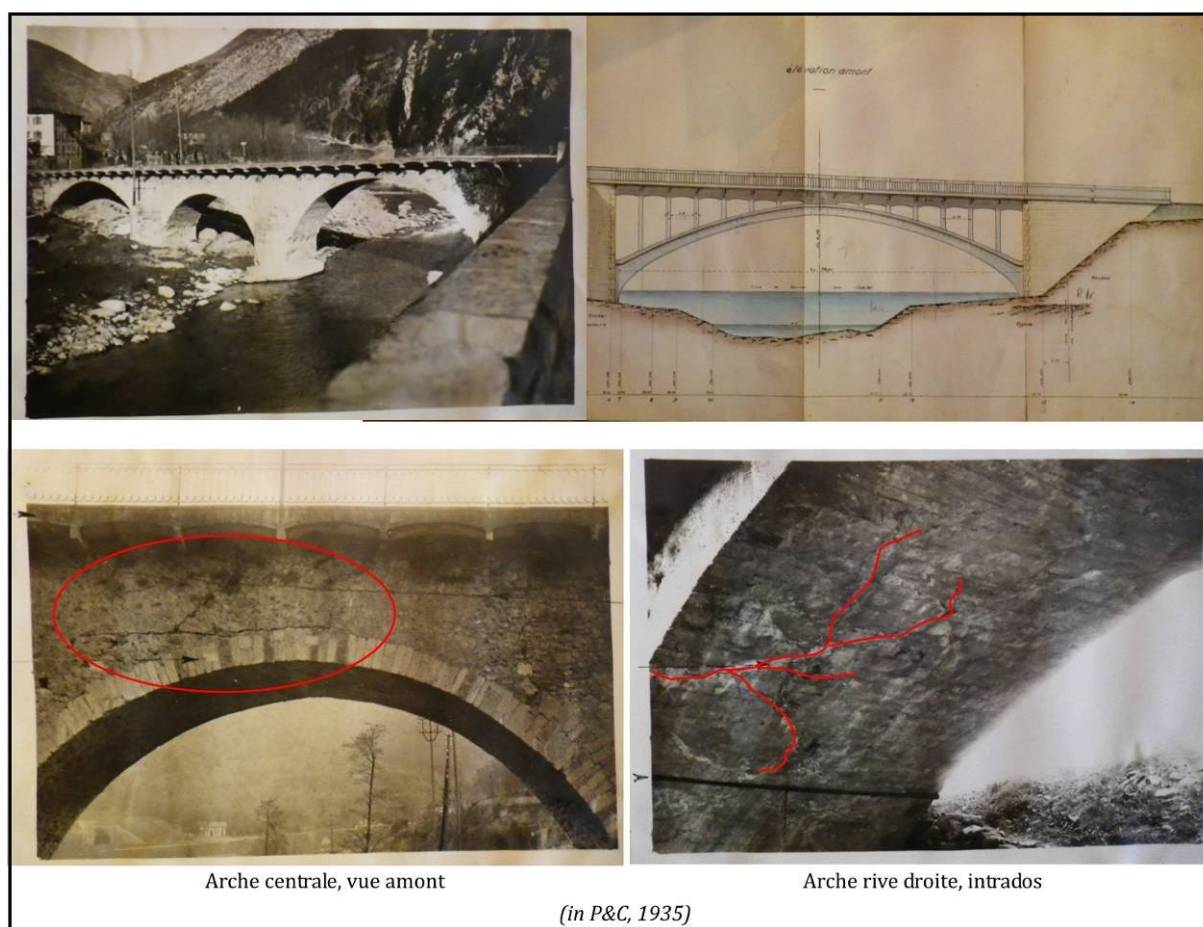
En 1910, les P&C ont procédé à un élargissement de l'ouvrage à l'aide de trottoirs en encorbellement, ce qui a contribué à alourdir considérablement l'ouvrage. Les « *lézardes qui existaient déjà prirent plus d'importance* ». Elles inquiétèrent le service des P&C, qui fit placer des témoins en 1927. En 1931, ces témoins sont disloqués et témoignent de la dégradation du pont, notamment sur la culée rive droite fondée sur le gypse :

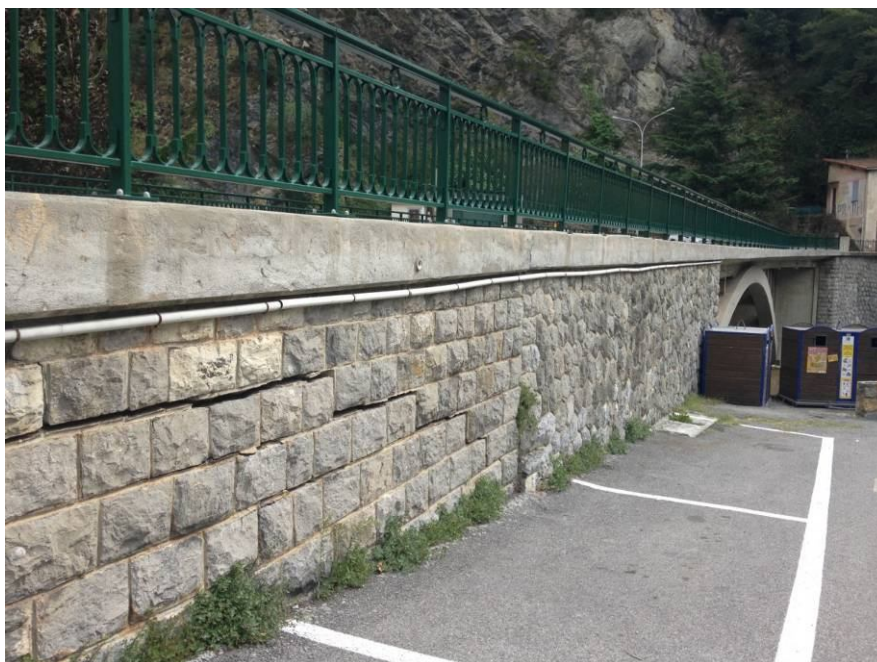
Le pont actuel enregistre également des déformations, comme en témoigne une fissure visible sur l'ouvrage en rive droite :

**Conclusions géologiques : au vu de ces archives, il apparaît certain que la présence de gypse sous la culée rive droite du Pont Supérieur, est à l'origine (en grande partie) des dégâts évolutifs constatés sur le pont.**

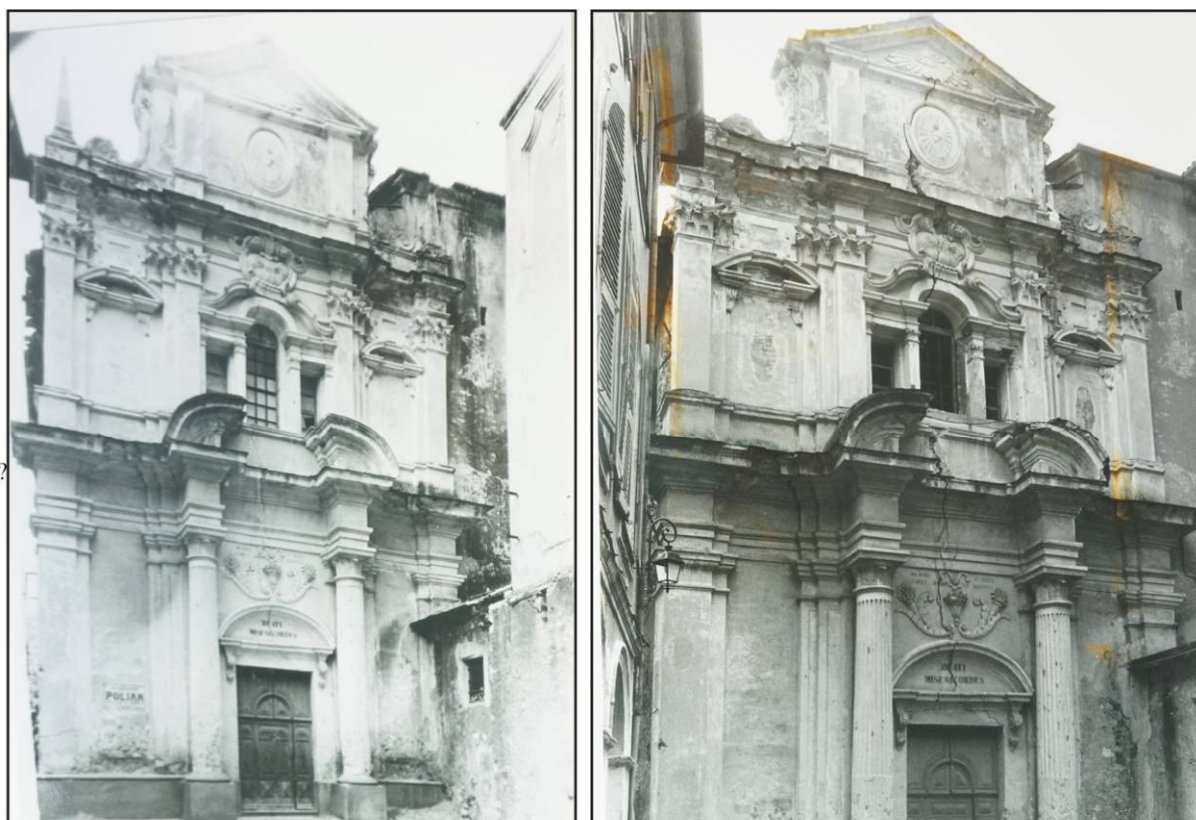
Les désordres les plus importants affectent la partie sud de l'ensemble formé par l'église et la chapelle. Ils touchent plus particulièrement la chapelle de la Miséricorde, qui présente une importante lézarde sur sa façade Est, évolutive à l'échelle de la dizaine d'années, témoignant d'un basculement du mur sud vers l'extérieur. Elle serait apparue subitement, en pleine messe, lors du séisme ligure du 23/02/1887 (information [www.azurseisme.com](http://www.azurseisme.com), consulté en mai 2014).

1948 1978  
Façade orientale de la chapelle de la Miséricorde en 1948 et en 1978,  
illustrant l'ouverture de la fissure principale en 30 ans  
(photographies, in Yarmola , 1978)

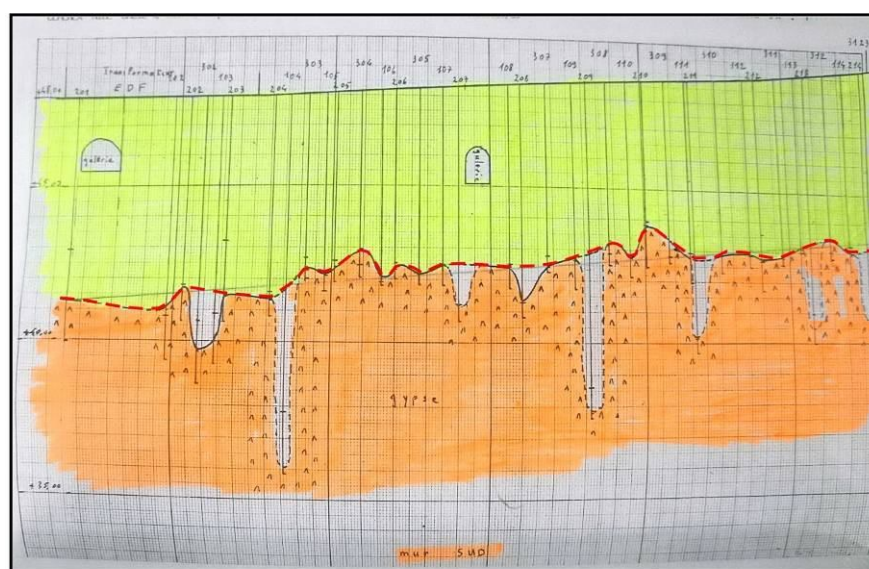
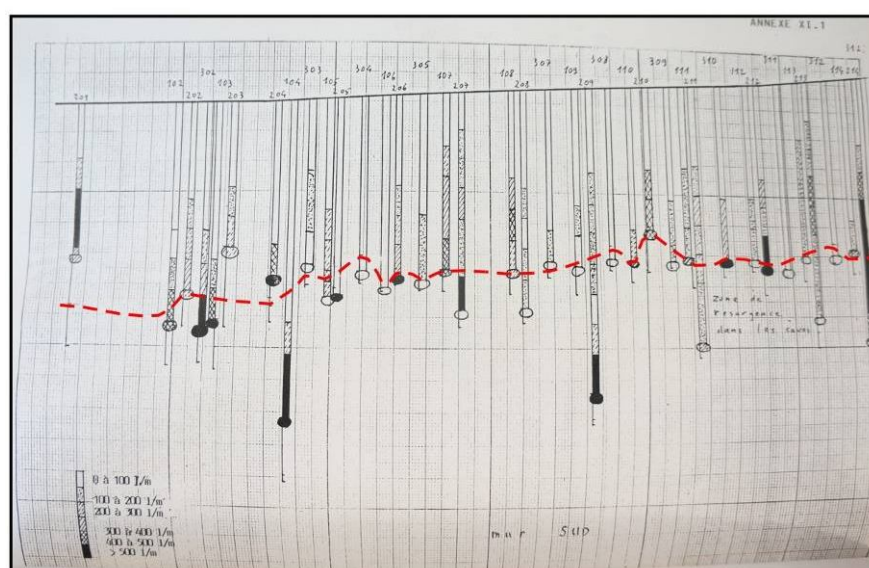
- des remblais/alluvions très décomprimés, très difficiles à carotter [EGCEC, 1985],
  - que **les zones d'absorption du coulis de ciment les plus importantes se situent au contact avec le substratum gypseux, et dans le gypse lui-même** [Cemerex, 1987], ce qui a visiblement étonné CEMEREX à l'époque, l'amenant à reconsidérer le rôle du gypse et de sa dissolution dans l'origine des désordres.

Mise en évidence de la capacité d'absorption des injections par le gypse, sous la chapelle de la Miséricorde

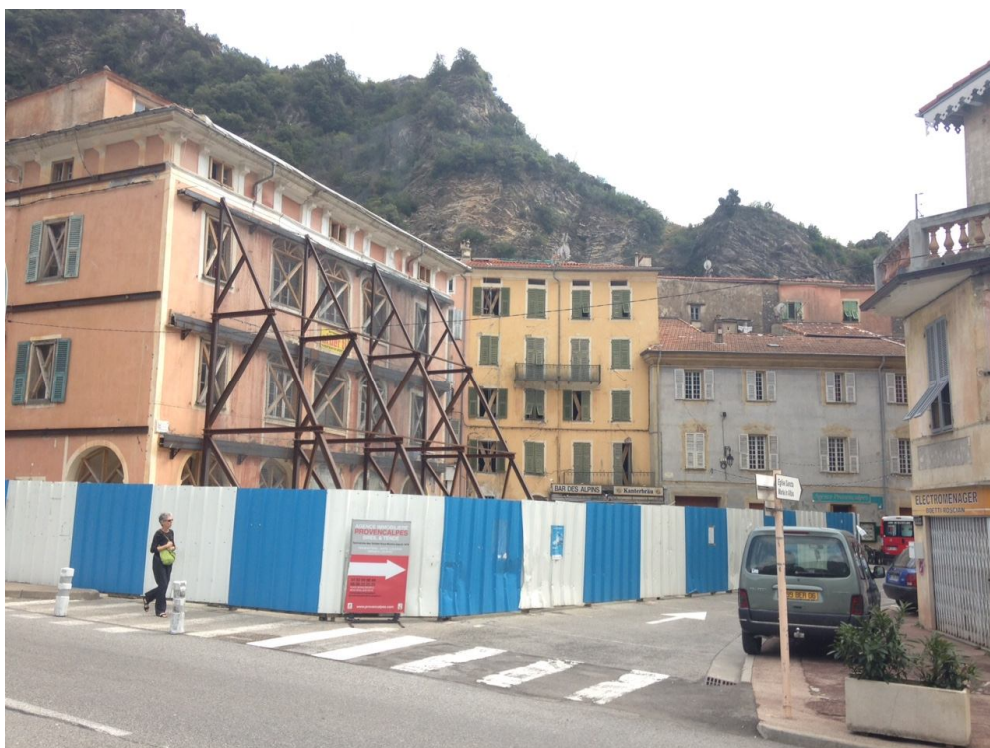
(Cliché H2EA, octobre 2015)

Le bâtiment est très largement endommagé et a fait l'objet d'un confortement fin 2013 (dalles béton et contreforts métalliques, étaitements).

Les observations mettent en évidence un déplacement des fondations à deux composantes : vers le bas (tassement) et vers le sud-est (glissement latéral). La rupture la plus marquée (sol et structure) se trouve à proximité du mur de refend situé à l'est de l'entrée.

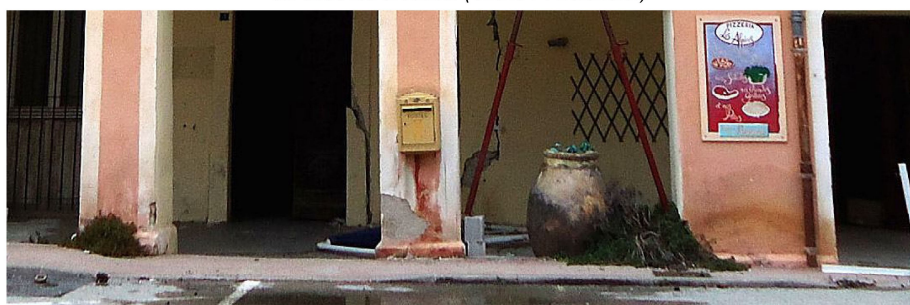
*Vue en février 2013. La place est à nouveau remontée de 15-20 cm. Le trottoir créé le long de la façade et les places de parking se trouvent désormais plus haut que le sol sous les arcades, où les eaux de pluie doivent désormais s'échapper par les fissures dans la dalle. (Cliché P. Balandier)*

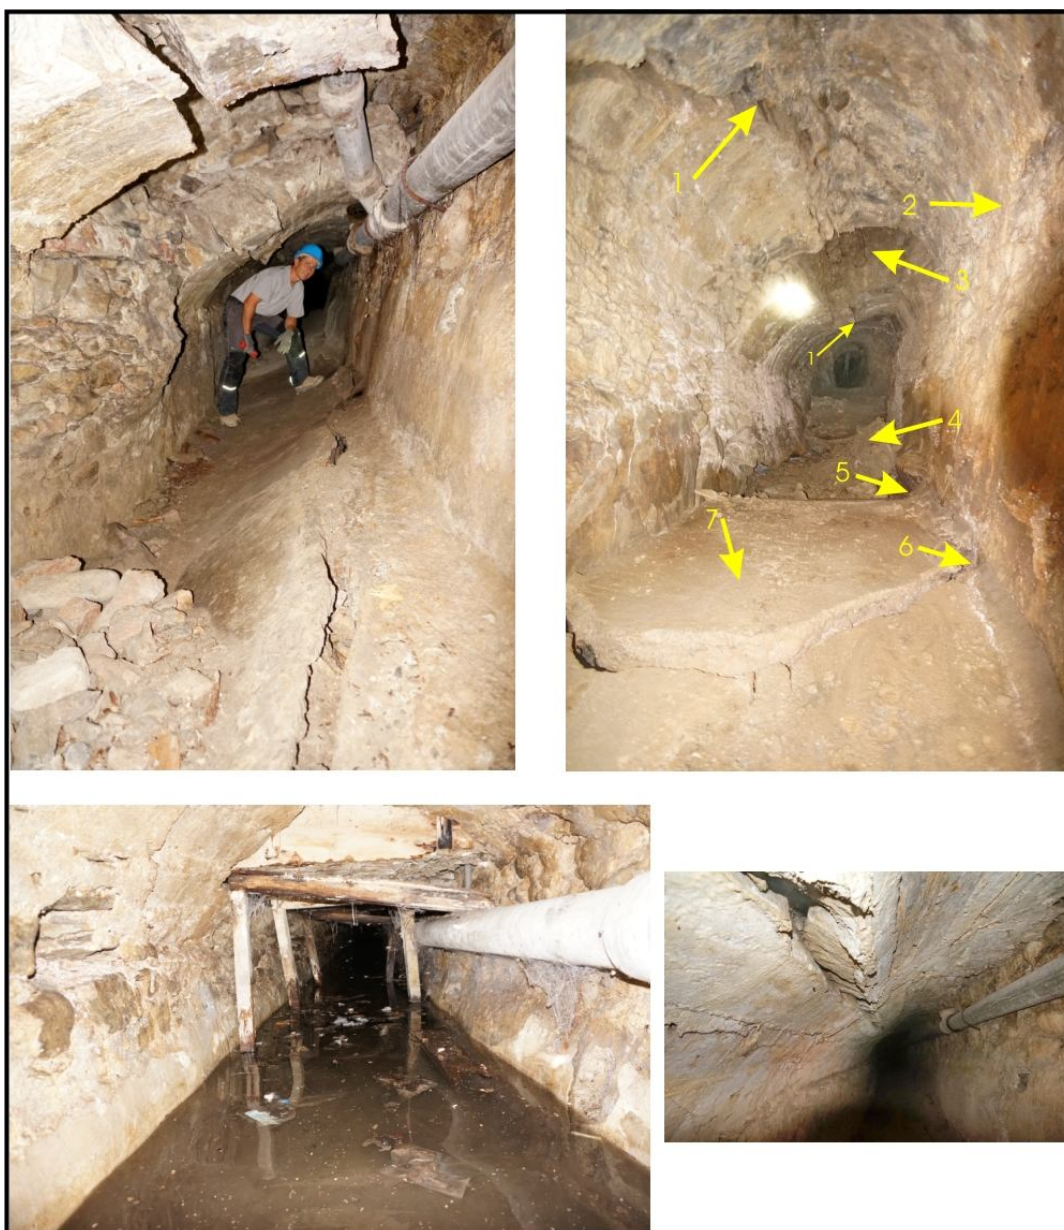
Une visite rapide d'une partie du canal par la cave de Mr Botton (1 rue Pasteur), a permis de constater effectivement l'état alarmant du canal (cf. photos ci-dessous), qui présente des désordres importants (radier affaissé, vides, fissures, voûtes déformées et parfois écroulées, zones partiellement inondées, infiltrations possible d'eaux pluviales ou usées...).

**Conclusion géologique : les déformations importantes de la galerie sont nettement liées à des affaissements du sol.**

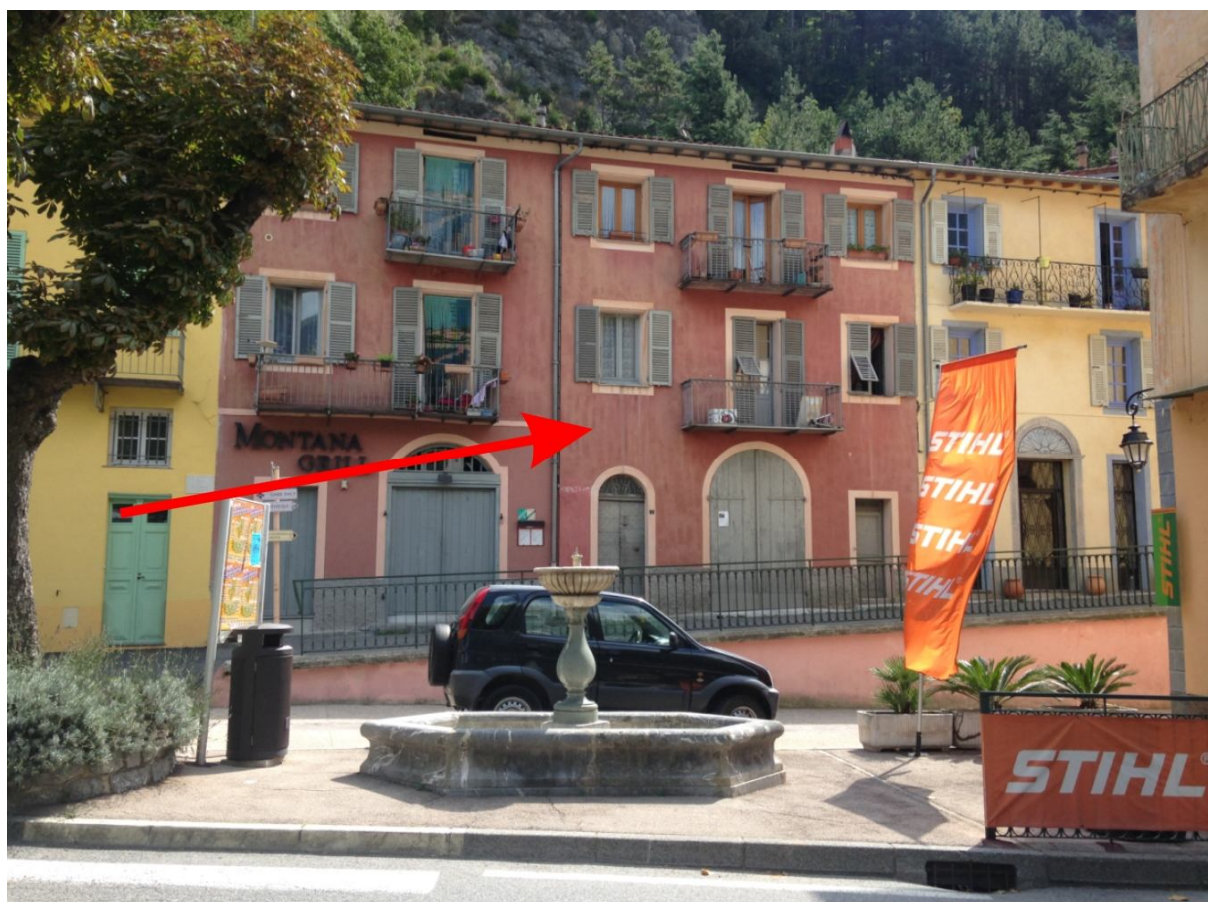
La façade Est de cet immeuble a été reprise récemment (années 2000), en raison de nombreuses fissures témoignant d'un basculement vers l'Ouest.

On notera que les investigations 2015 par forage ont montré l'existence d'une galerie affaissée sous la fontaine et l'existence de terrains décomprimés en profondeur (cf. coupe SD19 et SP1), sur ce secteur.
