ETUDE HYDROGEOLOGIQUE ET GEOTECHNIQUE  
DU VIEUX VILLAGE DE BREIL SUR ROYA

**EXPLORATION DES ANCIENS CANAUX  
DE BREIL SUR ROYA**

Décembre 2015

Demandeur : CONSEIL DEPARTEMENTAL DES ALPES MARITIMES  
Adresse : CADAM - Route de Grenoble - BP 3007  
06210 Nice cedex

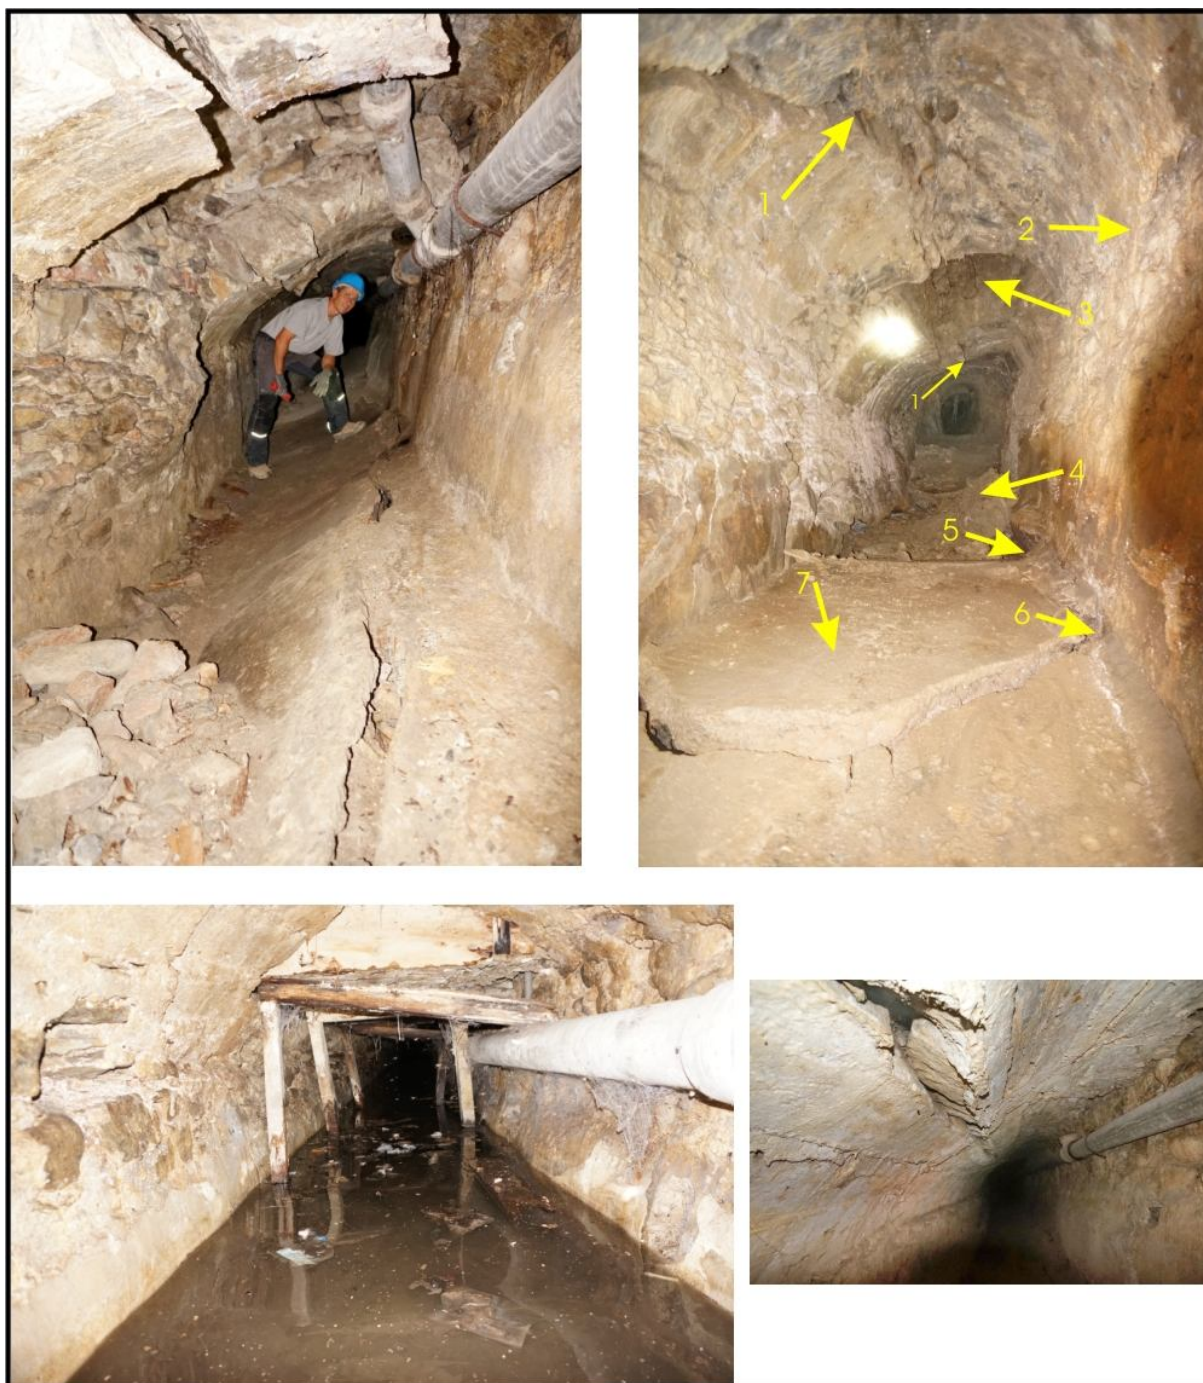
Ces désordres sont positionnés et répertoriés en figure 3. **Un état des lieux photographique complet et très explicite est présenté en annexe 2.**

Les désordres sont de plusieurs natures (affaissements, déformation et fissuration des voûtes et des radiers, effondrements, vides) et témoignent d'un affaissement généralisé du sol sur tout le linéaire du canal.

La clef de voûte du canal, parfois très déformée, présente une fissure longitudinale sur tout le linéaire jusqu'à la Place Brancion. L'ancien mur d'enceinte de Breil a visiblement constitué une structure plus rigide résistant à l'affaissement tandis que les autres structures se sont déformées/cassées/affaissées, notamment côté village.

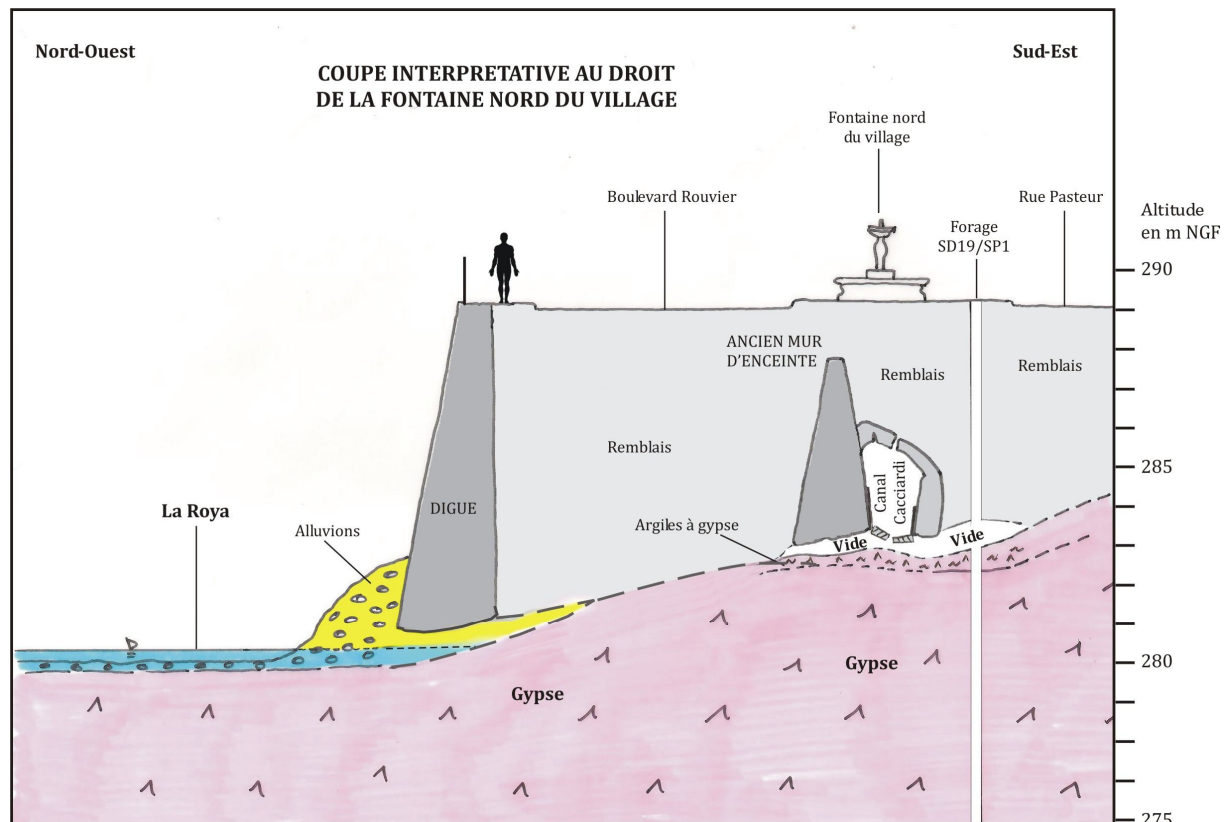
La zone de désordre principal, sous la fontaine nord du village, est visiblement liée à la présence d'une couche d'argiles à gypse (SD19) voire de vides (SP1) sous le radier du canal, dont la portance est devenue infime (SP1), provoquant l'affaissement du radier. Cela est illustré par la coupe ci-dessous.

De manière générale, les désordres sont liés à la présence de gypse à faible profondeur sous le radier du canal (voir les coupes A1 à A4 en page suivante). Il n'est pas impossible que des crues de la Roya, avant la construction du Boulevard Rouvier, aient accentuées les désordres par affouillement de la base du mur d'enceinte. Le schéma ci-dessous synthétise les constatations réalisées :

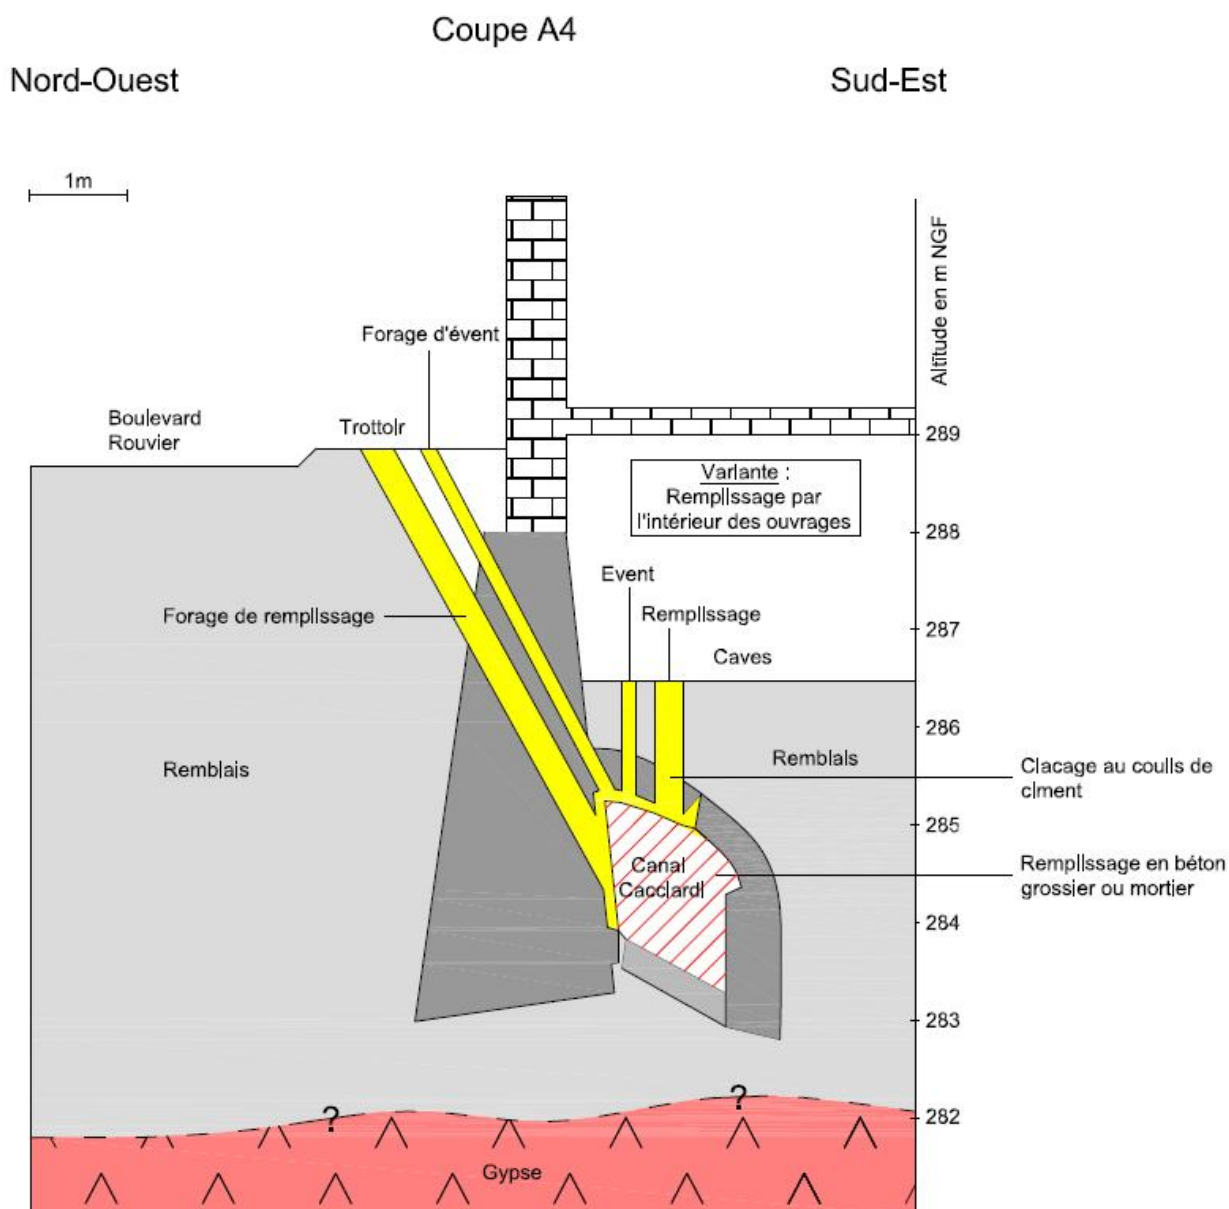
- Comblement du canal Cacclard :
- Comblement des vides par béton grossier ou mortier
  - Injection de clacage au coulls de ciment
  - Forage de contrôle

Le comblement de ce canal devient de ce fait la solution la plus simple et offrant la meilleure garantie de résultat pour s'affranchir de l'aléa de rupture du canal.

Toutefois, le comblement par un matériau incompressible (de type béton grossier ou mortier) du canal entraîne un ajout de masse important sur des matériaux souffrant déjà d'un défaut de portance. De ce fait, le comblement de la galerie doit impérativement être associé à des dispositions de reprises en sous-œuvre visant à transmettre les charges au gypse sain en profondeur. L'emploi d'un béton léger de type bétostyrène pour limiter les surcharges pourra être étudié.

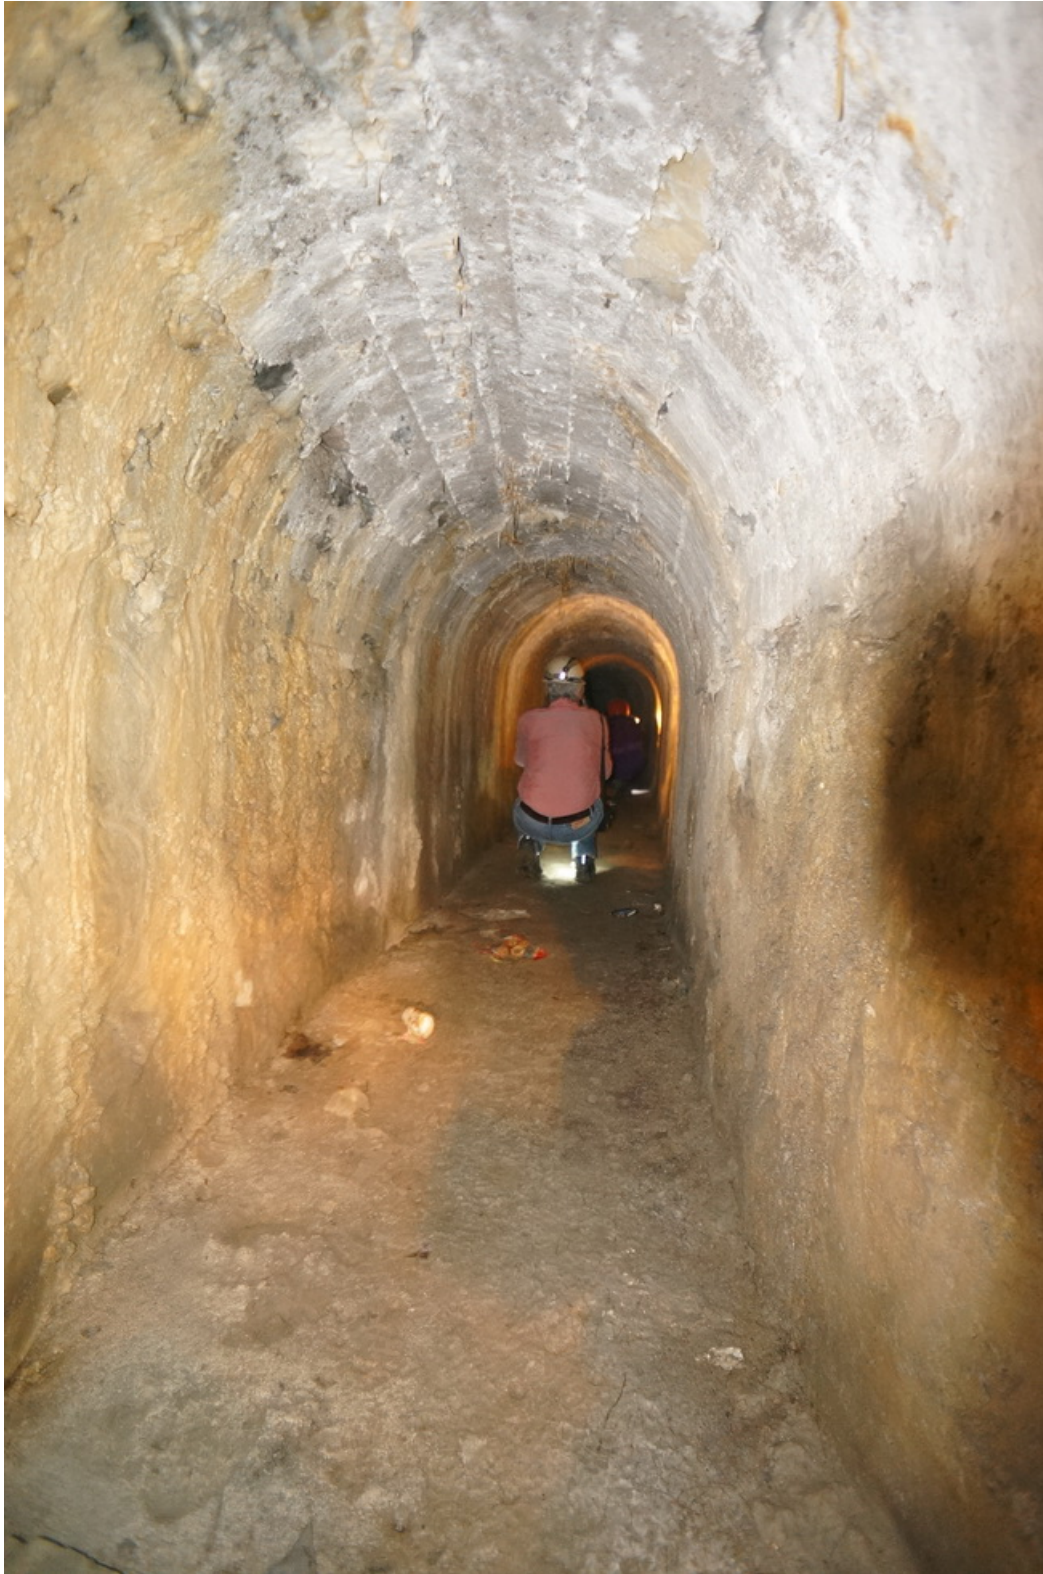
**Illustration A3 : Tronçon de canal sous le Boulevard Rouvier**

*Tronçon datant de la création du Boulevard en 1891, en bon état.*

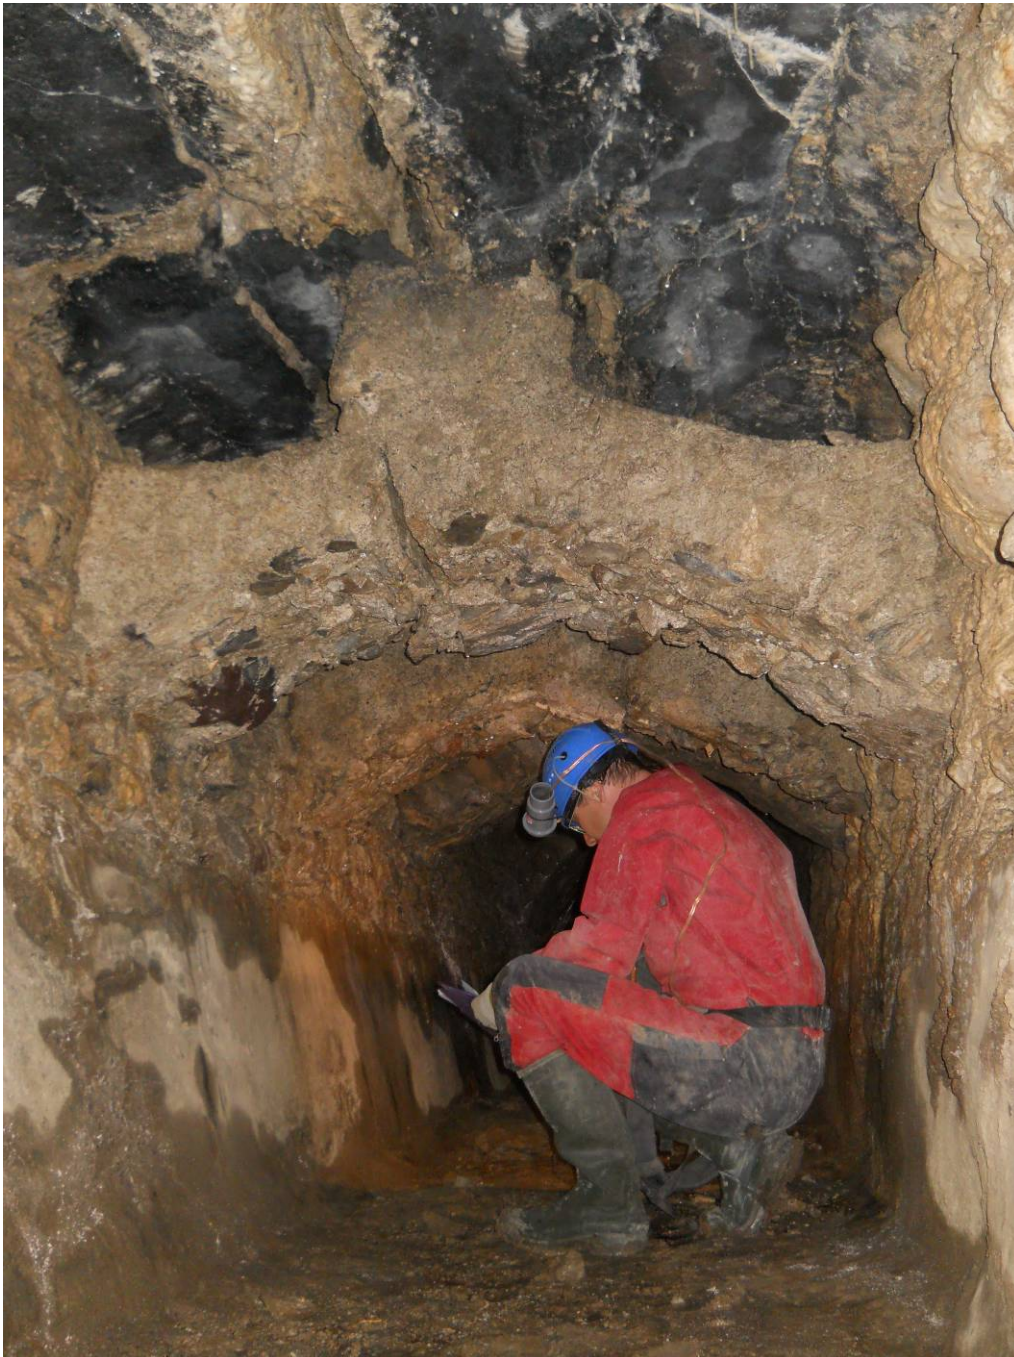
**Illustration A4 : Tronçon de canal entre l'ancien mur d'enceinte  
et la fontaine nord du village**

*Trois épaulements en maçonnerie ordinaire ont visiblement été construits pour limiter  
l'affaissement de la voûte. Voûte affaissée et fissurée à la clef.*

*Les épaulements sont eux-mêmes fissurés.*

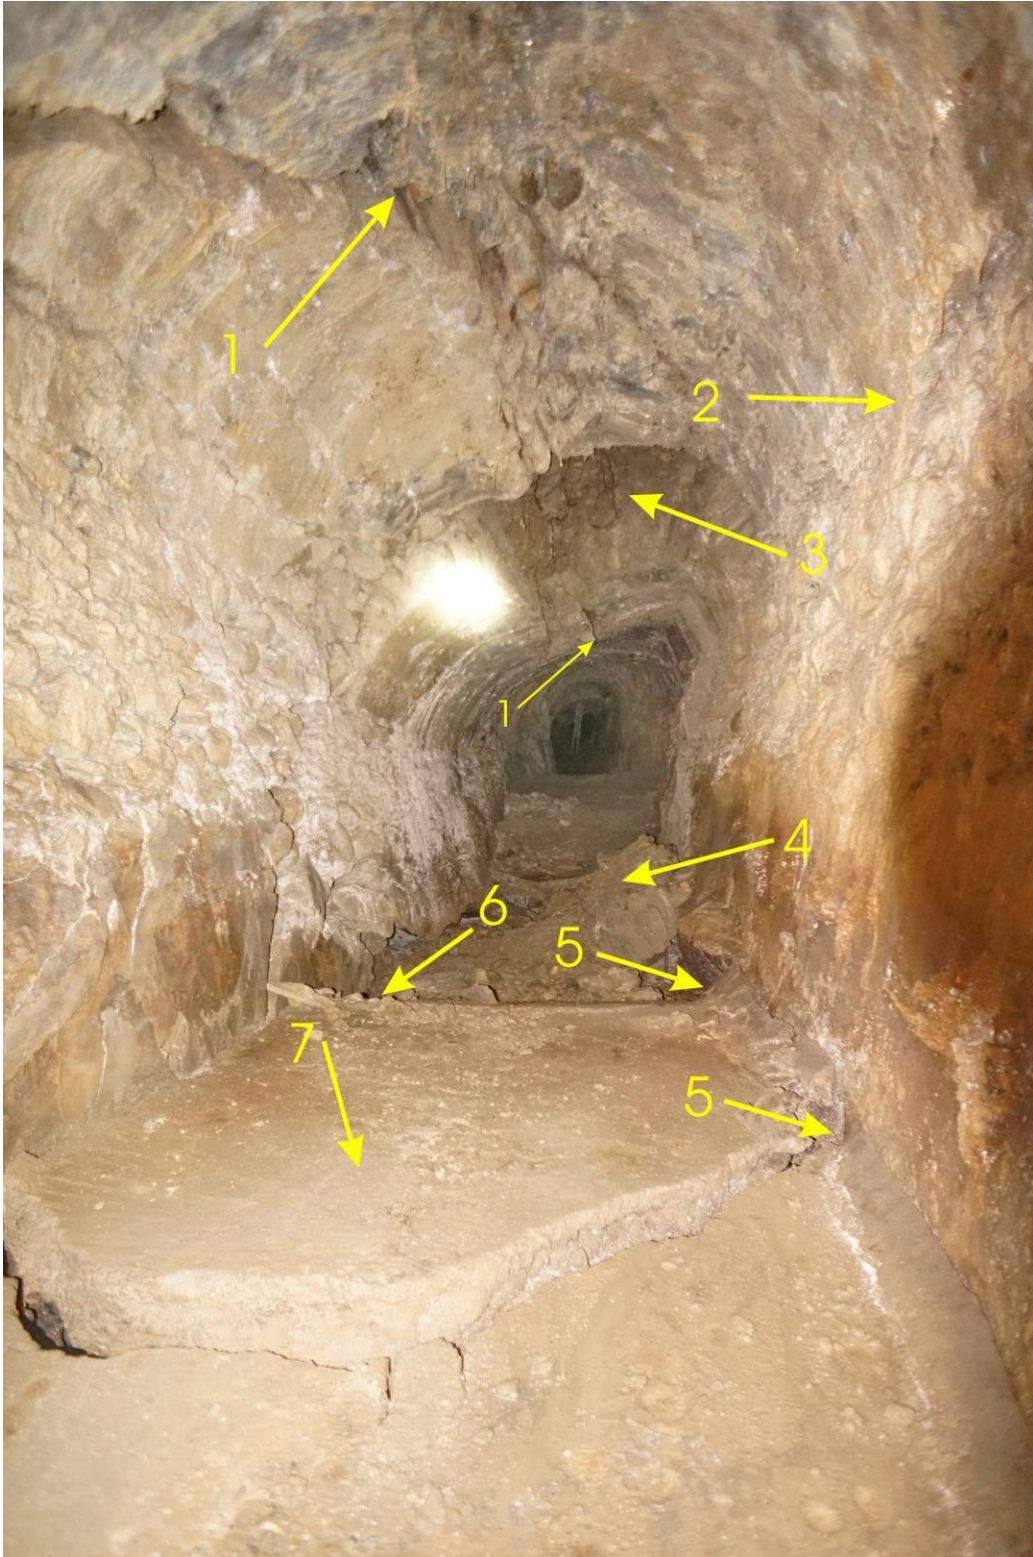
**Illustration A5 : Tronçon du canal situé sous la fontaine nord du village**

*1 Voûte déversée vers l'Est et ouverte à la clef / 2 Piédroit Ouest (ancien mur d'enceinte de Breil, côté Roya) / 3 Voûte effondrée / 4 Matériaux de la voûte effondrée / 5 Cavités sous le piédroit Ouest / 6 Cavité sous le piédroit Est / 7 Radier affaissé et fracturé*

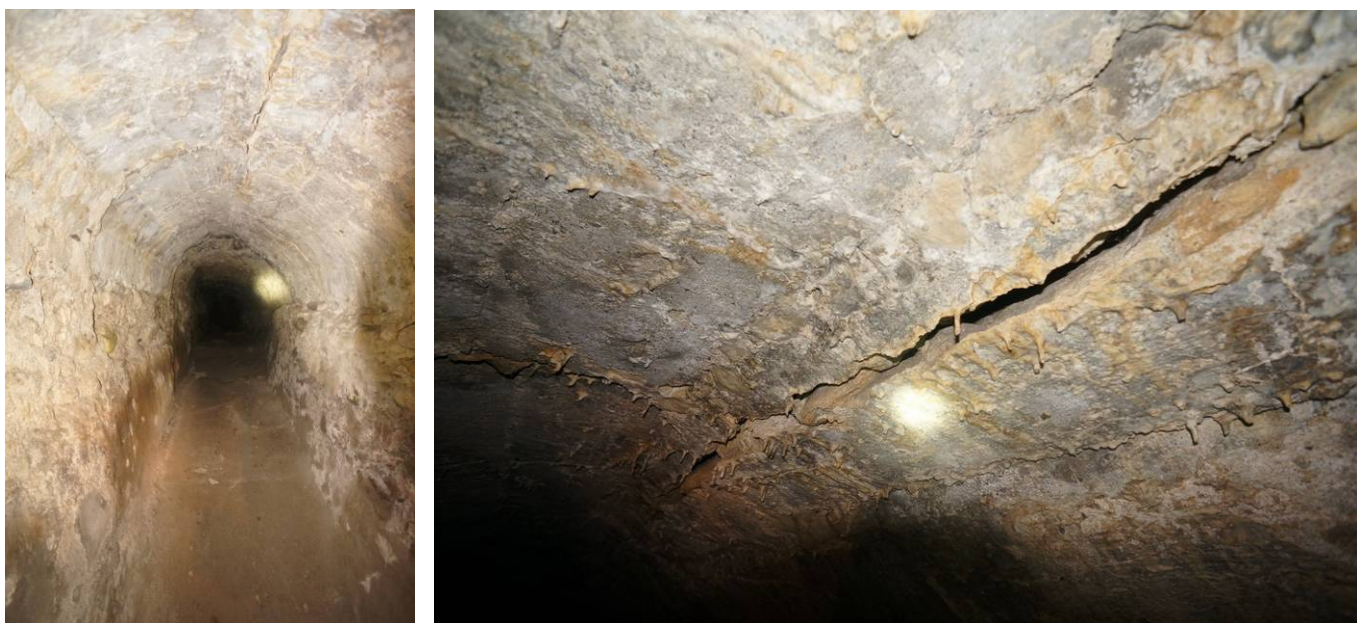
**Illustration A6 : Tronçon du canal entre la fontaine nord du village  
et la cave Botton du 1 rue Pasteur**

*Voûte fissurée, tronçon présentant des linéaires à radier affaissé (30 cm), à radier affaissé vers l'Est. L = 1,4 m H = 1,6 à 2,2 m. Vue vers le Nord-Est.*

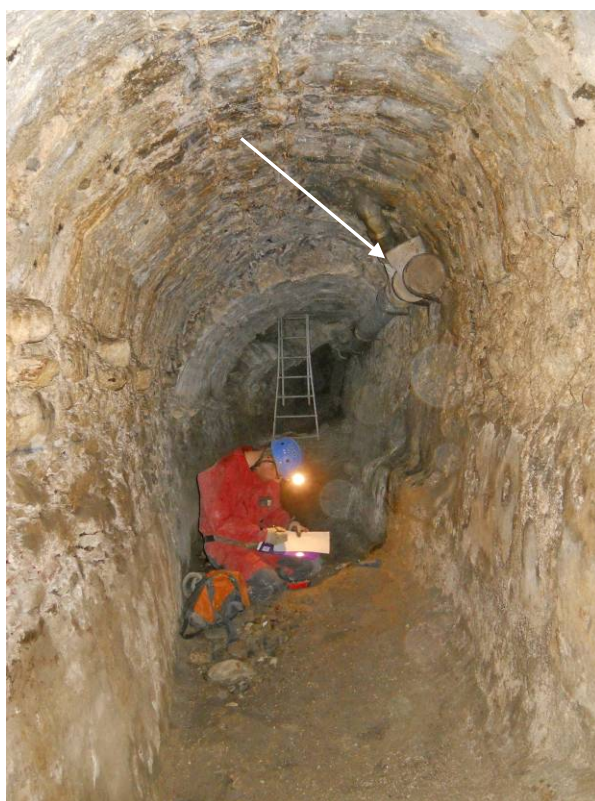
*Canalisation d'égoût en fibro-ciment accrochée à l'ancien mur d'enceinte de Breil.  
Radier affaissé vers l'Est. Echelle d'accès depuis la cave Botton. Vue vers le Sud-Ouest.*

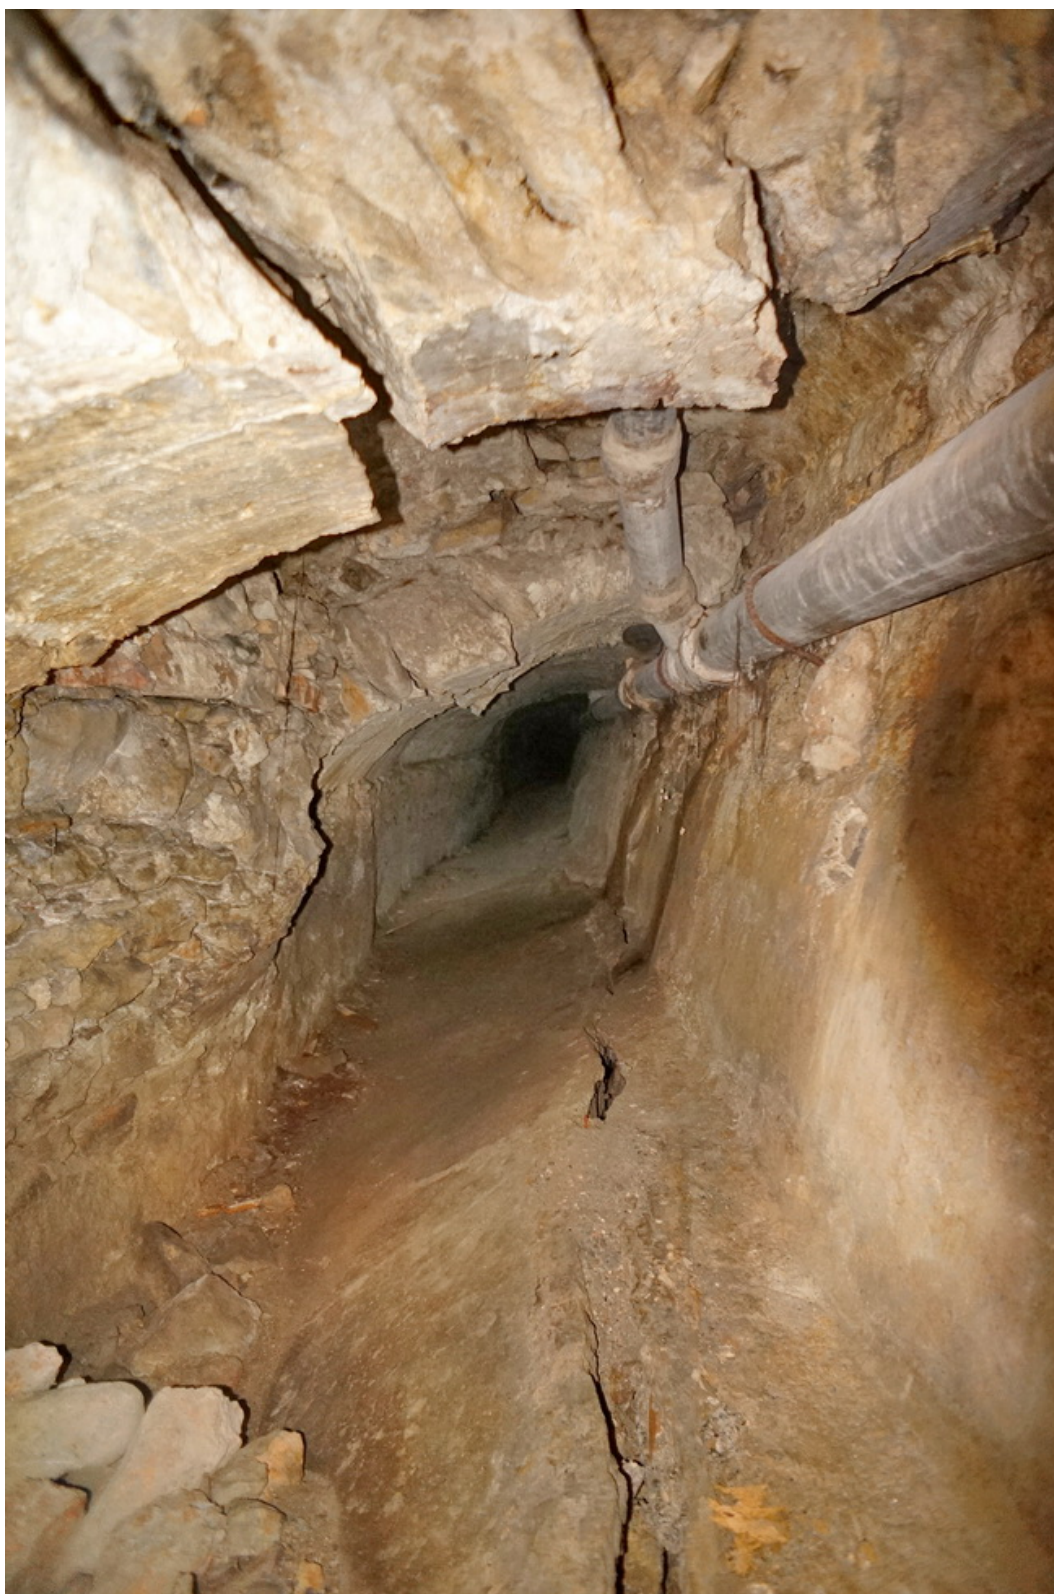
**Illustration A7 : Tronçon du canal entre la cave Botton du 1 rue Pasteur  
et le Tabac du Boulevard Rouvier**

*Voûte déformée et déversée vers l'Est, partiellement effondrée par endroits.  
Radier affaissé vers l'Est et fissuré. Nombreuses réparations partielles.  
L = 1,4 m H = 1,5 à 1,6 m. Vue vers le Sud-Ouest.*

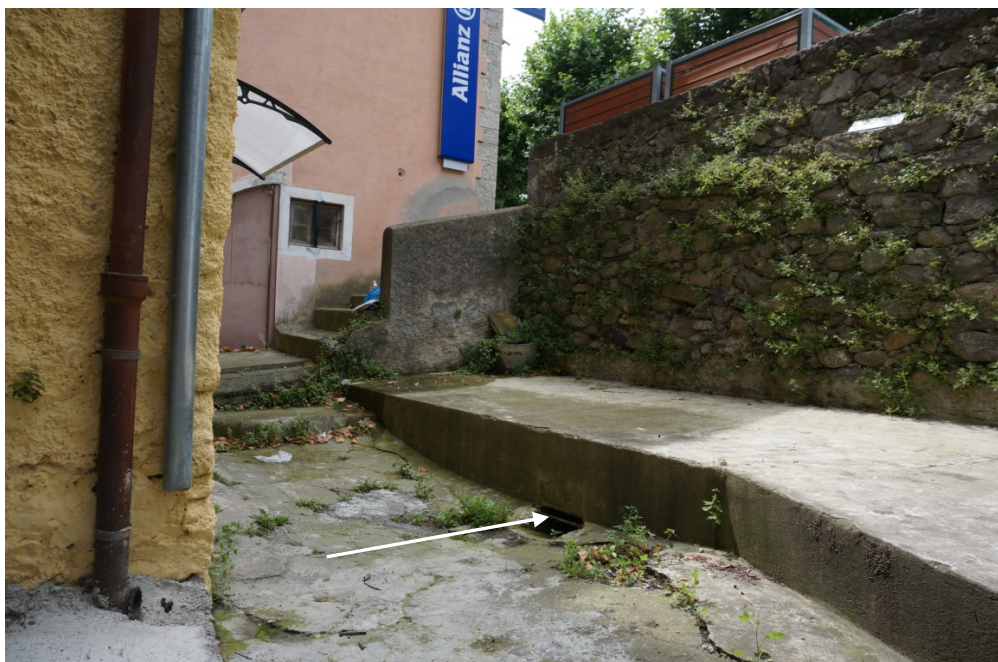
**Illustration A9 : Tronçon du canal entre le passage Cacciardi et le local poubelle de l'étude de notaire**

*Passage Cacciardi : le canal est recouvert par une dalle béton. Les eaux pluviales de la ruelle sont rejetées au canal.*

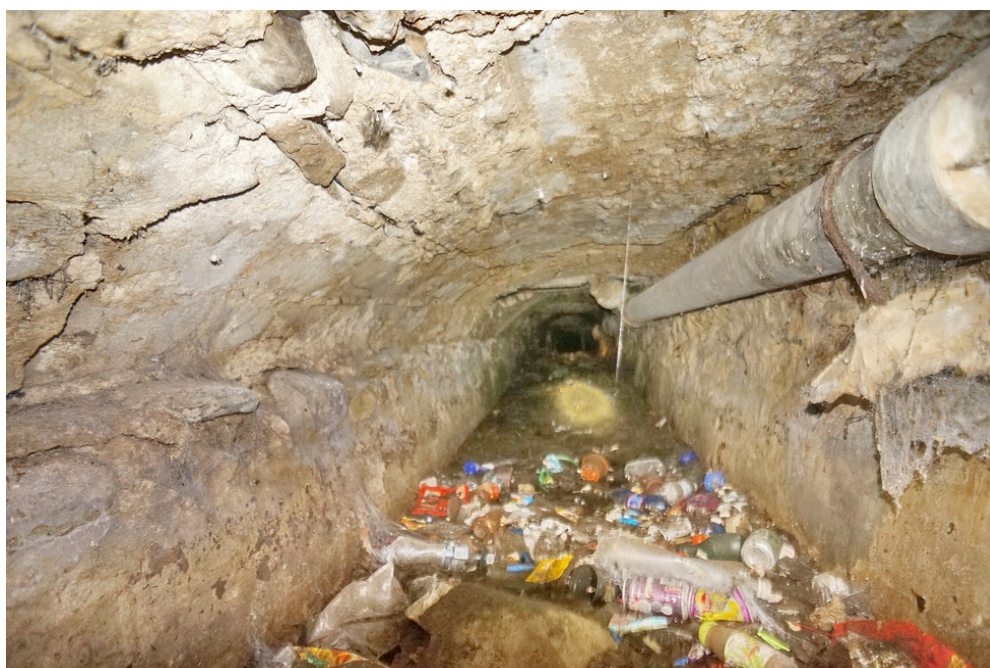
*Accès canal : parcelle 186, porte métallique verte avec boulons. A ce niveau, le canal est comblé par remblaiement mais on peut accéder à la galerie vers le Sud et vers le Nord en rampant. Les détritrus ont été entraînés dans le canal, par les eaux pluviales du passage Cacciardi. Le niveau de l'eau peut remonter nettement lorsque les eaux pluviales s'y rejettent. Vue vers le Sud-Ouest.*

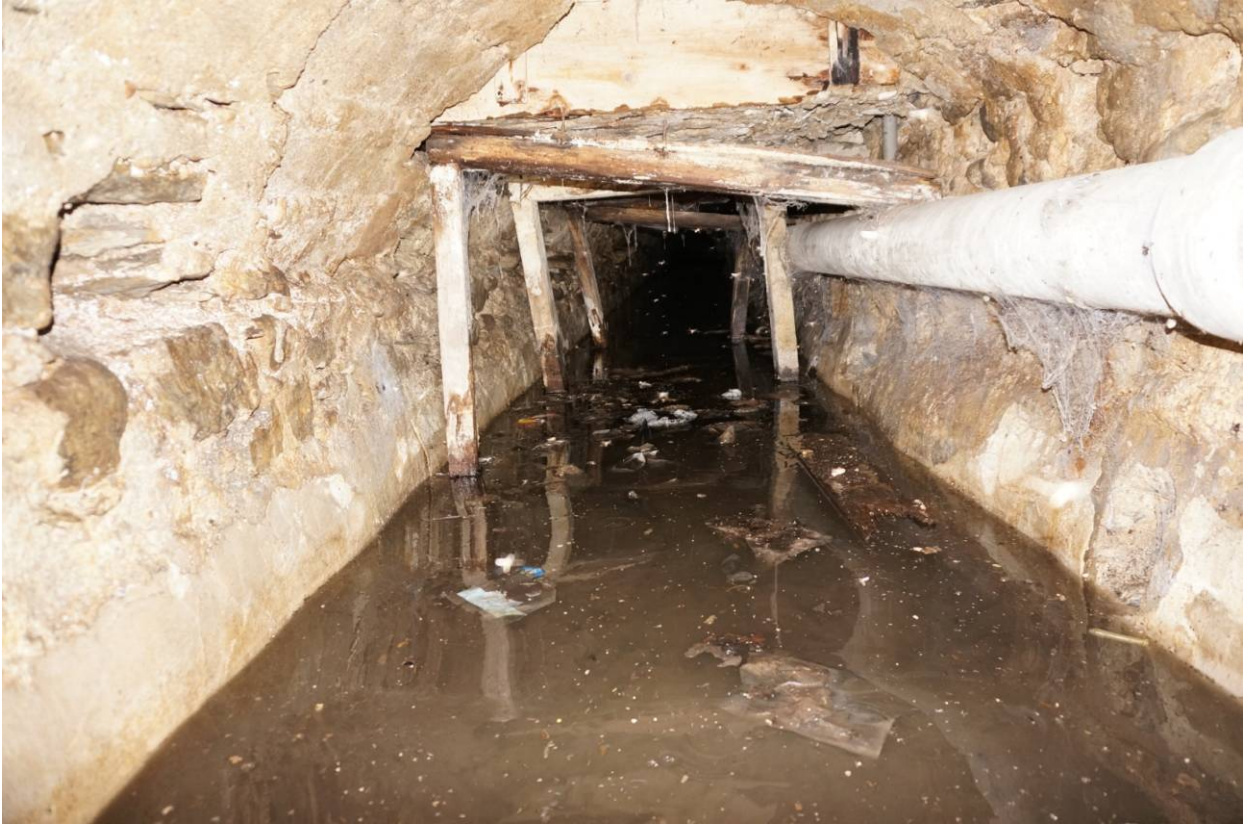
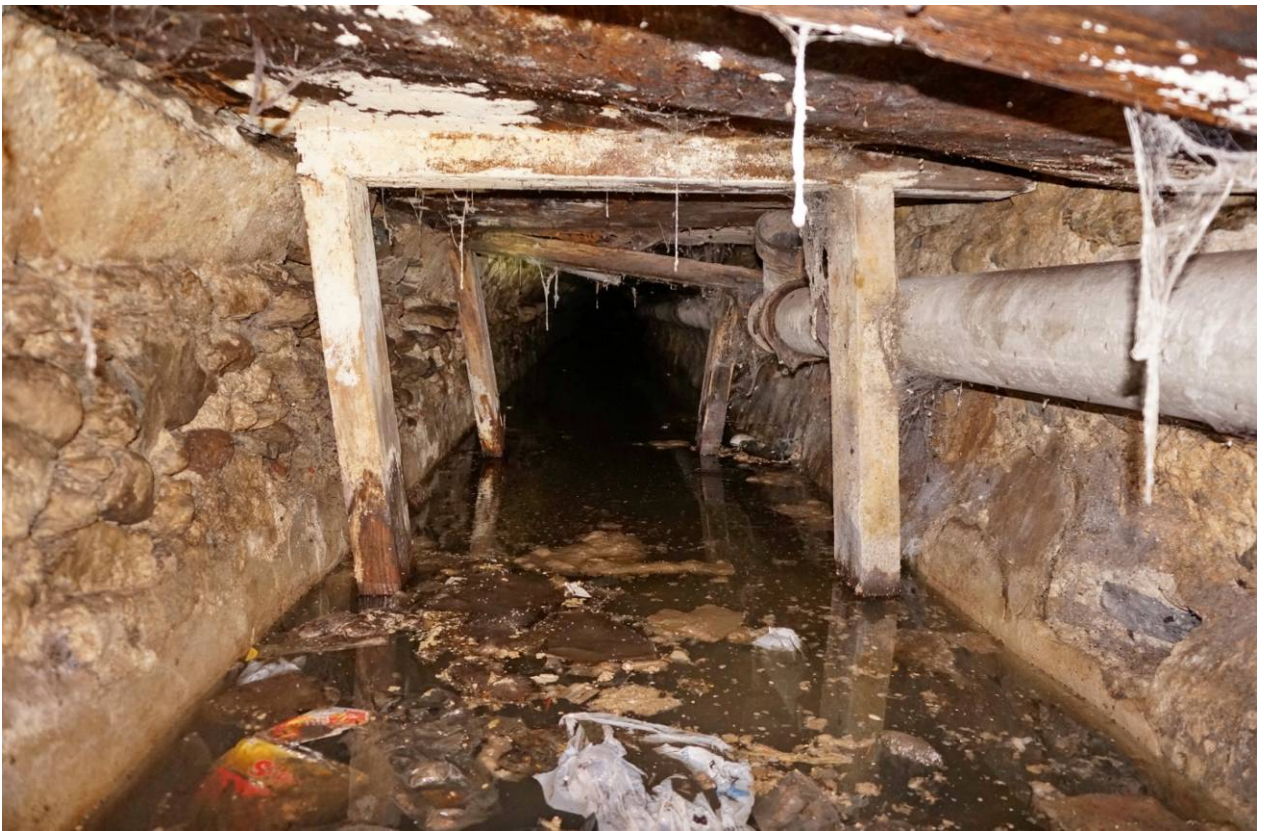
*Etais en bois pour reprise bétonné de la voûte (suite à effondrement de la voûte ?)  
La galerie est inondée par les eaux usées et les eaux pluviales. Vues vers le Sud-Ouest.*

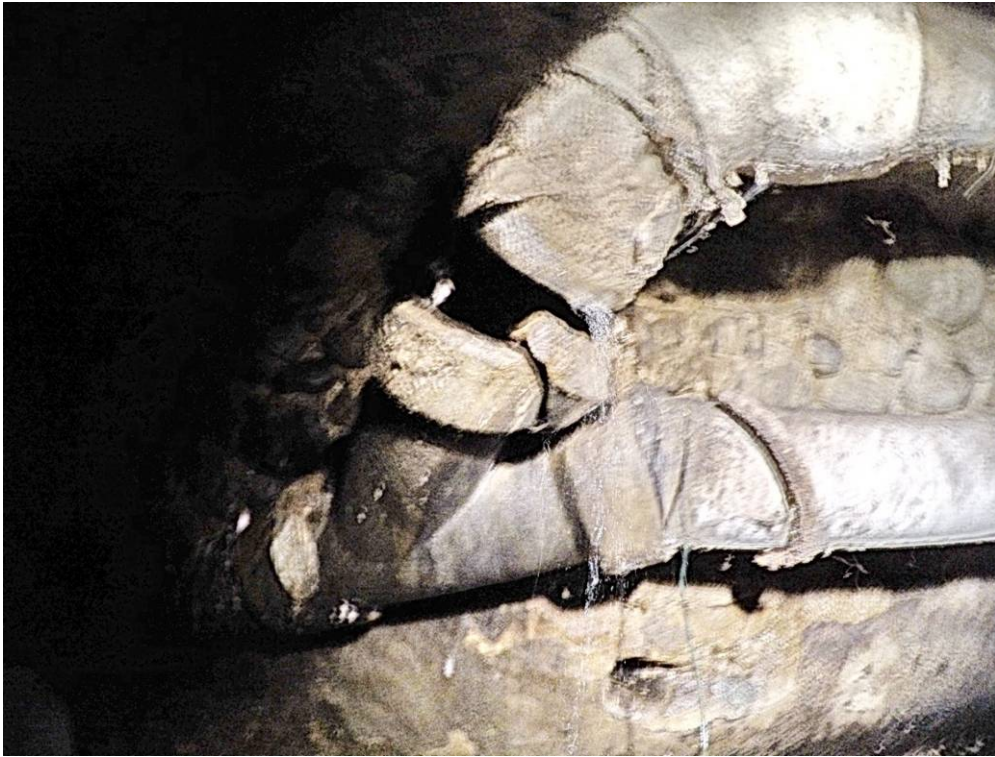
Un égout en fibro-ciment a été installé dans le canal, fixé à l'ancien mur d'enceinte, et récupère les eaux-usées de plusieurs habitations sus-jacentes. Cet égout est rompu sous l'actuelle pharmacie du Boulevard Rouvier et toutes les eaux usées, bloquées par l'effondrement aval stagnent et s'infiltrant lentement dans le sol.

*Canalisation EU rompue et perte des effluents dans le canal. Vue vers l'Ouest.*

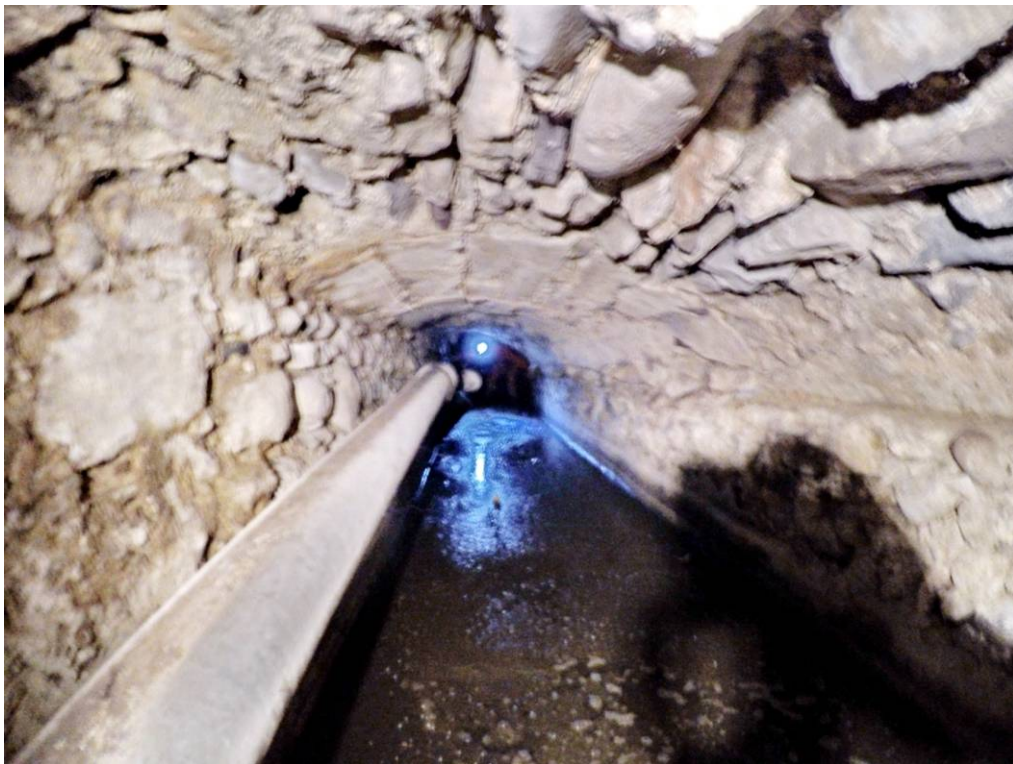
*Canal inondé par les eaux usées (26/09/2015). Infiltration lente dans le sol. C'était immonde, je ne veux plus jamais y retourner. Vue vers le Nord-Est.*

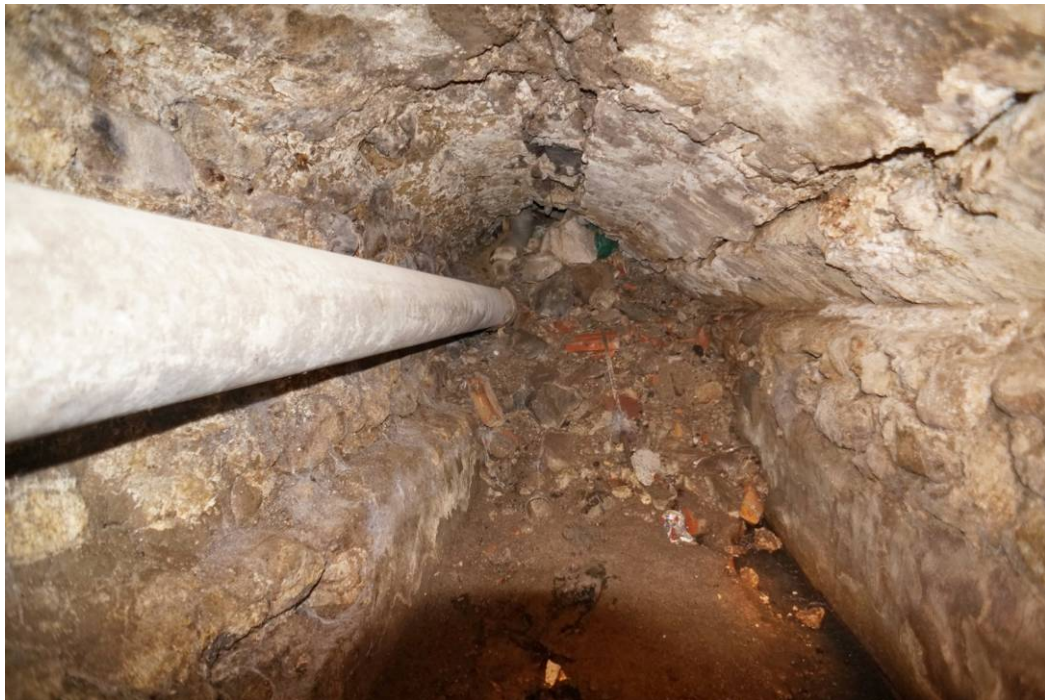
**Illustration A10 : Tronçon du canal entre le local poubelle de l'étude de notaire et la Place Brancion**

*Effondrement et/ou remblaiement au niveau de la cave de l'étude de notaire (ancien Hôpital). Noter la fissure longitudinale à la naissance de la voûte côté Est, visiblement déjà reprise à une époque antérieure. Vue vers le Nord-Est.*

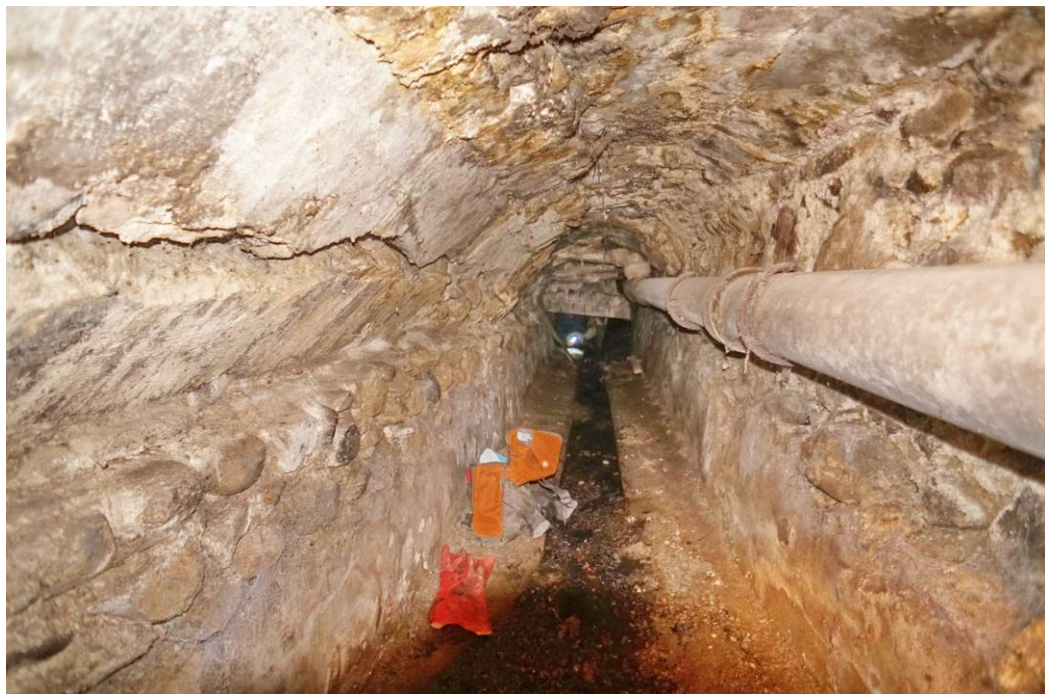
*Vue du canal vers le Sud-Ouest, immédiatement après l'effondrement. Le fond du canal est occupé par une cunette béton, indiquant que le canal a sans doute été utilisé comme égoût (sans doute à partir de la ruelle XX) à une époque donnée. Les eaux usées percolant à travers les remblais /matériaux d'effondrement empruntent la cunette jusqu'au niveau du bâtiment Guidi, où elles s'infiltrèrent par des fissures du radier.*

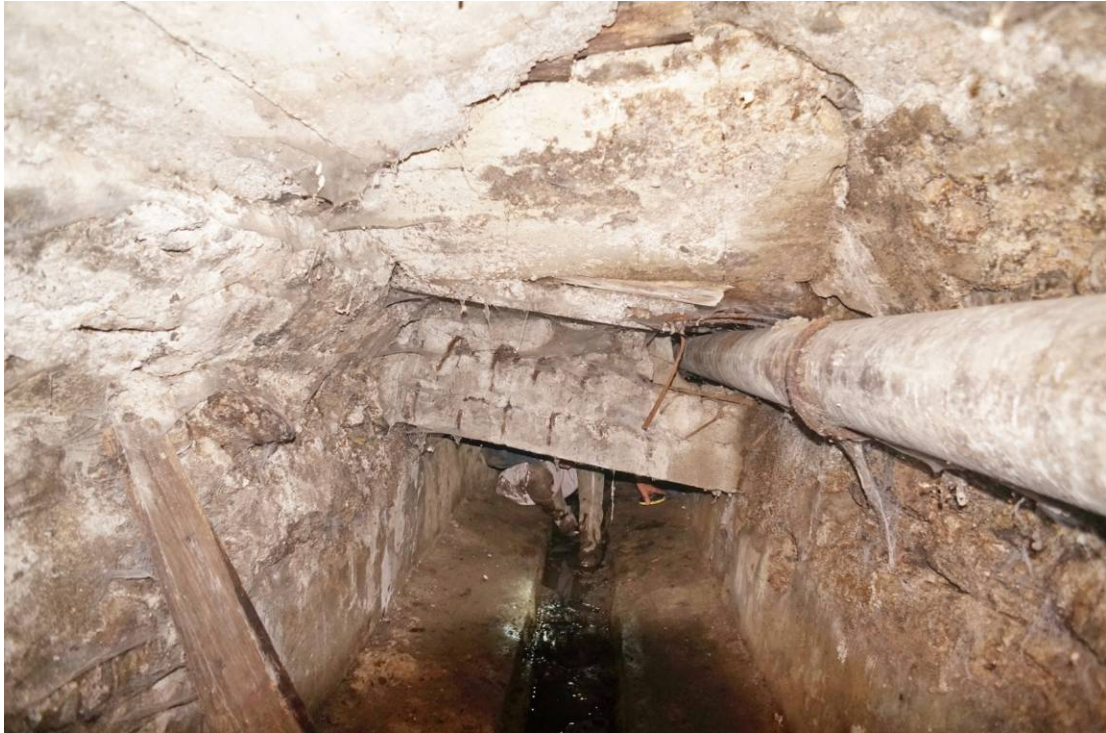
*Passage d'un petit canal EP passant sous la ruelle Montfleury. Débordement possible dans le canal. Nombreuses réparations partielles de la voûte à différentes époques.  
Vue vers le Sud-Ouest.*

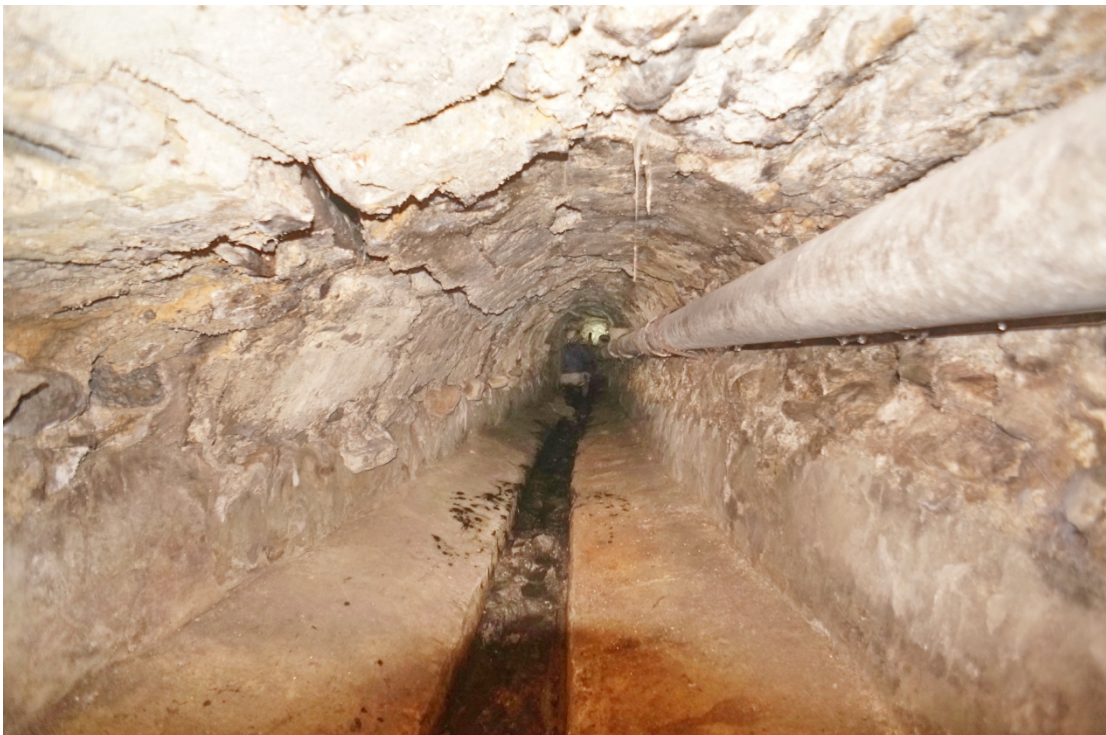
*Vue du canal vers le Sud-Ouest, immédiatement après la ruelle Montfleury. Noter la fissure longitudinale à la naissance de la voûte côté Est, qui se poursuit.  
 $L = 1,2 \text{ m}$ ,  $H = 1,15 \text{ m}$*

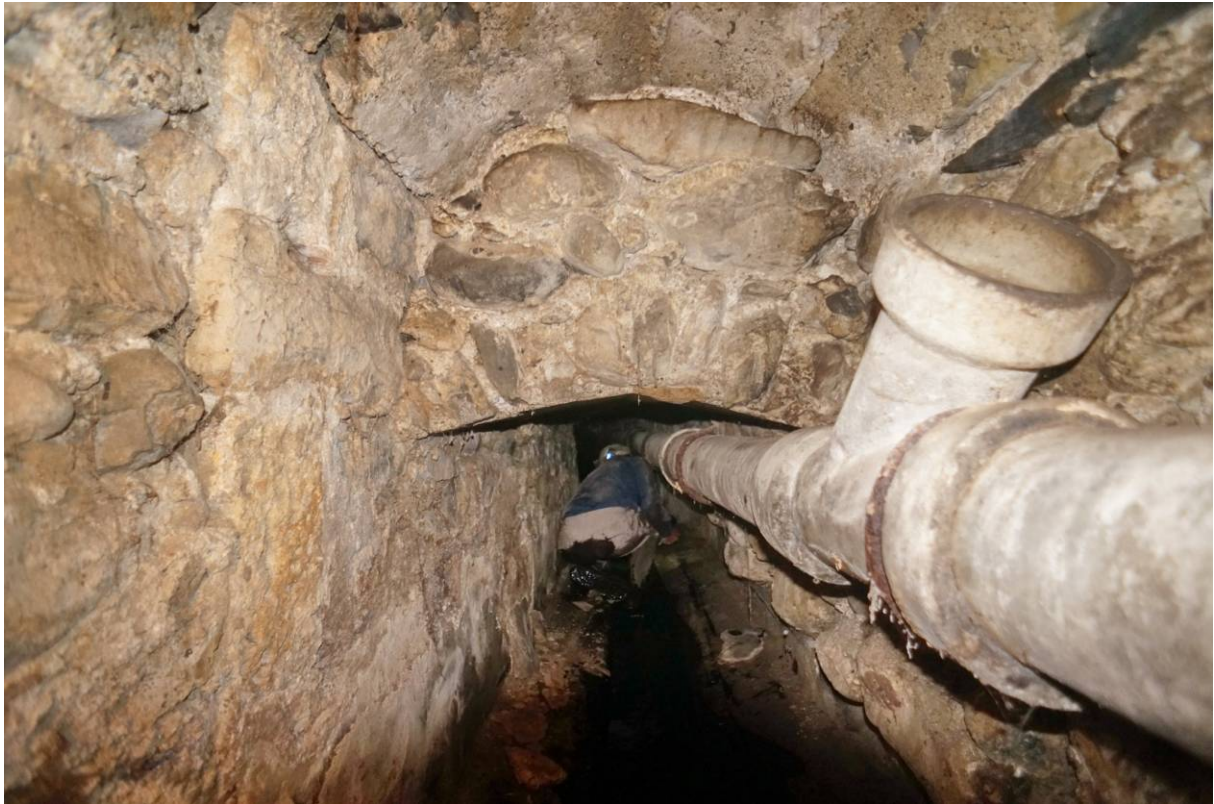
*Tronçon de canal sous le Bar de l'Etoile, en resserrement. Reprise maçonnée de la voûte.  
L = 0,5 H = 1,0 m. Vue vers le Sud-Ouest.*
