ETUDE HYDROGEOLOGIQUE ET GEOTECHNIQUE  
DU VIEUX VILLAGE DE BREIL SUR ROYA

**EXPLORATION DES ANCIENS CANAUX  
DE BREIL SUR ROYA**

Décembre 2015

Demandeur : CONSEIL DEPARTEMENTAL DES ALPES MARITIMES  
Adresse : CADAM - Route de Grenoble - BP 3007  
06210 Nice cedex

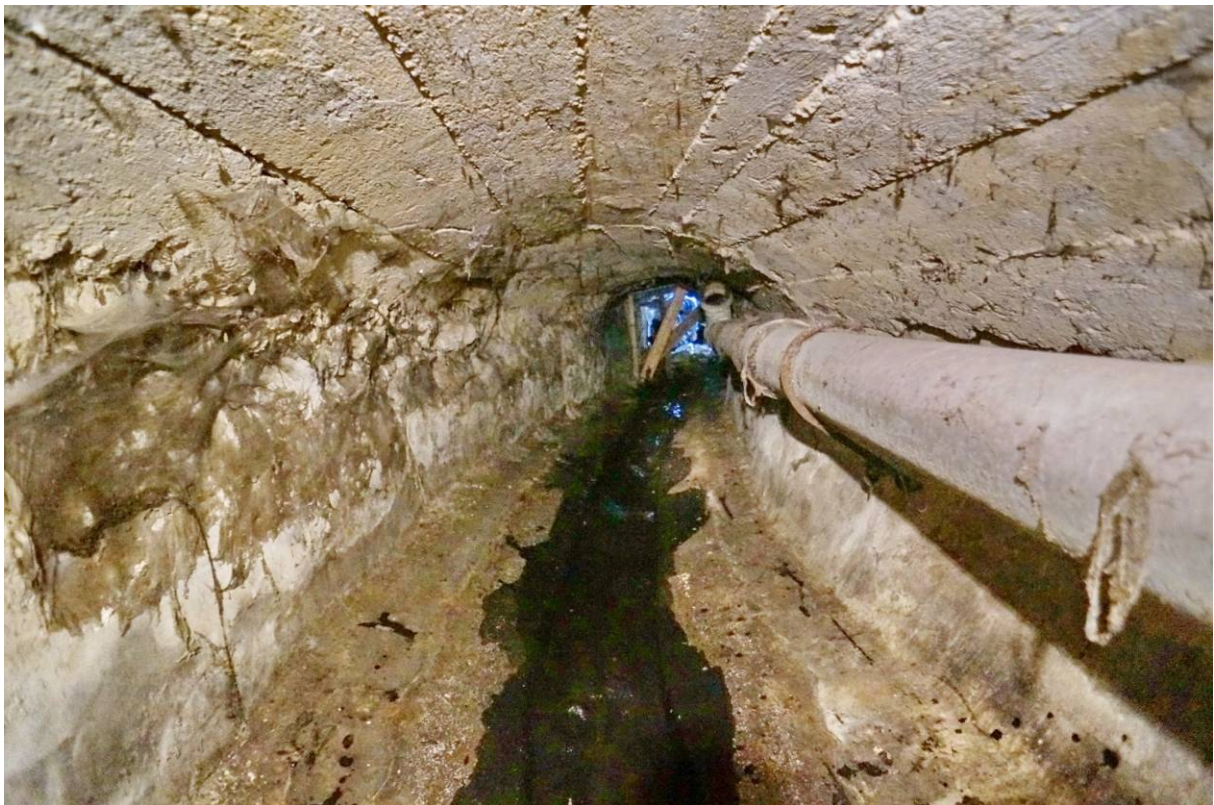
*Tronçon de canal sous l'angle Nord-Ouest du bâtiment Guidi. Voûte partiellement reprise à  
une époque antérieure. L= 1,3 m, H= 0,85 m  
Vue vers le Sud-Ouest.*

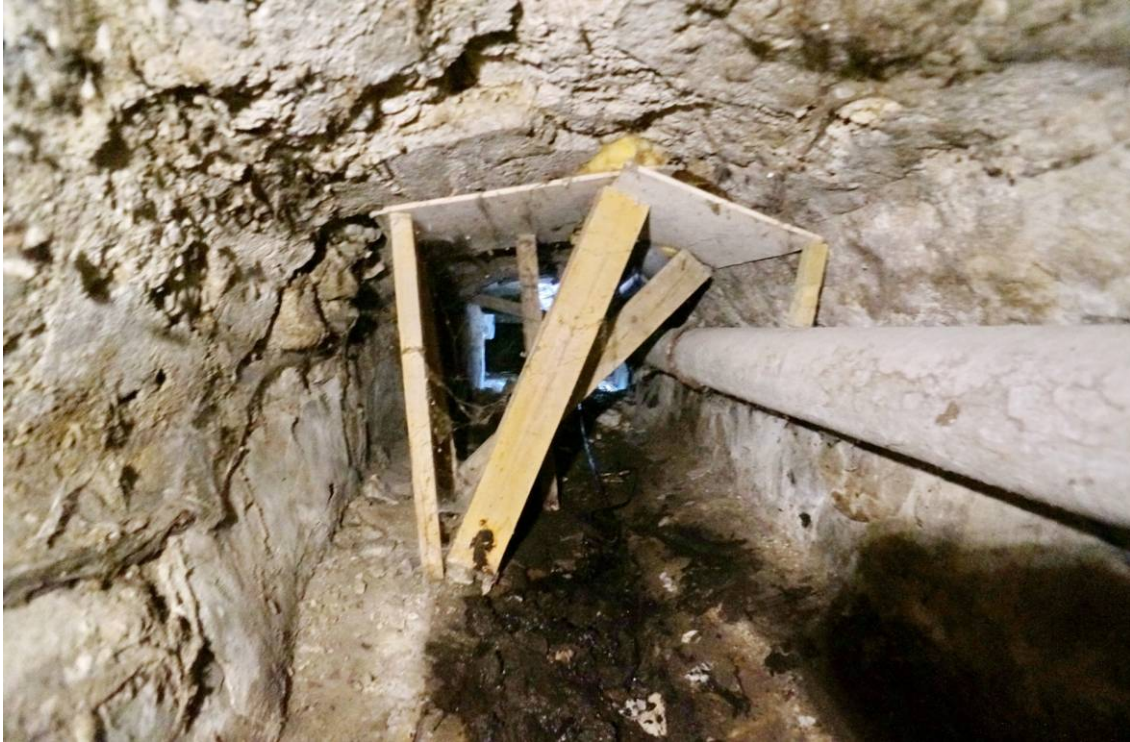
*Partie étayée sous l'angle Nord-Ouest du bâtiment Guidi. Radier fissuré.  
Vue vers le Sud-Ouest.*

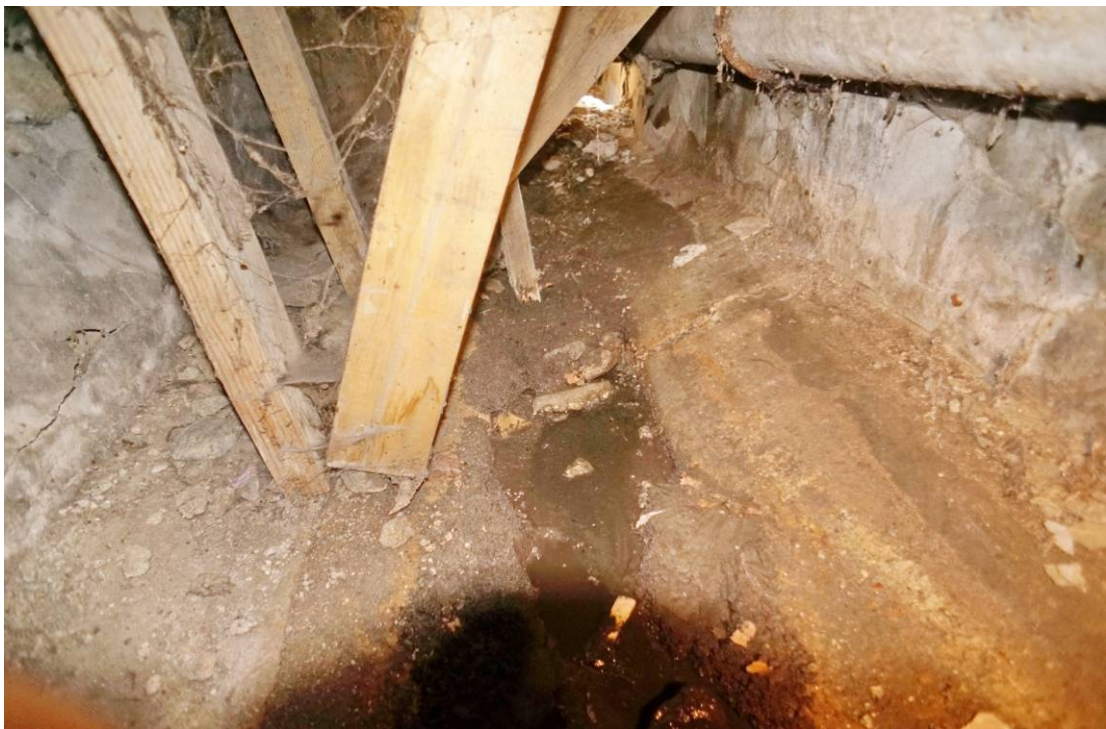
*Infiltration des eaux-usées/eaux pluviales dans les fissures du radier. Vue vers le Sud-Ouest.*

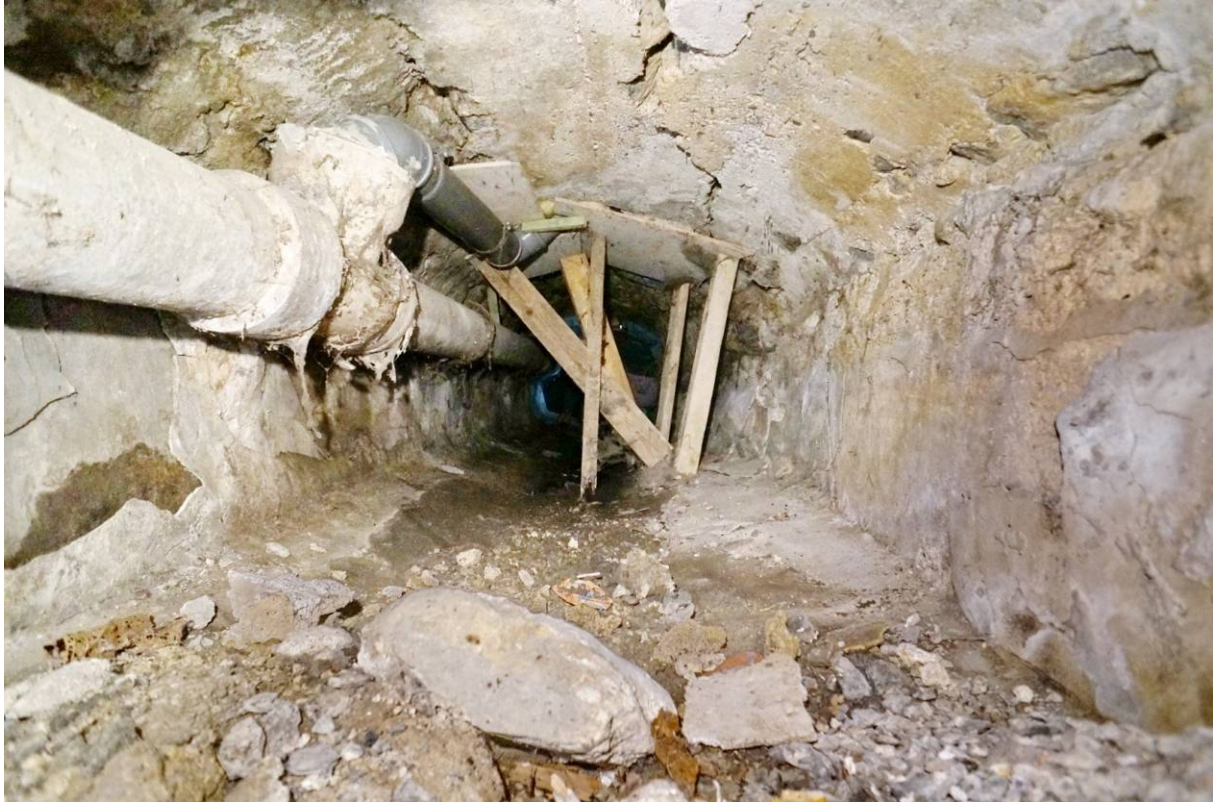
*Vue vers le Nord-Est sur la partie étayée. Noter la reprise de la voûte elle-même fissurée.*

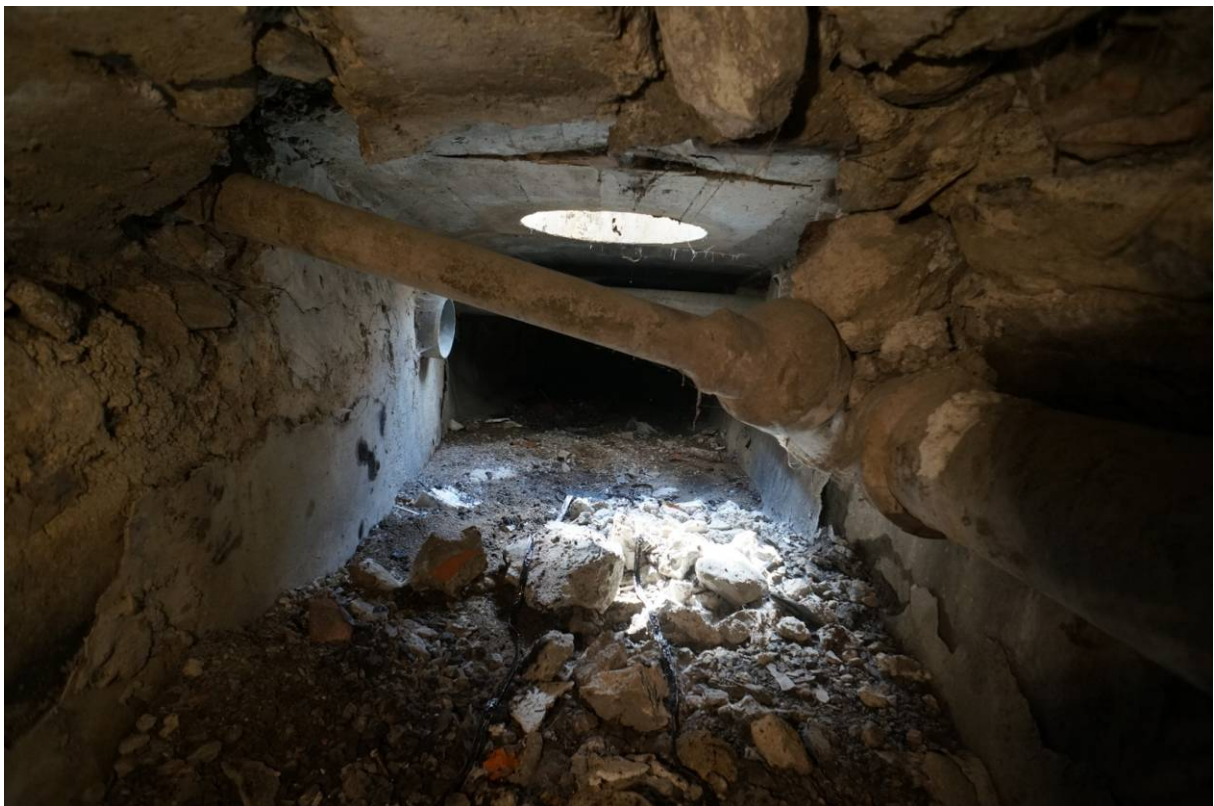
*Regard/grille EP sous la place Brancion, canalisation PVC d'eau pluviale en provenance du Sud-Est de la place Brancion. Parois et voûte en mauvais état. Vue vers le Sud-Ouest.*

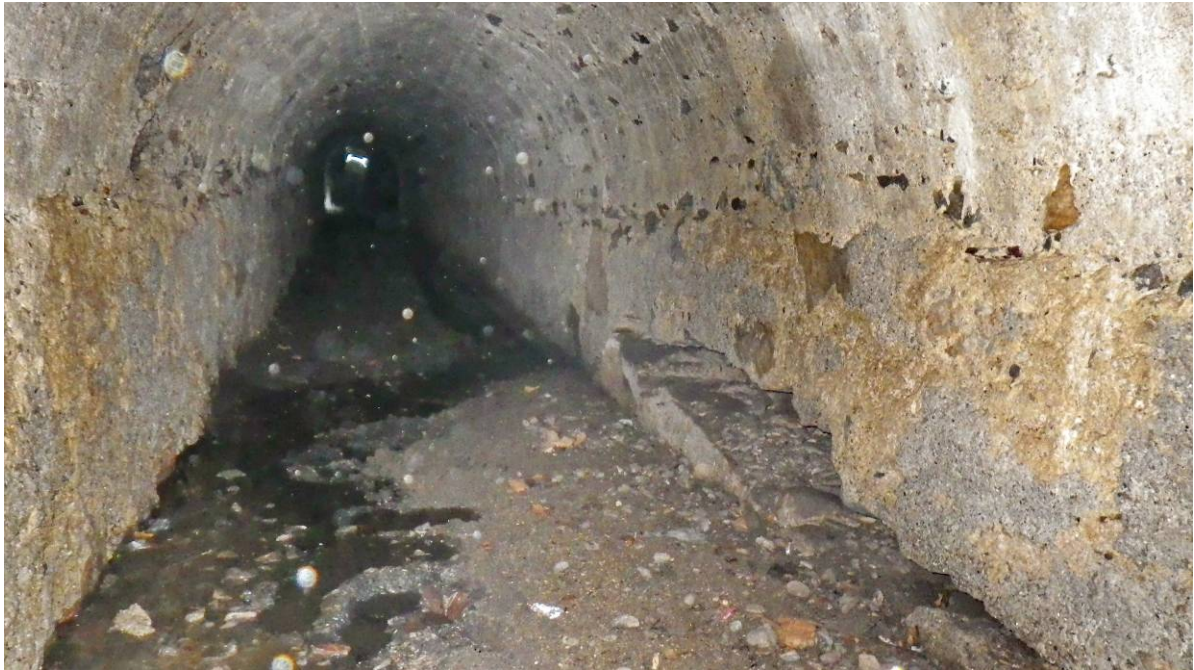
**Illustration B4 : Affaissement sous piedroit droit, infiltration des EU**

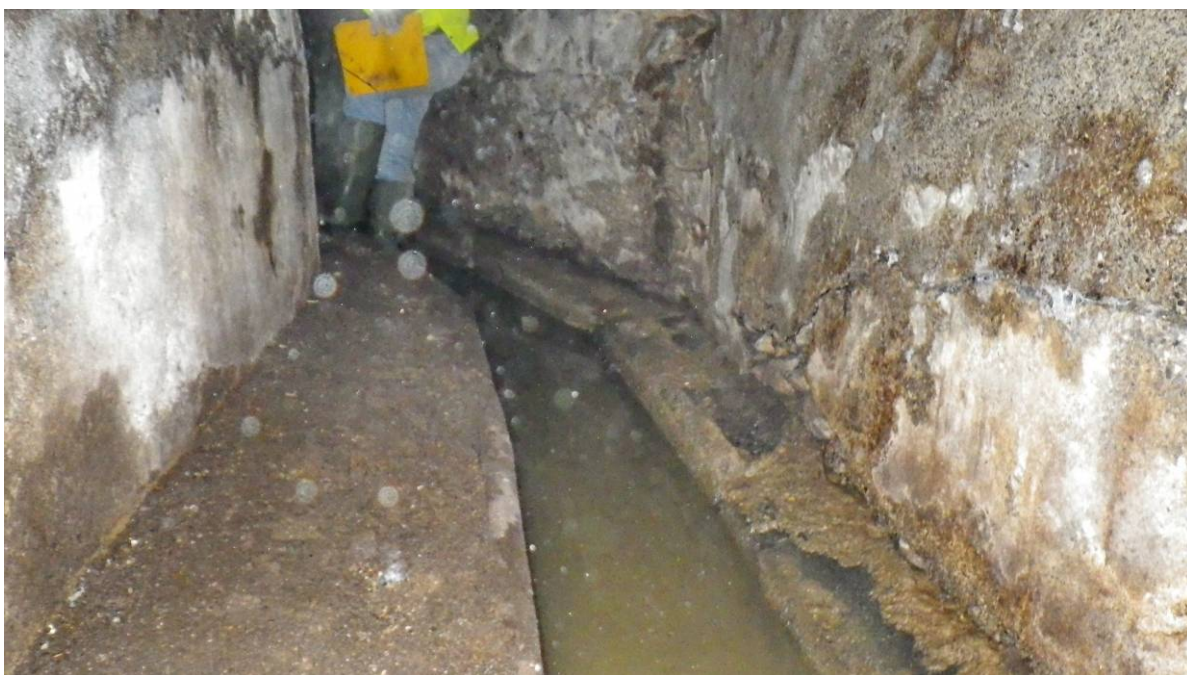
*Le canal est en contre-pente à cet endroit  
(affaissement du radier probable, noter les fissures sur le piedroit droit).  
Lorsque les EU issues de la rive droite sont refoulées dans le canal (légèrement plus en  
aval), elles s'écoulent partiellement vers l'amont du canal en raison de cette contre-pente  
et peuvent gagner la galerie donnant sur le lac (cette galerie sert alors de de surverse)  
Vue vers le Sud-Ouest*

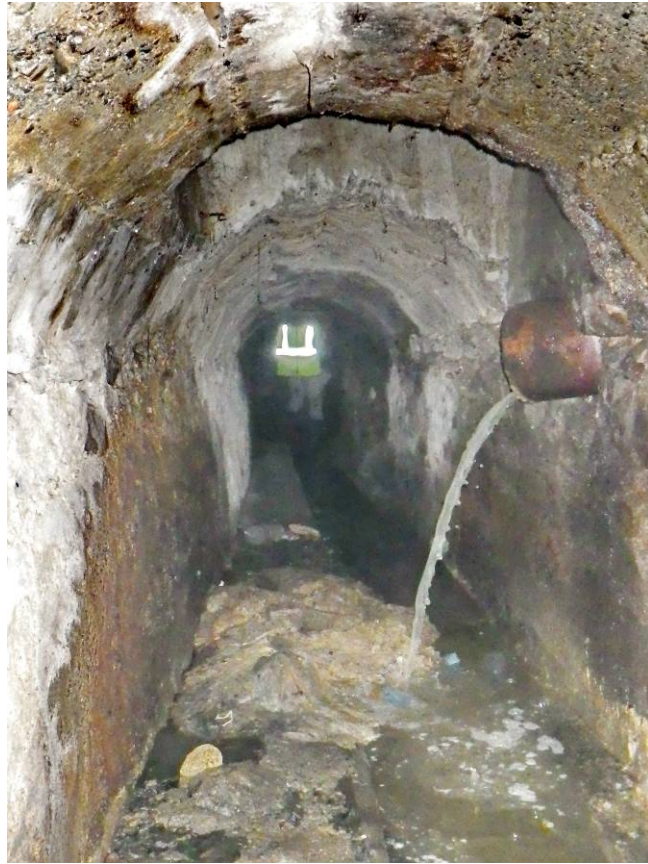
**Illustration B10 : Refoulement dans le canal Boéri des EU de la rive droite**

*Noter la présence d'un regard au dessus de l'arrivée.  
Les détritux accumulés font barrage aux écoulements du canal.  
Vue vers le Sud*

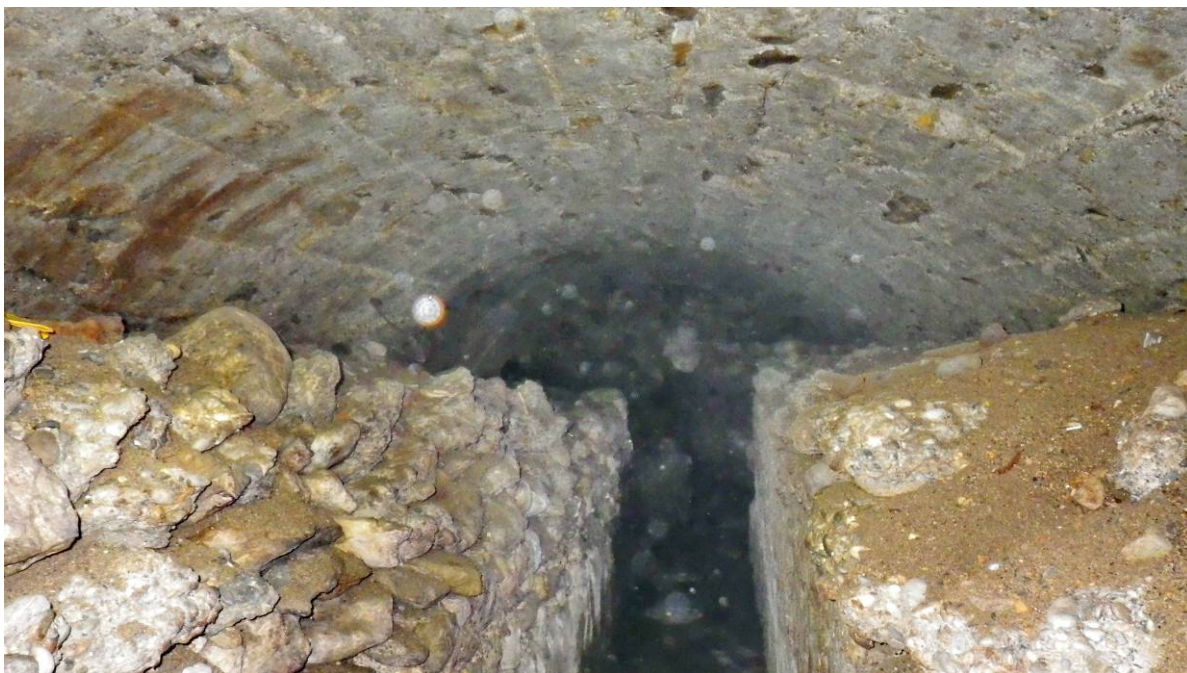
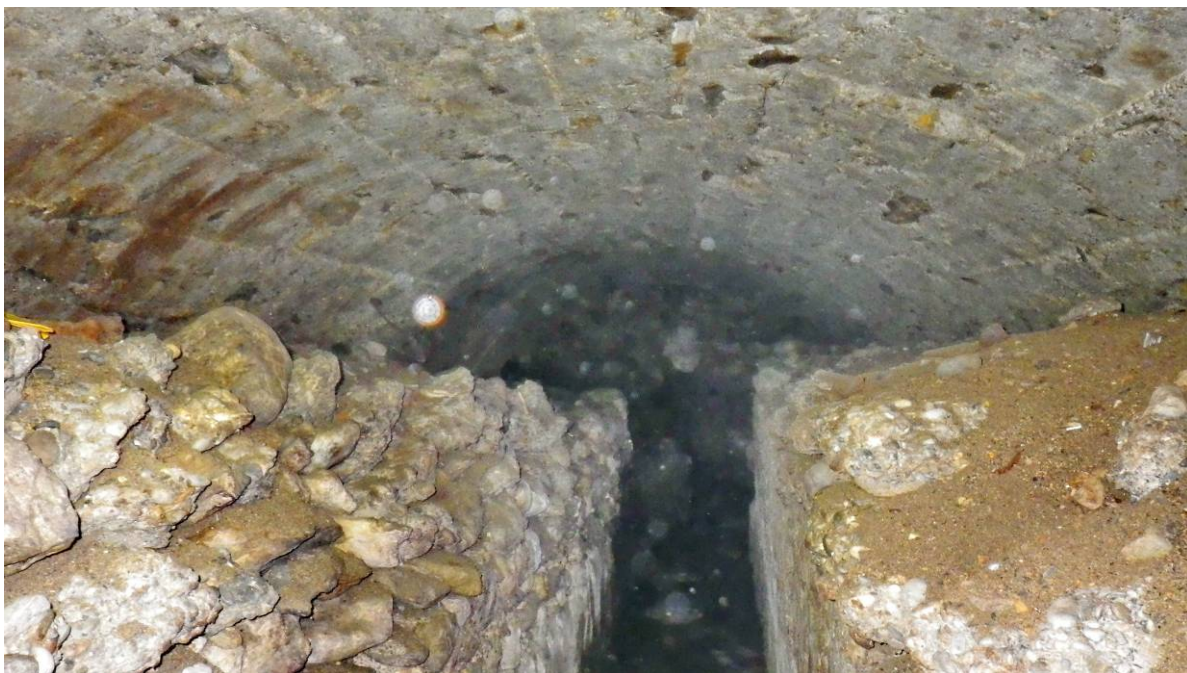
*Sous une voûte commune datant de fin XIX ème, le canal Boéri et Toesca se rapprochent.  
Le canal Toesca (à l'Est) a été remblayé.  
Vue vers le Sud (vers l'aval)*

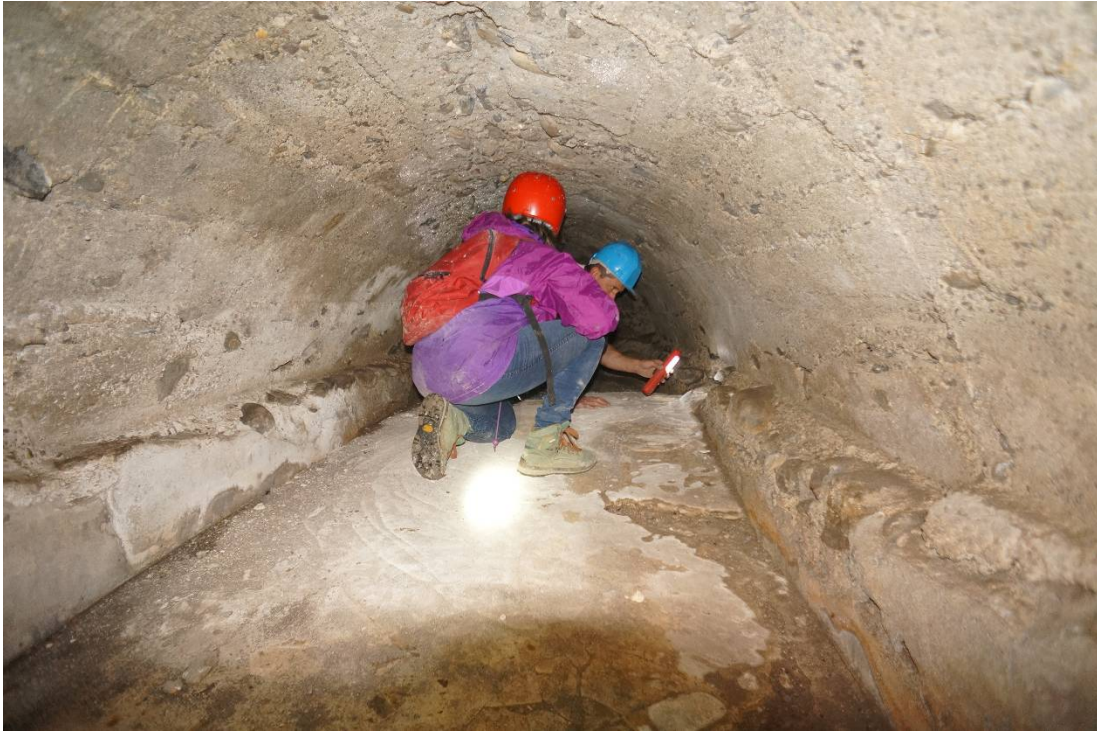
*Noter que les injections sous les fondations de la chapelle  
ont débordé dans le canal Toesca. Vue vers le Sud*

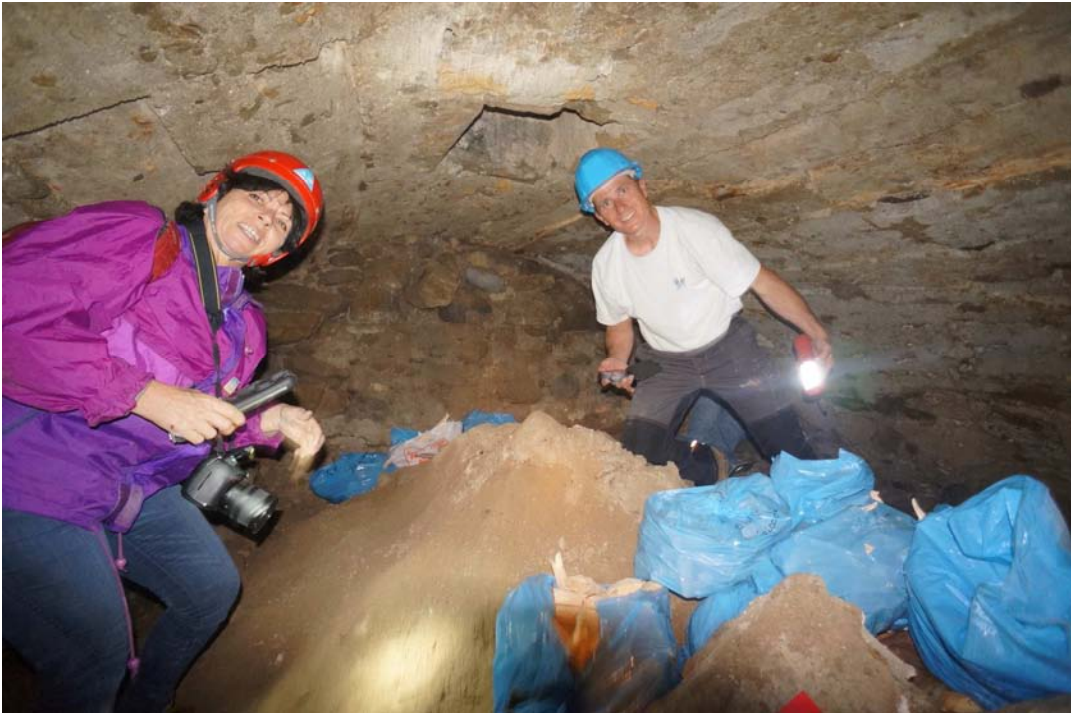
*Crypte remblayée quasiment jusqu'à la voûte. Des ossements humains sont rassemblés dans des sacs bleus et déposés sur le remblai. L'accès aux anciens canaux est désormais impossible. Vue vers l'Ouest.*

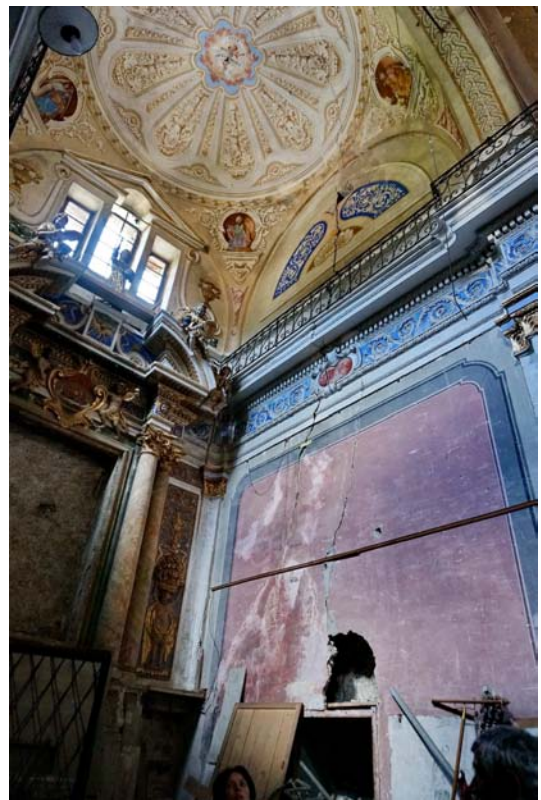
*Fissure sur le mur nord-ouest  
Vue vers le Nord*

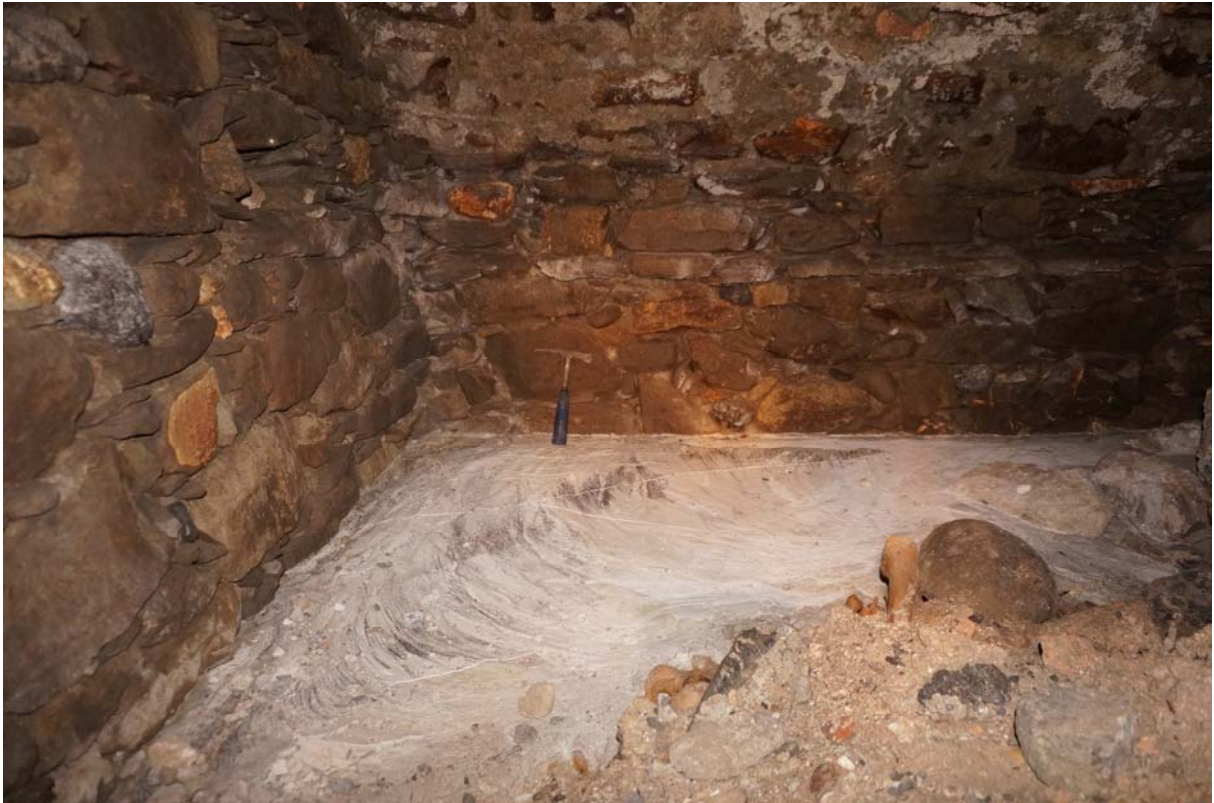
*Crypte remblayée, plus d'accès à la galerie nord-sud sous l'église Santa Maria et la chapelle  
Epanchement de béton dans l'angle nord-ouest Vue vers le Nord*

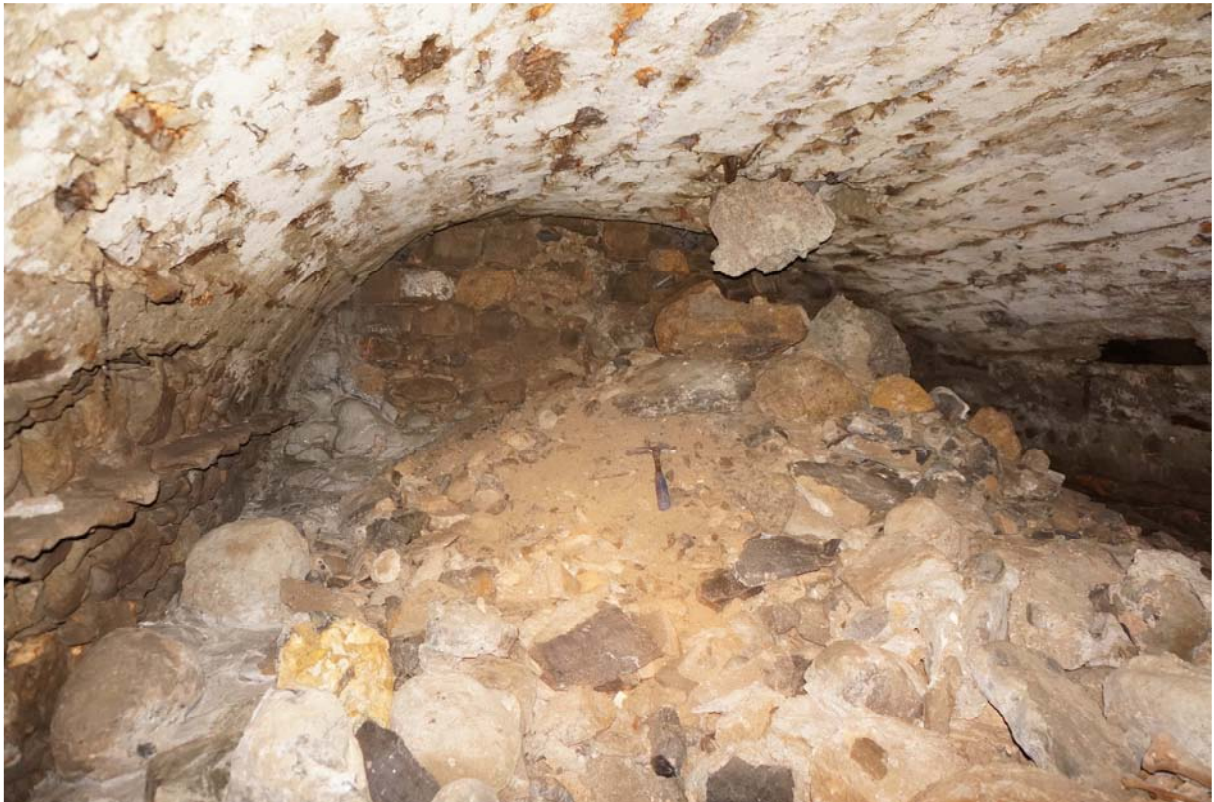
*Remblaiement et épanchement de béton dans l'angle nord-est. Vue vers l'Est*
