COMMUNE DE BREIL-SUR-ROYA (06)

PPR Mouvements de terrain Contestation de la carte des aléas et du règlement

Examen détaillé de l'aléa
effondrement et affaissement

Rapport

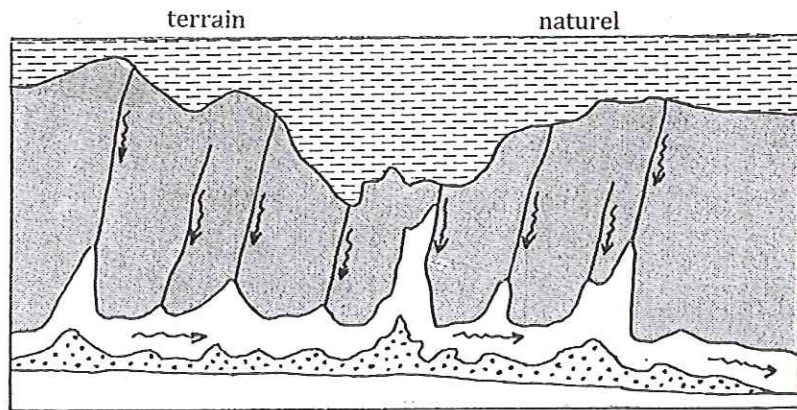
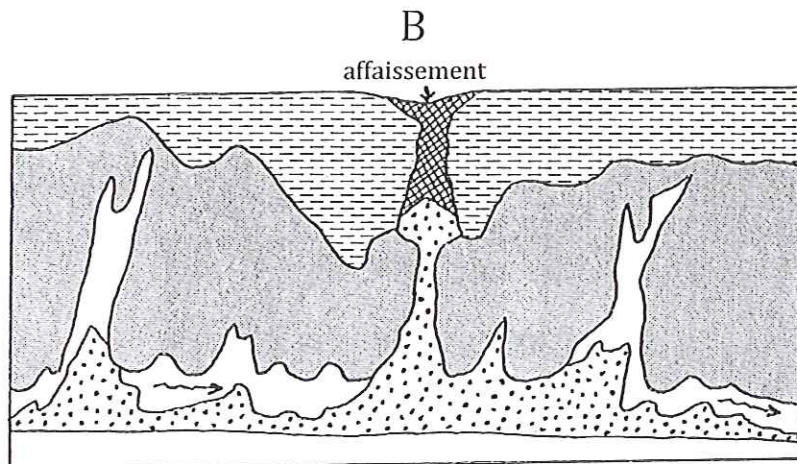
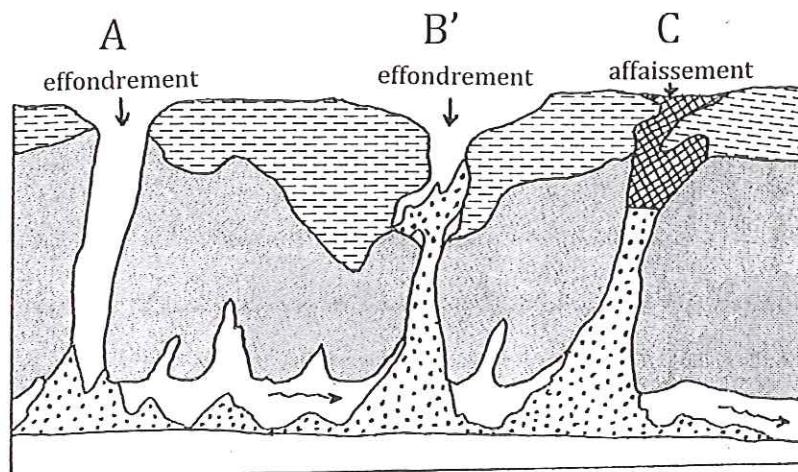
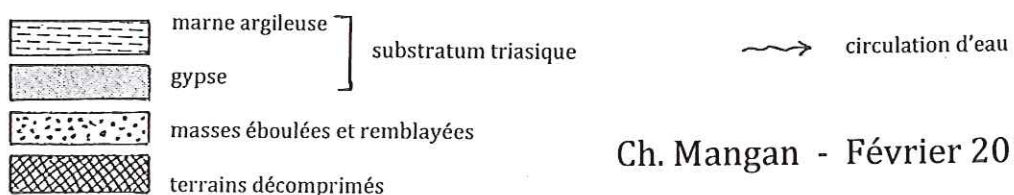
FIGURE 1

Le principe d'une telle évolution, illustré schématiquement par la figure 1, nécessite la conjugaison des mécanismes suivants :

- l'infiltration de l'eau, qui permet la dissolution de la roche et l'élargissement des conduits, mais aussi l'entraînement mécanique des résidus insolubles,
- l'évacuation progressive par les circulations basales des masses éboulées dans les conduits, ce qui permet la poursuite du processus remontant.

PRINCIPE DE GENESE ET D'EVOLUTION
DES CAVITES KARSTIQUES DU GYPSE
