Février 2022

Retour d'expérience technique de la crue du 2 octobre 2020 dans la vallée de la Roya Volet torrentiel

Agence RTM des Alpes du Sud Service RTM des Alpes-Maritimes

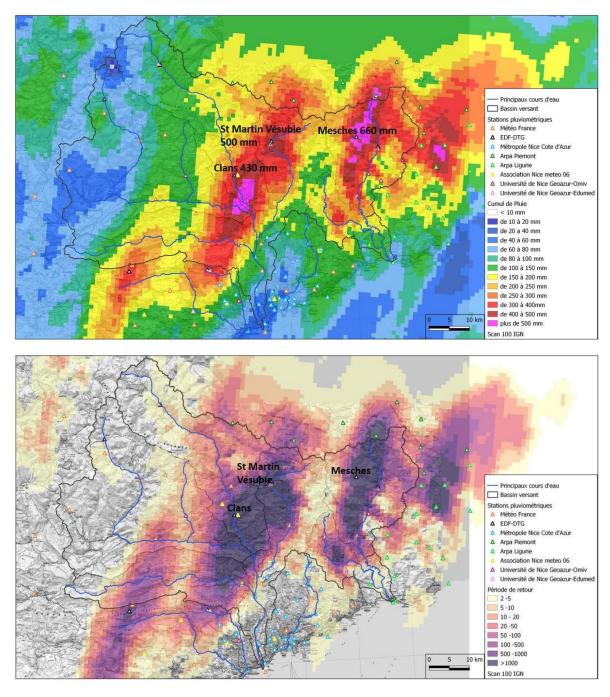
Figure 1 : Cumul maximal de pluie sur 24h au cours de l'événement « Tempête Alex » dans les Alpes-Maritimes et qualification fréquentielle de la lame d'eau sur 12h (Source : CEREMA, RETEX technique – Volet Hydrologie)

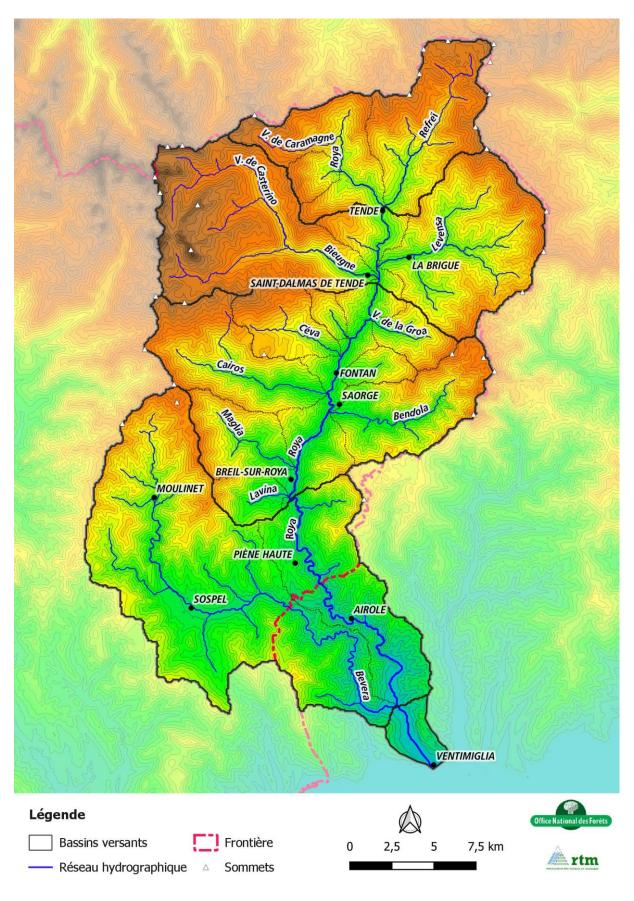
Figure 3 : Réseau hydrographique du bassin versant de la Roya

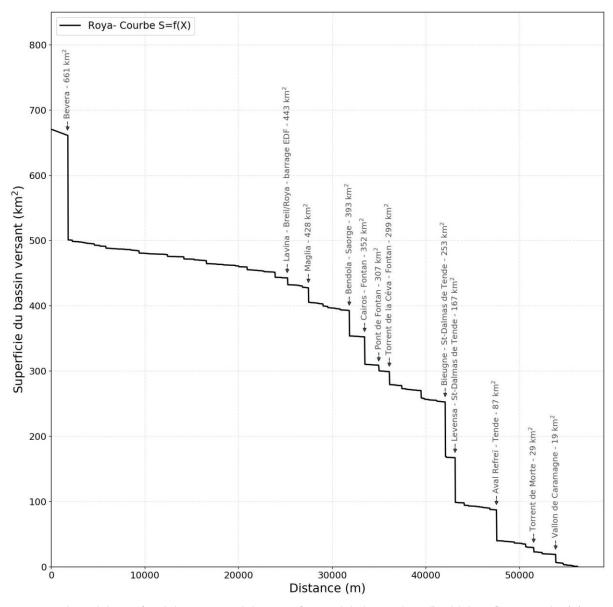
Figure 4 : Evolution de la superficie du bassin versant de la Roya en fonction de la distance depuis l'aval de la confluence avec la Bévéra. Les annotations positionnent les principaux affluents de la Roya. Les superficies mentionnées dans les annotations correspondent aux superficies du bassin de la Roya en aval de chaque confluence.

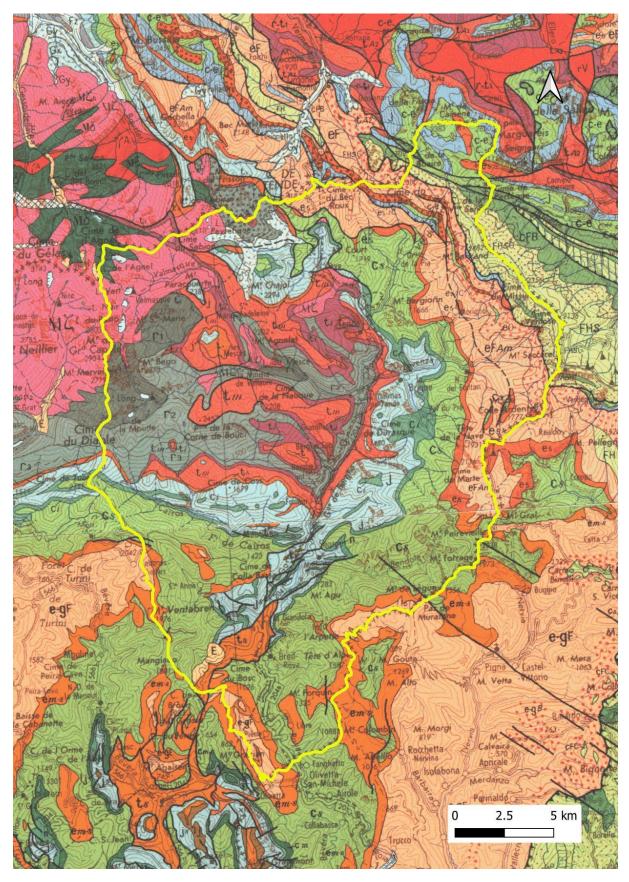
Figure 6 : Extrait de la carte géologique avec limite du bassin versant de la Roya (BRGM)

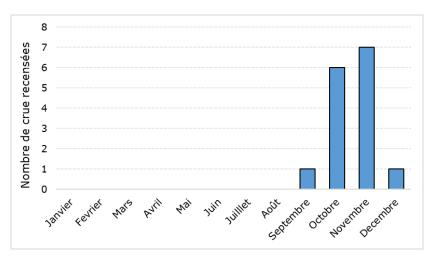
Figure 11 : Répartition mensuelle des crues recensées de la Roya (crue Alex intégrée à l'analyse)

On observe par ailleurs que toutes les crues recensées de la Roya sont survenues entre le mois de septembre et le mois de décembre, avec 87% des évènements en octobre et novembre (cf. figure suivante). La crue Alex n'est donc pas atypique en termes de saisonnalité et vraisemblablement en termes de type d'évènement météorologique à l'origine des écoulements. La crue du 13 septembre 1993 est par contre vraisemblablement atypique, avec des précipitations courtes et intenses survenues dans le haut bassin de la Bieugne.

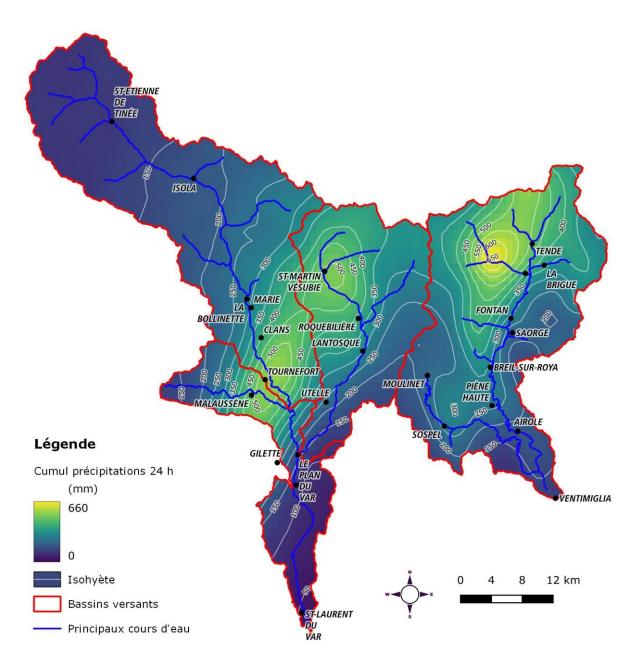
Figure 14 : Bassins de la Tinée, de la Vésubie, de la Roya et Var aval. Cumul 24 h de précipitations. Données METEO France ANTILOPE. 02/10/2020 06h00 au 03/10/2020 06h00 UTC. Source : données Météo France.

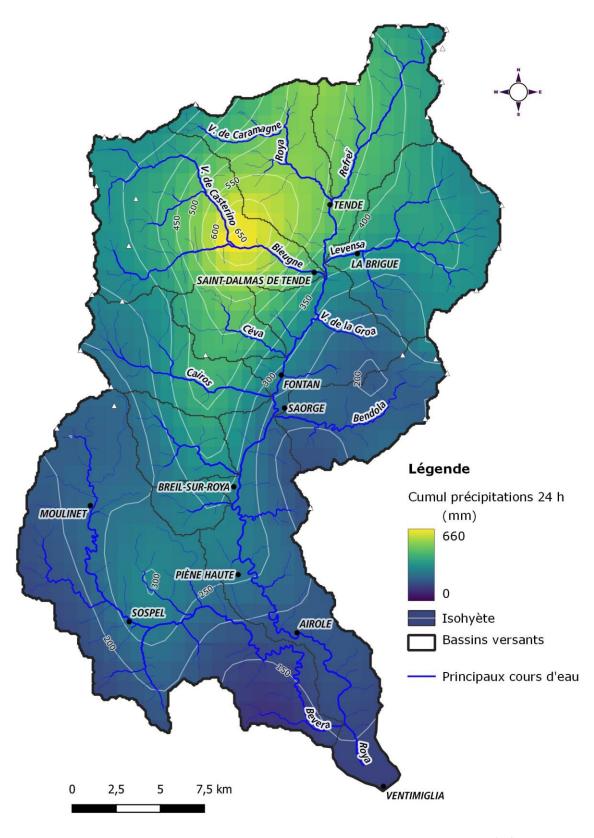
Figure 15 : Bassin versant de la Roya. Cumul 24 h de précipitations. Données METEO France ANTILOPE - EDF. 02/10/2020 07h00 au 03/10/2020 06h00 UTC. Fusion Antilope V1 (temps réel) + données sol complémentaires.

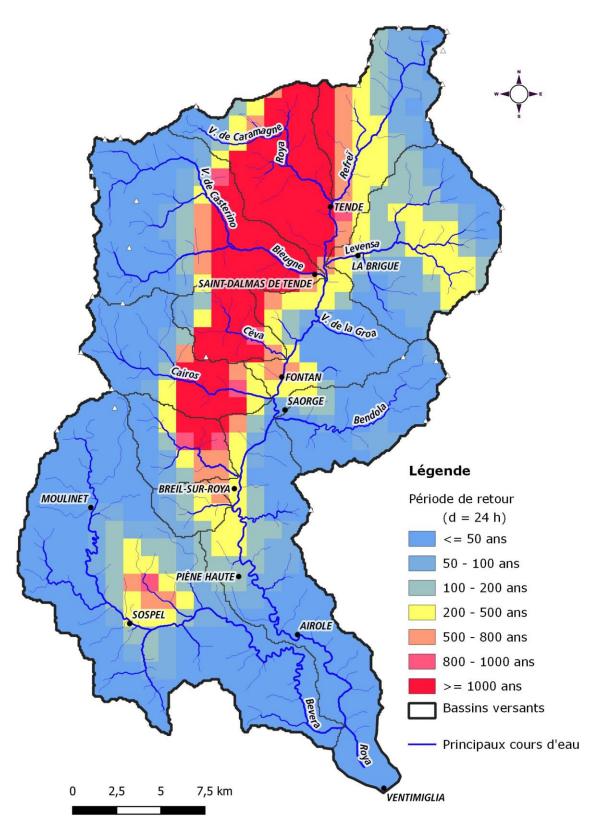
Figure 16: Bassin versant de la Roya. Période de retour des précipitations de la tempête Alex sur le bassin versant de la Roya. Durée d'analyse 24 h. Données INRAE: méthode AIGA de comparaison aux quantiles de pluie SHYREG. Périodes de retour calculées à partir des lames d'eau de la réanalyse fournie dans le cadre du RETEX (Antilope + assimilation de pluviomètre partenaires par MF-DSO et CEREMA, au pas de temps 60 min)

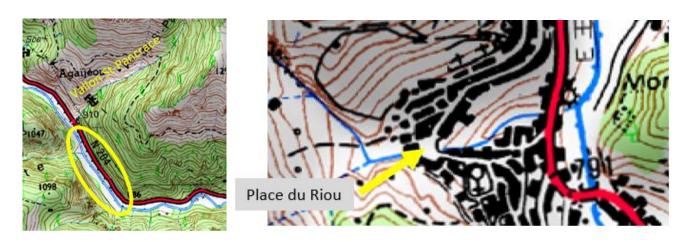
(gauche): localisation route coupée (cf. 16h20-16h30) / (droite): localisation place du Riou (cf. 21h00)

_	16h20-16h30	<u>Troisième désordre</u> : Tronçon de route en rive gauche à l'aval du vallon de St Pancrace emporté. Les gendarmes et le SDA, partis à Vievola, n'ont pas pu redescendre vers Tende et sont restés bloqués à Vievola. Pont du Bourg Neuf toujours présent, absence d'embâcle, pas de mise en charge	[1]
	17h00	Les terrains de tennis et le jardin d'enfants sont déjà emportés, tandis que la piscine est toujours présente.	[1]

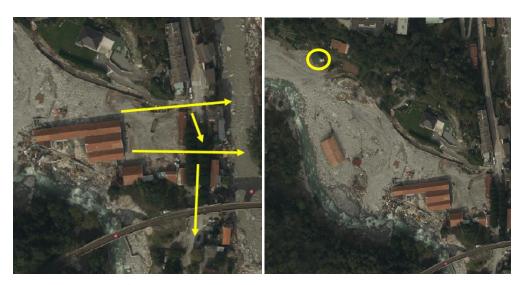
(gauche): direction écoulement reportées (cf. 21h00-21h30) / (droite): maison n'ayant pu être évacuée (cf. 22h00-23h00), Façade avant éventrée, affouillement des fondations. Propriétaires restés dans la maison pendant toute la durée de la crue

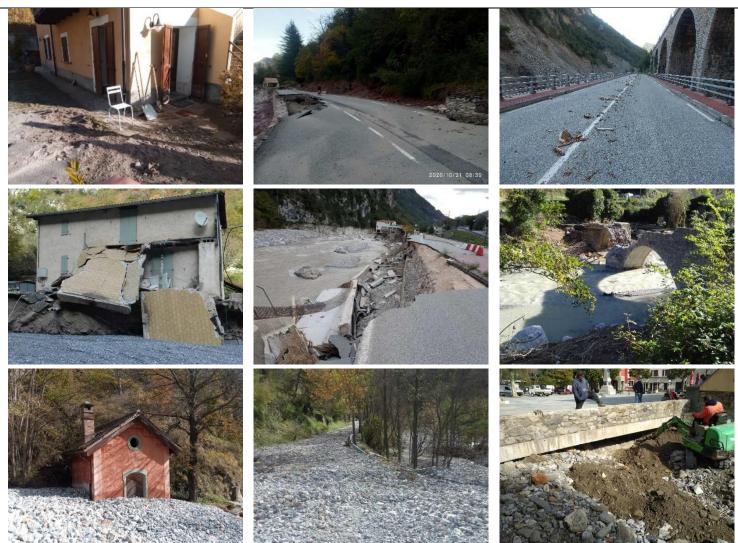
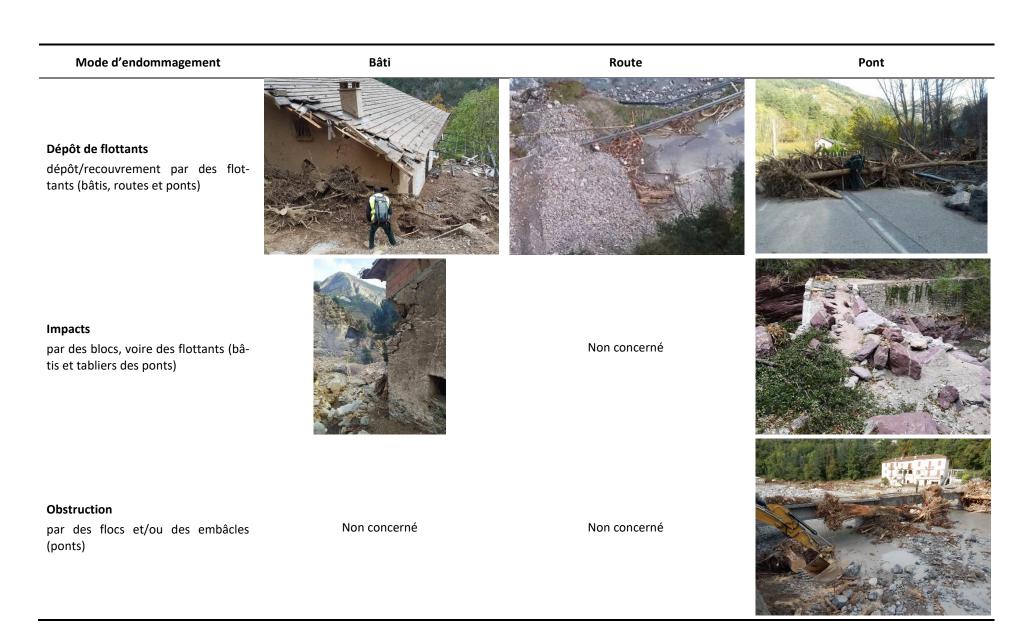
Tableau 9 : Modes d'endommagement des bâtis, routes et ponts illustrés à partir de constats sur la vallée de la Roya (Source photos : ONF-RTM)

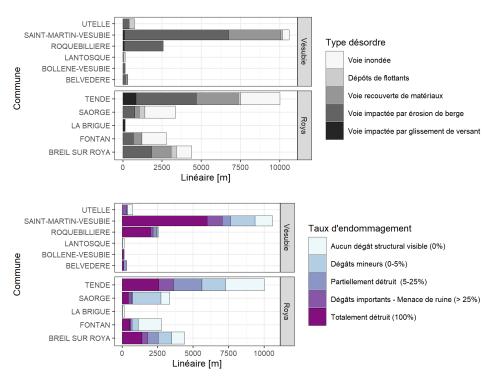
Figure 27 : Linéaire de routes relevé selon les différents types de désordres et taux d'endommagement

La Figure 27 montre, pour l'échantillon partiel relevé dans le cadre de ce Retex (Tableau 11), les linéaires concernés par les différents types de désordres et taux d'endommagement par commune. Pour cet échantillon, on note que les érosions de berge prévalent sur les dépôts de matériaux, voies inondées, dépôts de flottants et voies impactées par les glissements de terrains. Cependant, sur la vallée de la Roya, les voies inondées (33%) sont équivalentes à celles impactées par érosions de berge (35%). Les voies recouvertes de matériaux restent d'un poids important (23%). A noter que la majorité des dégradations sur routes liées à des flottants et à des glissements de versant se situent dans la vallée de la Roya.

A l'échelle de l'ensemble de l'échantillon, alors qu'on ne constate aucun dégât structural visible pour 21% du linéaire inventorié, le niveau d'endommagement est majoritairement élevé : 47 % du linéaire totalement détruit ou qui menace ruine, et 32% partiellement détruit ou avec des dégâts mineurs. Cependant, comme pour les bâtis, il apparaît que ce niveau d'endommagement structural est globalement plus faible sur la vallée de la Roya (pour l'échantillon relevé) : 29 % sans dégâts, 39 % avec dégâts mineurs ou partiellement détruits, 32 % menaçant de ruine ou totalement détruits.

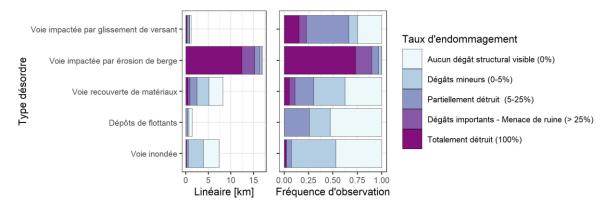
Figure 28 : Liens entre types de désordres et taux d'endommagement

Il est intéressant de vérifier si le type de désordre, sans vérifier le niveau d'intensité du processus, a un lien avec le taux d'endommagement (Figure 28).

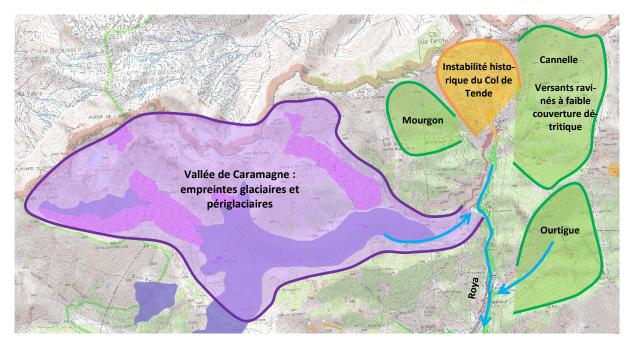
Figure 34 : Carte géomorphologique synthétique

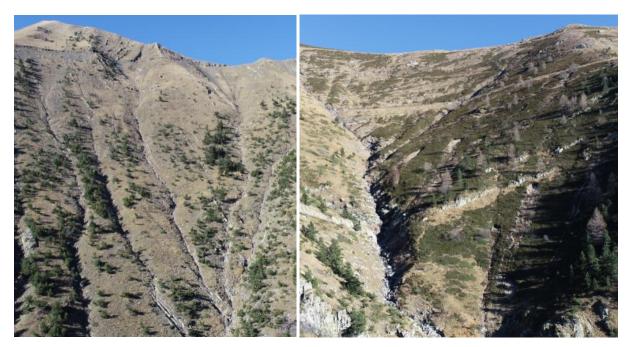
Figure 35 : Importance des ravinements dans les talwegs existants, accompagnés ou ayant pour origine de petits glissements superficiels boueux. Vallon de Romanin (affluent du Mourgon) à gauche, vallon de Begin à droite (Source : ONF-RTM, 17-18/11/2020)

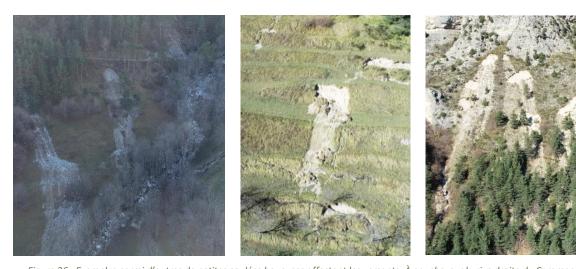
Figure 36 : Exemples parmi d'autres de petites coulées boueuses affectant les versants. À gauche, sur la rive droite du Caramagne ; au centre sur une terrasse agricole, à droite dans des éboulis calcaires

Dynamique hydro-gravitaire: les coulées boueuses superficielles sont majoritaires. On distingue les petites coulées très superficielles à haute énergie, se transformant assez vite en ravinement, des coulées un peu plus profondes dont les arrachements (2 à 5 m de profondeur) se manifestent dans les matériaux de couvertures (colluvions) et les terrains anthropisés (prairies, pâturages). Les premières ont souvent contribué à apporter des matériaux argileux aux cours d'eau, les secondes, plus impressionnantes, se sont arrêtées sur les versants (ruptures de pentes).

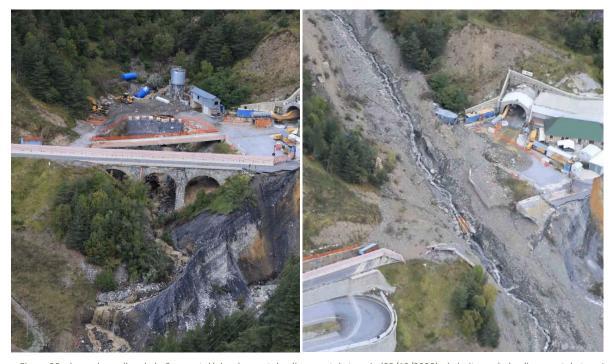
Figure 38 : A gauche, vallon de la Ca avant déclenchement du glissement de terrain (03/10/2020) ; à droite après le glissement de terrain (09/10/2020) (Source : F. Adamo, CEREMA)

• Dynamique gravitaire: le glissement du tunnel de Tende est apparu post-crue (aucune contribution à l'évènement du 2 octobre) les 4 ou 5 octobre. Les raisons d'un déclenchement tardif ne sont pas connues de nos services, mais d'autres glissements ont eu un comportement similaire dans le vallon de la Madone de Fenestre. Ce glissement s'inscrit dans un contexte de versant historiquement instable, avec de nombreuses formes anciennes de glissement du même type et de même ampleur. Risque important, connu de longue date, pour la route et l'entrée du Tunnel. L'ancienne route en lacets, à de nombreuses reprises, a été retracée au gré des glissements successifs.

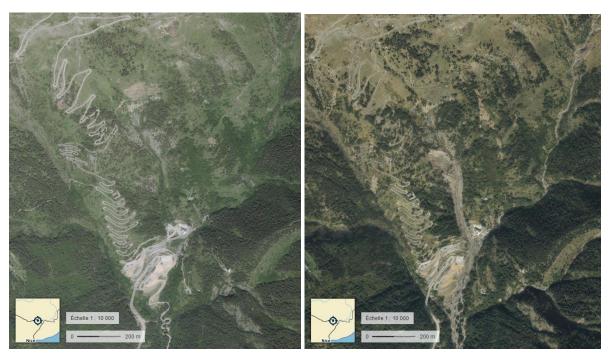
Figure 39 : Diachronie avant et post-crue (Source : BD Ortho 2017, IGN ; Orthophotographie post-crue, 2020, IGN)

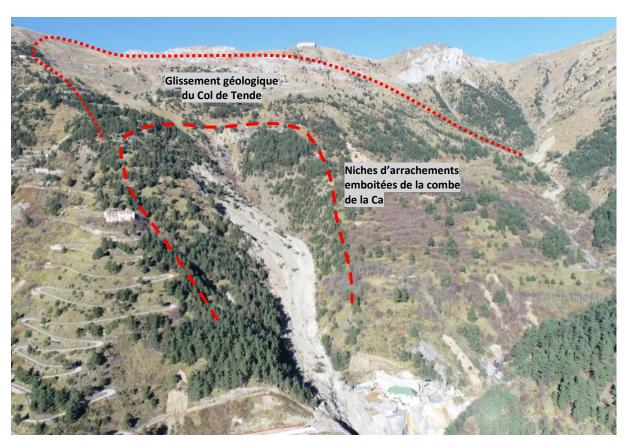
Figure 40 : Le glissment de la Ca dans son contexte géomorphologique (Source : ONF-RTM, 17-18/11/2020)

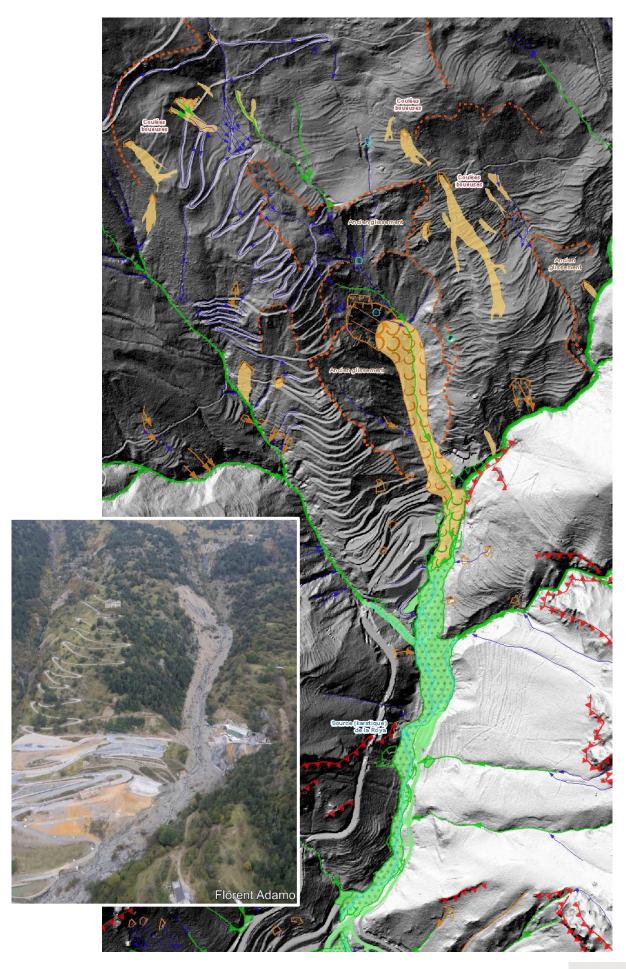
Figure 41 : Extrait de la carte géomorphologique : glissements superficiels, coulées boueuses et glissement de la Ca. En tiretés, les principales niches d'arrachements anciennes antérieures au 02/10/2020

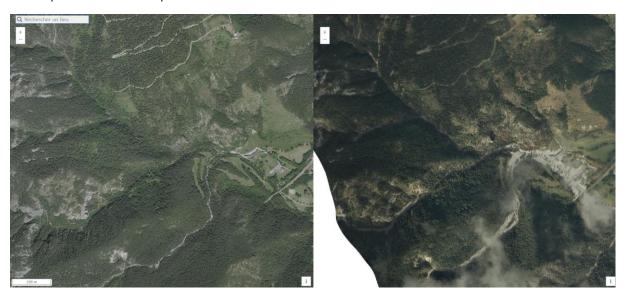
Figure 42 : Analyse diachronique secteur Madone de Viévola (Source : Remonter le temps, IGN)

Le bassin versant de Viévola présente un réseau hydrographique radial important constitué des vallons Para, Scabrie, la Morte, Dente et Rabay ainsi que de nombreuses ravines adjacentes. La crue d'octobre a réactivé ces vallons dont la largeur, autrefois réduite, a augmenté significativement pour certains tronçons, érodant les berges et charriant les matériaux jusqu'aux habitations en rive gauche du vallon de la Morte où ils se sont déposés sur plusieurs mètres d'épaisseur.

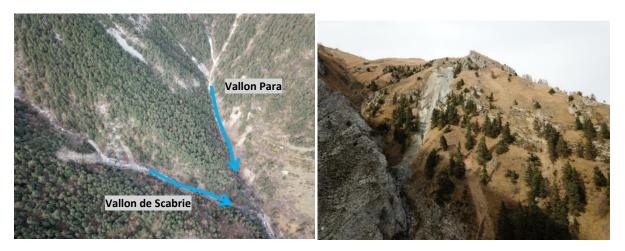
Figure 43 : Glissement dans le vallon de Scabrie (à gauche) et glissement dans le vallon de la Morte (à droite) (Source : ONF-RTM, 17-18/11/2020)

Le vallon Para, traversant les calcaires marneux et marnes dans sa majeure partie, a été alimenté par de nombreuses ravines affluentes, en majorité depuis sa rive gauche. Sur cette même rive, de petites coulées boueuses se sont déclenchées juste en amont de la confluence avec le vallon de Scabrie mais sans se connecter au vallon. Le vallon de Scabrie, reposant sur des terrains type éboulis (excepté en partie haute où les formations de marnes et calcaires sont présentes) et de taille plus modeste que le vallon Para, a été parcouru par une coulée boueuse en tête de bassin versant. Peu de ravines sont venues alimenter le vallon, elles proviennent uniquement de sa rive gauche. En partie basse, une coulée boueuse de faible superficie est venue se connecter au vallon.

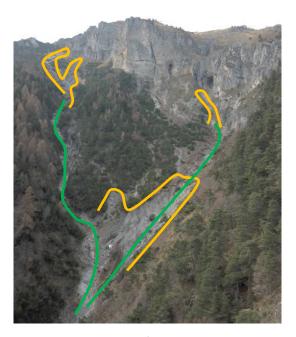
Figure 44 : Partie amont du vallon de Rabay – Éboulis calcaires à matrice argileuse déstabilisés et ravinés (en orange) par les écoulements dans les talwegs (en vert) (Source : ONF-RTM : 17-18/11/2020)

Plus au sud, le vallon de Dente, et son affluent rive gauche le vallon de Rabay, ont été fortement impactés par l'événement. Le long du vallon de Rabay de nombreuses ravines se sont initiées dans les tabliers d'éboulis calcaires, mobilisant les matériaux dont une partie s'est déposée en aval de la confluence avec le vallon de Dente. Ce dernier a vu son réseau de ravines réactivé sans toutefois impacter le tablier d'éboulis présent en partie haute. Les venues d'eau ont probablement circulé au sein de l'éboulis et sont ressorties au pied de celui-ci.

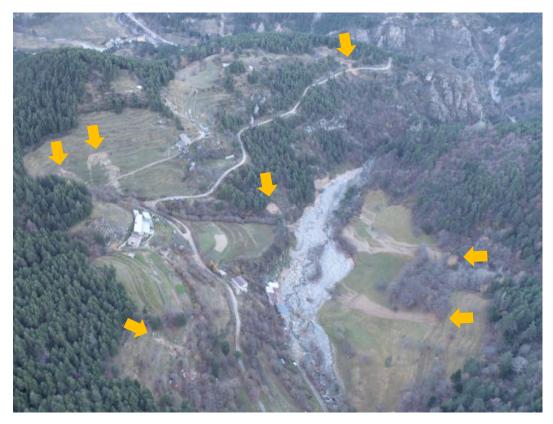
Figure 46 : Glissements superficiels et coulées boueuses autour de Canaresse (Source : ONF-RTM, 17-18/11/2020)

L'élargissement de la vallée au niveau de Canaresse, à la faveur d'un surcreusement local par le glacier de la Roya, a permis au torrent d'élargir son lit alluvial avec de fortes érosions de berges. La nature plus argileuse des terrains de couverture a aussi favorisé des glissements et coulées boueuses sur les versants agricoles (terrasses, prairies). Les glissements de rive droite ont atteint le torrent.

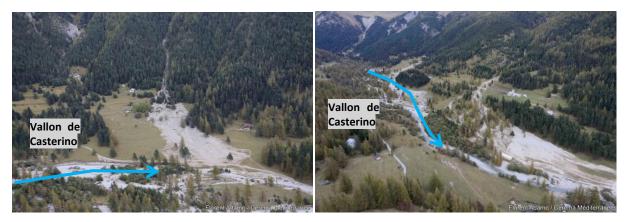
Figure 48 : Vallon au droit du Plan d'Arreil (à gauche) et vallon de Cardon (à droite) (Source : F. Adamo, CEREMA, 09/10/2020)

À l'aval du Plan d'Arreil, les matériaux issus du vallon de Cardon, essentiellement morainiques, se sont déposés au niveau du centre de secours et n'ont pas alimenté le vallon de Castérino.

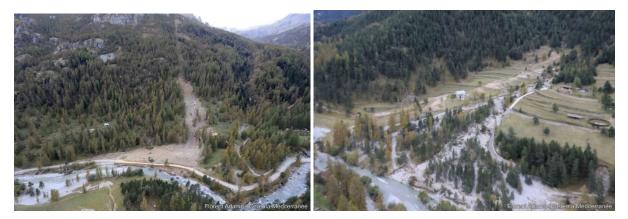
Figure 50 :Glissement de terrain (à gauche) et vallon de Cassette (à droite) (Source : F. Adamo, CEREMA, 09/10/2020)

Le glissement, de 100 m de dénivelée, s'est initié dans les grès arkosiques et a repris sur sa trajectoire des dépôts morainiques. Il s'est ensuite étalé le long de la route au niveau de la station d'épuration et a atteint le torrent, alimentant celui-ci en matériaux fins.

A l'aval du glissement, en rive gauche, la réactivation du vallon de Cassette a permis le charriage des matériaux, dont leur origine est principalement calcaire et dolomitique, et leur dépôt sur le cône de déjection avec une part de contribution réduite au vallon de Castérino. En aval, des coulées boueuses ont peu, voire n'ont pas, alimenté le vallon en matériaux.

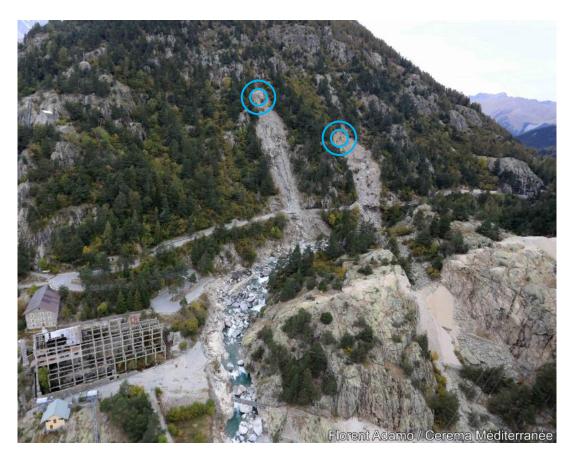
Figure 52 : Glissements de terrains en rive droite du vallon de Casterino, en lien probable avec des sorties d'eau drainant naturellement (karst) et/ou artificiellement (anciennes galeries de mines) le massif de Plan Tendasque (Source : F. Adamo, CEREMA, 09/10/2020)

A l'amont du lac des Mesches, deux glissements de terrain se sont déclenchés en rive droite du vallon et ont coupé la route. De quelques dizaines de mètres de hauteur, et compte tenu de la forte pente, les matériaux issus des glissements (de type migmatites, pélites et schistes) ont atteint le torrent et ont été repris par ce dernier, pour être retenus immédiatement en aval par le lac des Mesches.

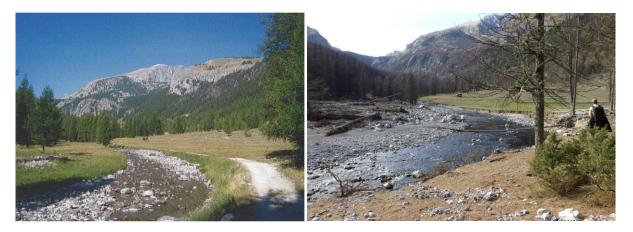
Figure 55 : Diachronie avant (2012) et après (11/2020) la crue de la Minière au niveau de Gias Vioré inférieur (Source : ONF-RTM, 17-18/11/2020)

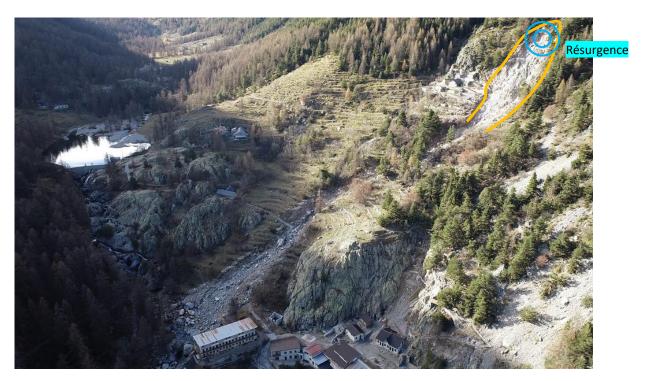
Figure 57: Talweg torrentiel en amont de Vallauria (Source: ONF-RTM, 17-18/11/2020)

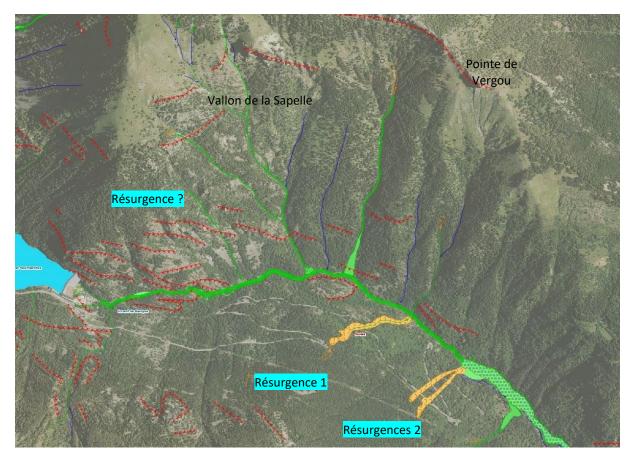
Figure 59 : Apports solides des versants entre les Mesches et Ferrairore

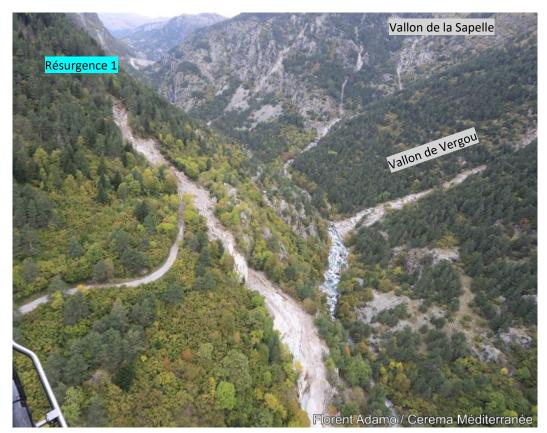
Figure 60 : Coulée Ouest en rive gauche et, au fond en rive droite, les apports torrentiels de la Sapelle et de Vergou (Source : F. Adamo, CEREMA)

En rive droite, le versant a fourni peu de matériaux, à l'exception de trois coulées de matériaux. L'origine, comme pour le vallon de la Minière et certains glissements de Casterino, est à rechercher dans le fonctionnement hydrogéologique du massif de la Nauque (cf. Figure 59 et Figure 63) :

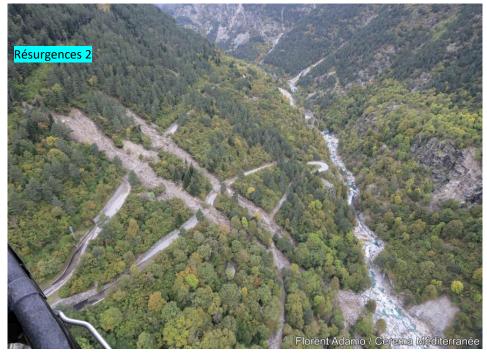
Figure 61 : Coulées Est en rive gauche (Source : F. Adamo, CEREMA)

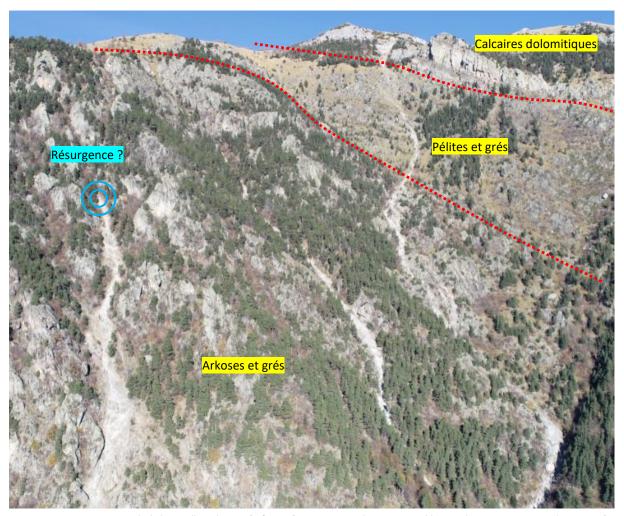
Figure 62 : Apports torrentiels de la Sapelle. Arkoses très fracturées au premier plan, avec possibles circulations souterraines des eaux. Pélites et grés au second plan, plus favorables aux ravinements et aux petits glissements superficiels boueux. Calcaires dolomitiques coiffant les sommets, fournissant des éboulis sous corniche mobilisés par les têtes de ravines (Source : ONF-RTM, 17-18/11/2020)

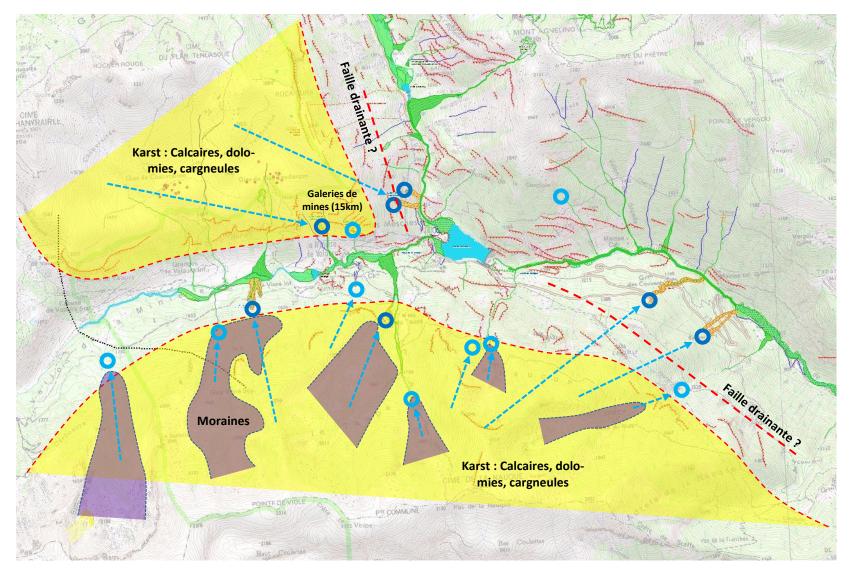
Figure 63 : Secteur Minière-Mesches-Bieugne. Relations présumées entre les réservoirs hydrogéologiques (calcaires karstifiés, moraines, éboulis) et les glissements/ravinements/coulées torrentielles apparus aux pieds des versants, à l'origine des principaux apports sédimentaires aux cours d'eau.

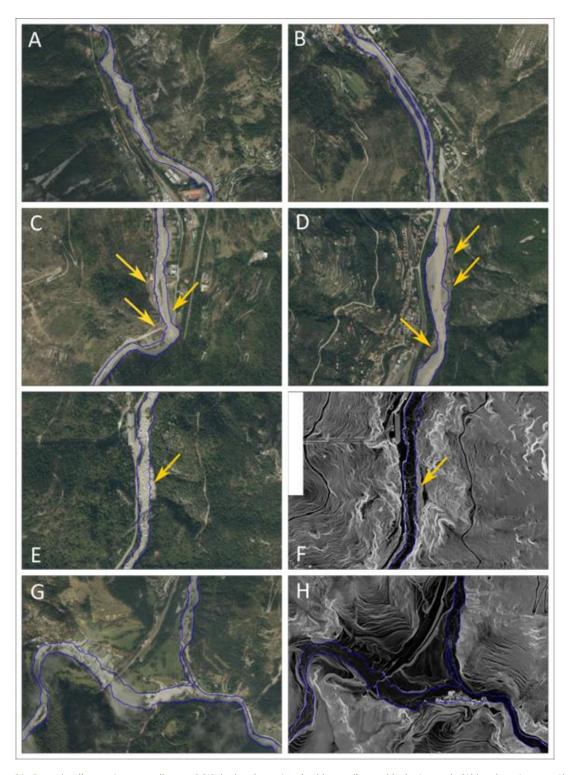
Figure 64 : Exemples d'extraction manuelle sous QGIS des bandes actives (en bleu sur l'ensemble des images) : (A) bande active post-Alex de la Roya en Amont de Tende, incluant les chenaux en eau et bancs de graviers non végétalisés ; (B) bande active post-Alex de la Roya en aval de Tende (Ciagé) avec exclusion des îles végétalisées ; (C) bande active de la Roya en aval de Tende (Loubaïra), avec exclusion des zones inondées en rive gauche et en rive droite (dépôts de fines, laisses de crues) ; (D) bande active de la Roya à Breil-sur-Roya, avec exclusion des zones inondées en rive gauche et en rive droite (dépôts de fines, laisses de crues) ; (E) bande active post-Alex en aval de Saint-Dalmas de Tende, avec exclusion du talus de berge déstabilisé en rive droite ; (F) exemple d'utilisation de la carte des pentes du LiDAR 2020 pour exclure le talus de berge instable visible en E ; (G) bande active post-Alex de la Roya sur le secteur de la Madone de Viévola où le lit est masqué par la végétation et le couvert nuageux (H) exemple d'utilisation de la carte des pentes du LiDAR 2020 pour faciliter la délimitation de la bande active dans un secteur où le lit est masqué par la végétation et le couvert nuageux, visible en G.

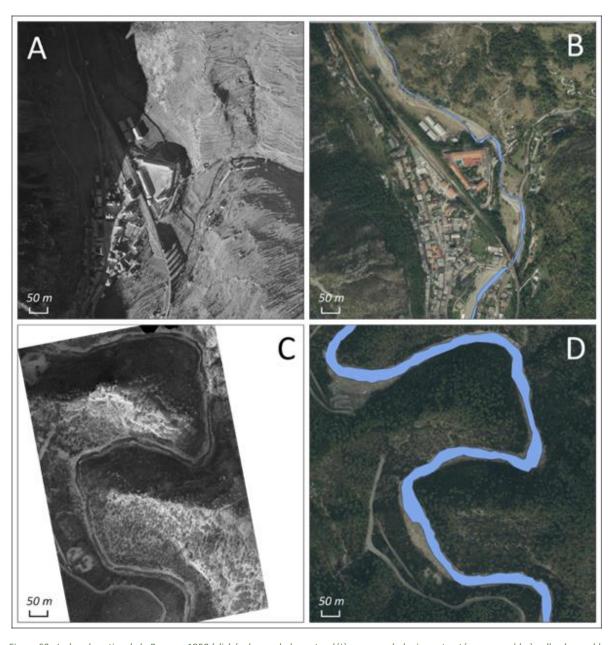
Figure 69 : La bande active de la Roya en 1950 (clichés de gauche) montre déjà une morphologie contractée comparable à celle observable en 2017 (en bleu sur le cliché de droite). Cette similitude vaut autant dans la partie amont du bassin, comme à Tende (A, B) que plus en aval, dans les gorges de Piène Haute (C, D)

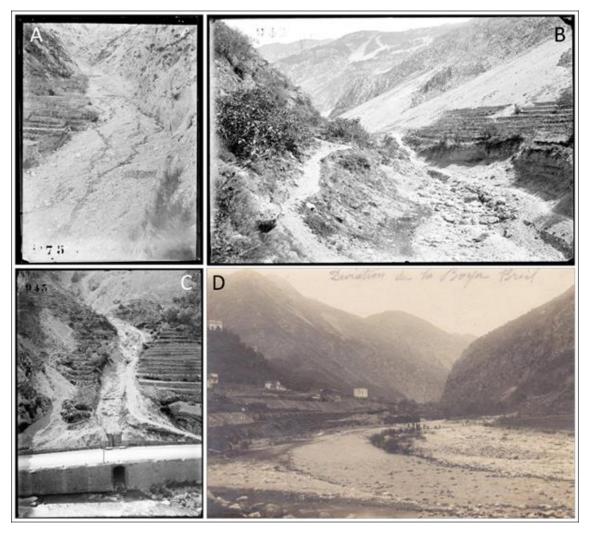
Figure 70 : Illustrations de la fourniture sédimentaire exacerbée dans le lit de la Roya et de ses affluents entre 1890 et 1930. (A) La Lavina à Breil-sur-Roya en 1894 (©AD06 - cote n°23FI1023). (B) Le torrent de Fontaine Froide (Acqua Fredda) à Fontan en 1902 (©AD06 - cote n°23FI1048). (C) Le ravin de Malmort à Saorge en 1902 ((©AD06 - cote n°23FI10489). (D) La Roya en 1929 lors de la déviation du lit de la Roya suite à la mise en place du barrage de Breil (image transmise par M. G. Cattalorda). Ce dernier cliché montre très probablement la bande active résiduelle de la Roya suite à la crue de 1926.

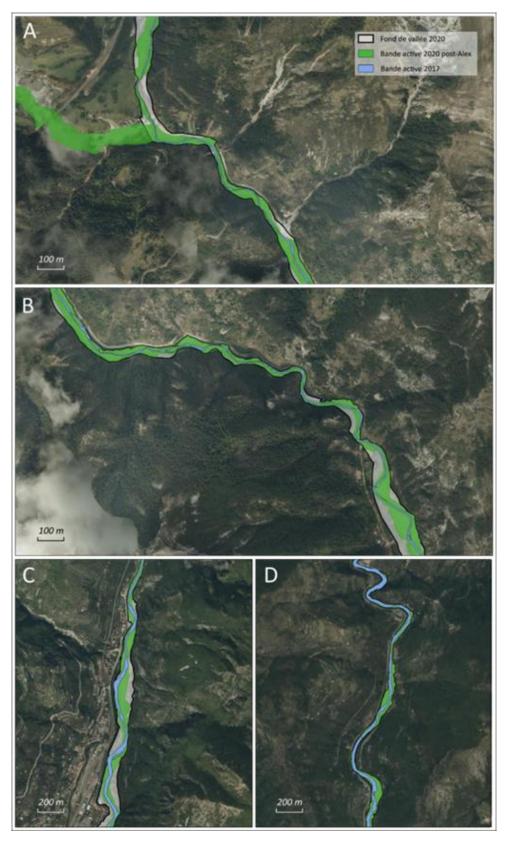
Figure 71 : Emprise des bandes actives de la Roya en 2017 (en bleu) et en 2020 post-Alex (en vert). Dans les secteurs plus larges comme sur le secteur de la Madone de Viévola (A) ou en amont de Tende (B) la Roya a occupé une grande partie du fond de vallée moderne. Sur son cours médian et aval, plus fréquemment contraint par les secteurs en gorges, la Roya a également occupé une grande partie du fond de vallée à la faveur des rares élargissements comme en amont de Breil (C) ou en amont du hameau de Libre (D).

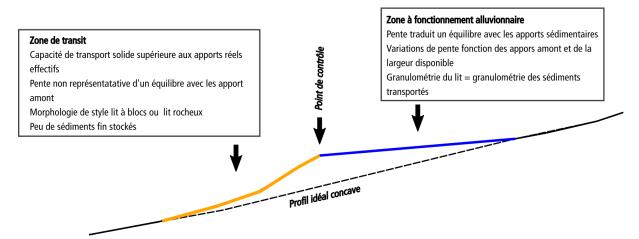
Figure 75 : Zones de transit et alluvionnaire présentes en cas de présence de convexités dans le profil en long d'un cours d'eau

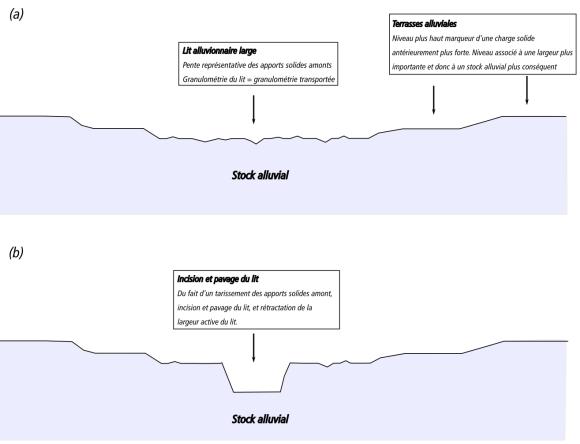
Figure 76 : Illustration de la dynamique de rétraction de largeur active de lit et d'incision en cas de tarissement des apports solides amont

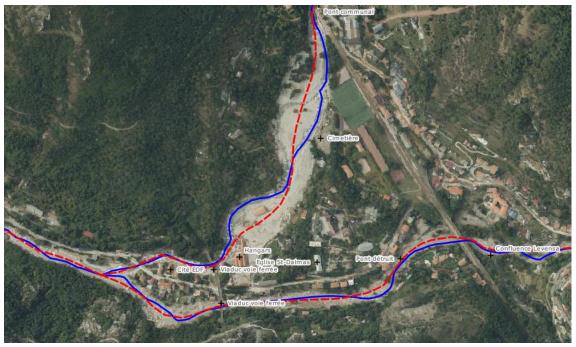
Figure 77 : Illustration de la digitalisation du fil d'eau (bleu) et de l'axe de projection retenu à St-Dalmas de Tende

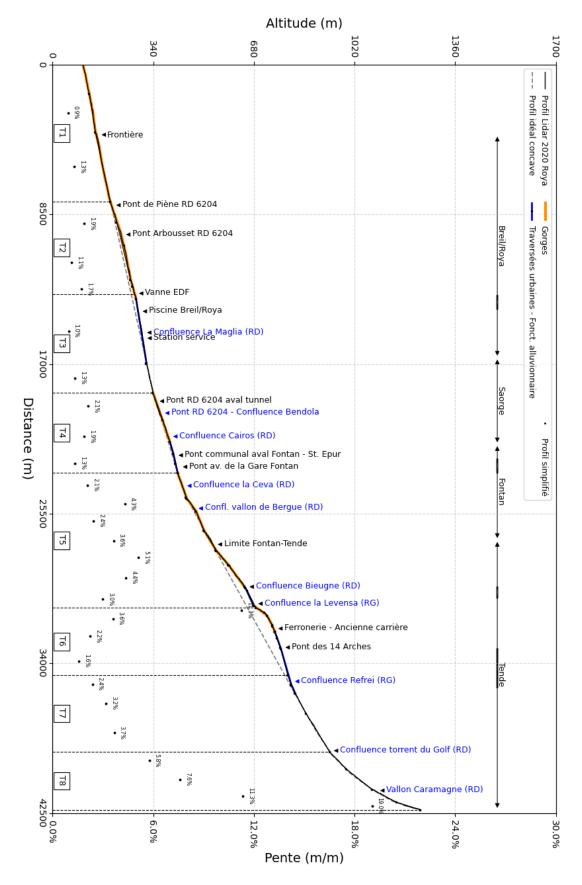
Figure 79 : Profil en long général de la Roya Les traits noirs gras superposées aux flèches localisant les communes indiquent les traversées urbaines

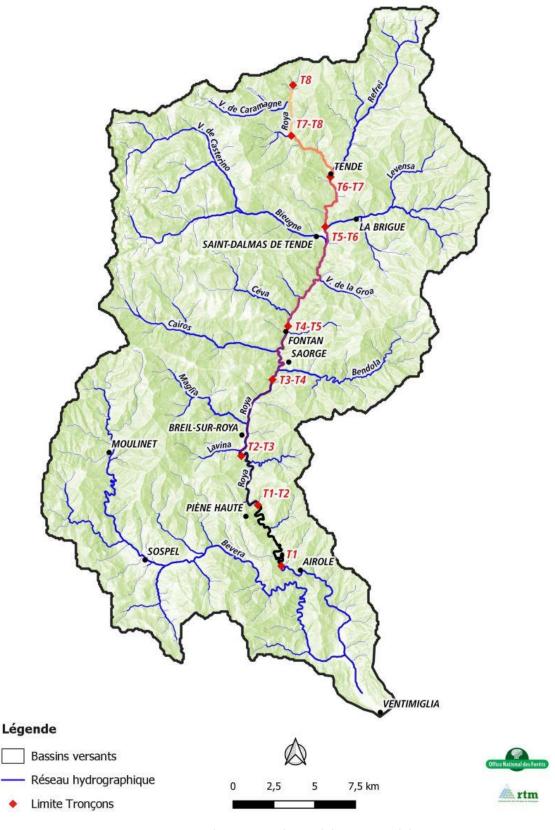
Figure 80 : Situation des tronçons sur la carte du bassin versant de la Roya

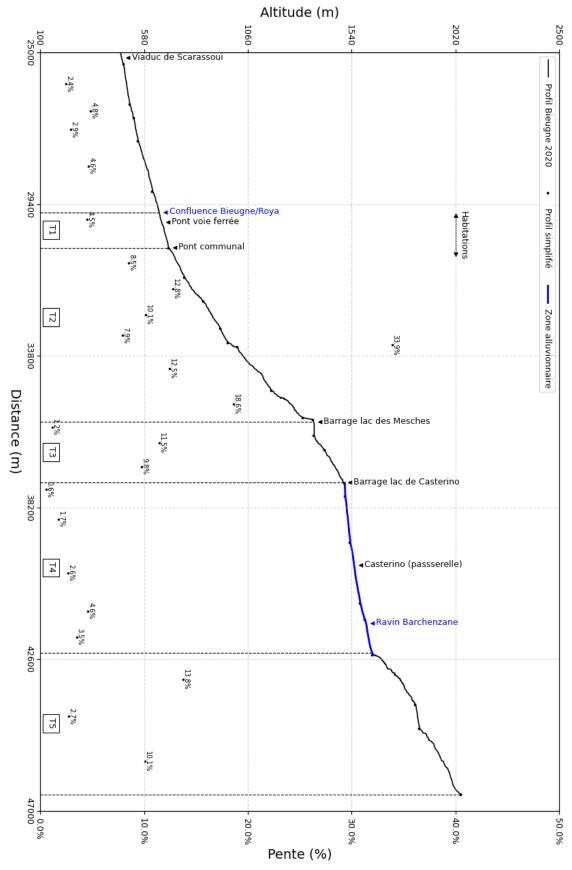
Figure 81 : Profil en long général de la Bieugne

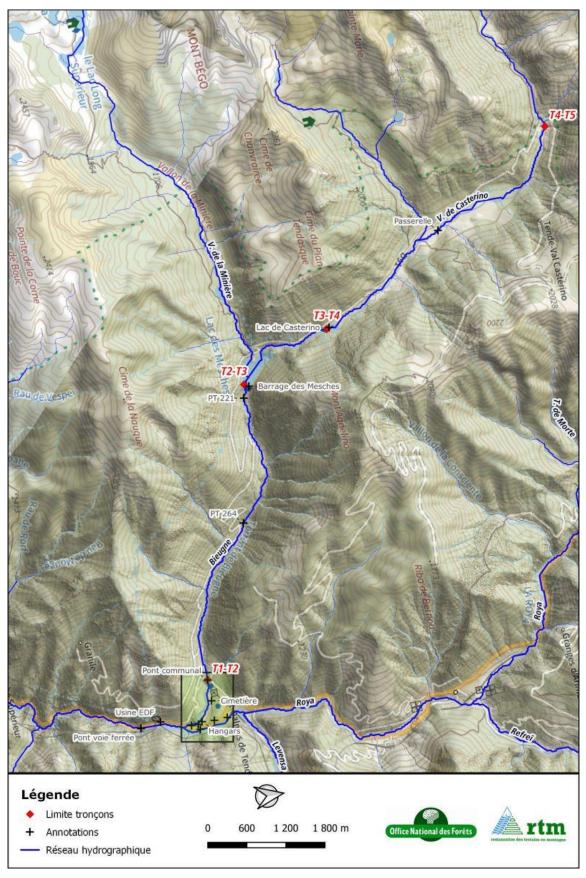
Figure 82 : Vue en plan des lites de tronçons du profil en long de la Bieugne

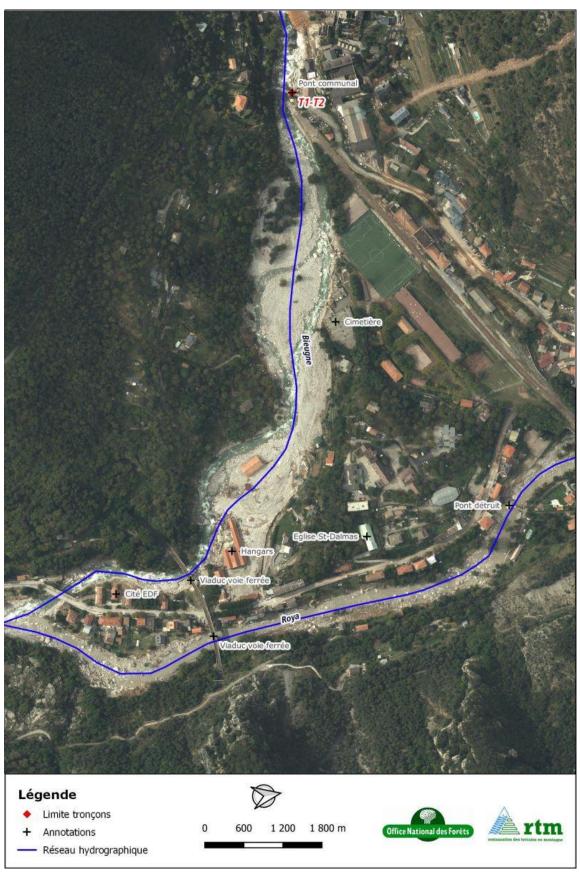
Figure 83 : Vue de détail de la confluence Bieugne Roya (emprise de l'encadré représenté sur la figure précédente)

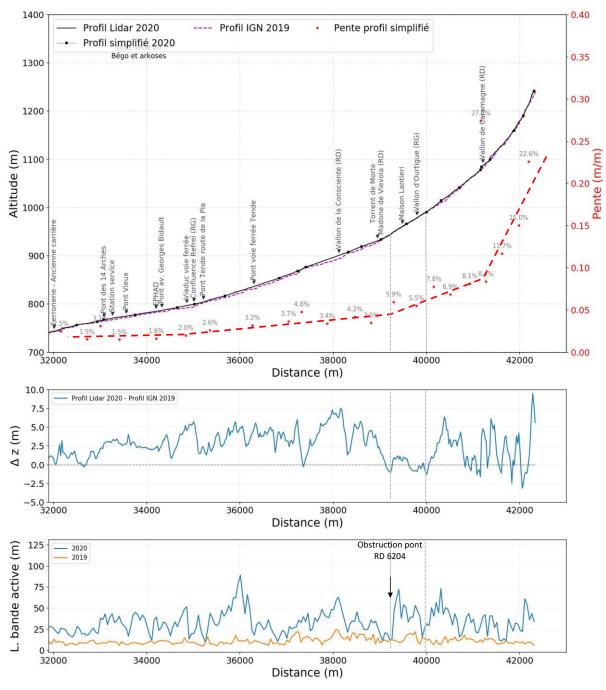
Figure 85 : Profil en long détaillée de la Roya en amont et dans la traversée urbaine de Tende

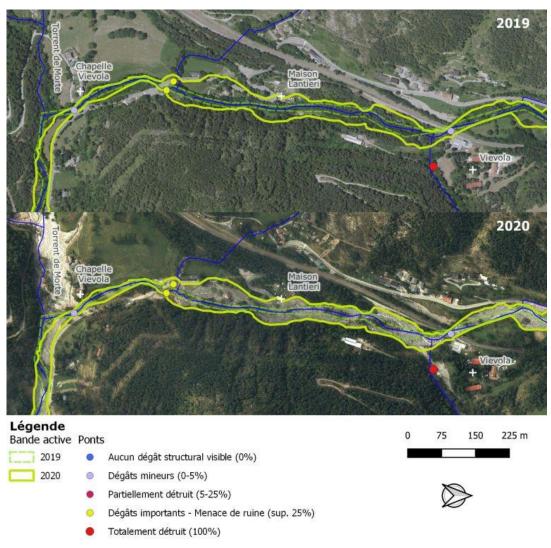
Figure 88 : Evolution de bande active — Secteur allant de la confluence avec le torrent de Morte jusqu'au hameau de Viévola (confluence vallon d'Ourtigue)

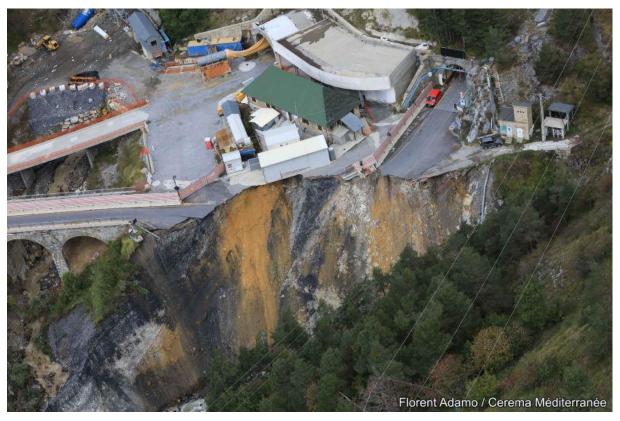
▲ Photo 13 : Glissement survenu en aval du tunnel de Tende (localisation cf. Figure 86 réf. PO Tende)

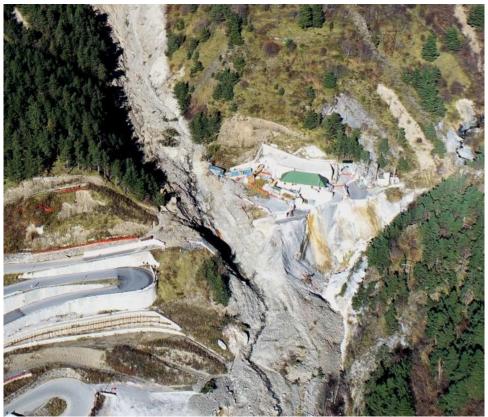
▲ Photo 14 : Photo de l'entrée du tunnel de Tende le 18 nov. (RTM) post glissement (Localisation cf. Figure 86 réf. PO Tende)

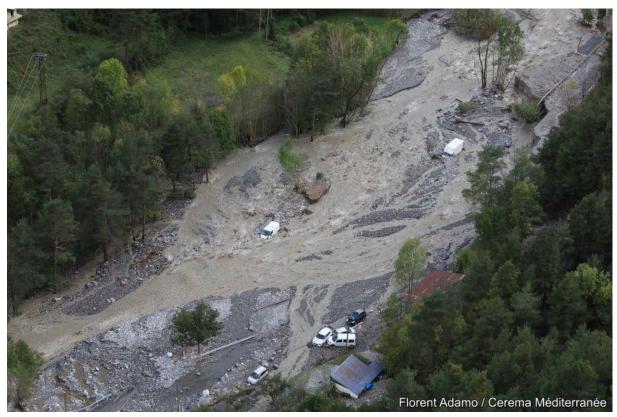
▲ Photo 15 : Roya en amont du vallon d'Ourtigue (localisation cf. Figure 86 réf. P1 Tende)

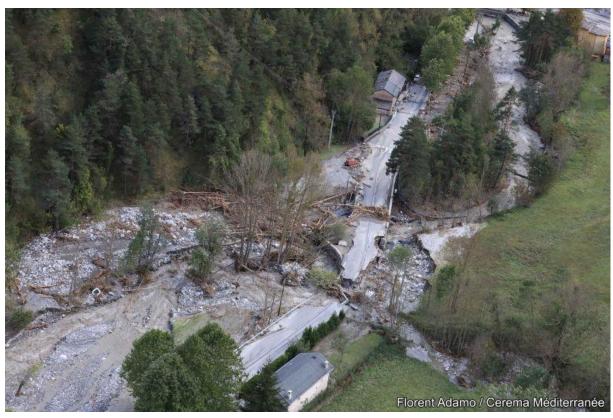
▲ Photo 16 : Pont de la RD 6204 obstrué par les flottants en amont de la confluence avec le torrent de Morte (localisation cf. Figure 86 réf. P2 Tende)

- 4 Obstruction d'ouvrages de franchissement. On peut ici citer l'exemple de l'obstruction du pont de la RD 6204 situé une centaine de mètres en amont de la confluence avec le torrent de Morte (cf. Figure 88). Cet ouvrage, implanté de biais par rapport à l'axe des écoulements, présente une configuration propice à des dysfonctionnements hydrauliques en crue. Au cours de la crue, il a été obstrué par des flottants, bloquant pendant une partie de la crue le transport solide et provoquant à l'amont une remontée spectaculaire des niveaux. Il est vraisemblable que l'obstruction du pont a joué un rôle sur l'augmentation des niveaux jusqu'à la confluence avec le vallon d'Ourtigue. L'obstruction du pont a de plus probablement été favorisée par un engravement régressif lié aux apports massifs du torrent de Morte.

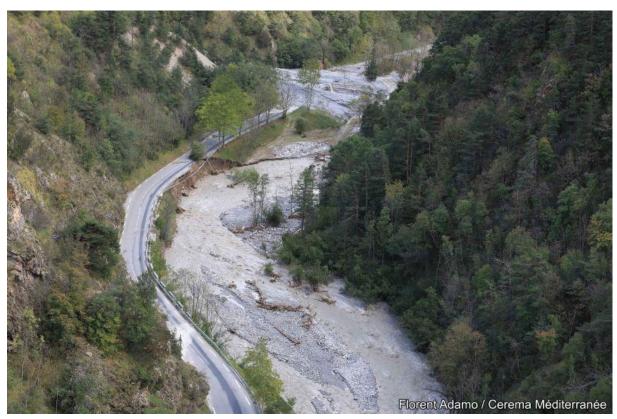
▲ Photo 17 : Roya au niveau de la confluence avec vallon de St-Pancrace (localisation cf. Figure 86 réf. P3 Tende)

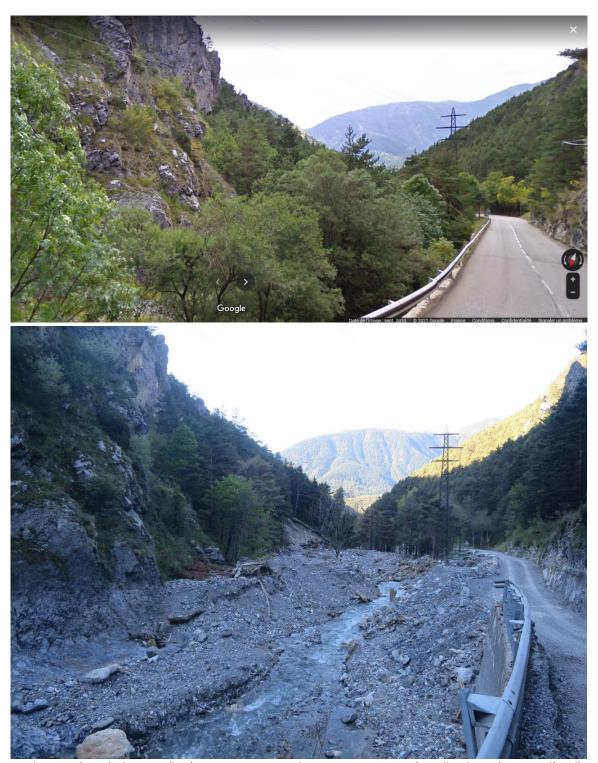
▲ Photo 19 (Haut) Photo 20 (bas): Roya entre pont de Caramagne et musée Vallo Alpino (vue vers l'aval).
