Février 2022

Retour d'expérience technique de la crue du 2 octobre 2020 dans la vallée de la Roya Volet torrentiel

Agence RTM des Alpes du Sud Service RTM des Alpes-Maritimes

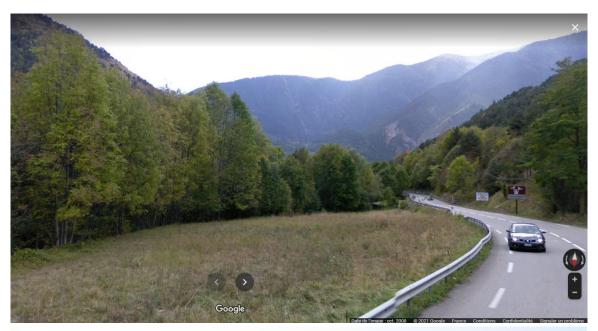
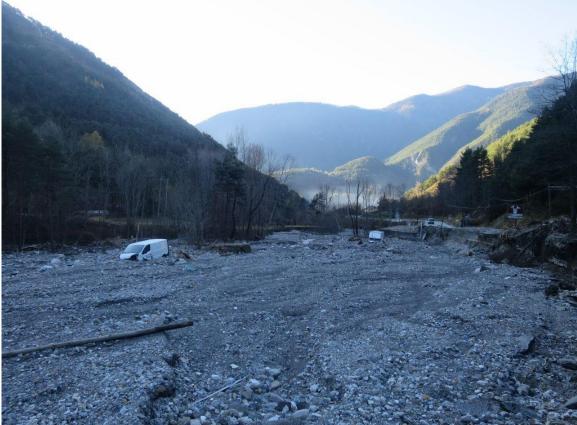
▲ Photo 21 (Haut) Photo 22 (bas): Roya entre musée du Vallo Alpino et pont SNCF amont du vallon d'Ourtigue (vue vers l'aval). Haut: 208, source google Street View / Bas: 21/10/2020, source ONF-RTM

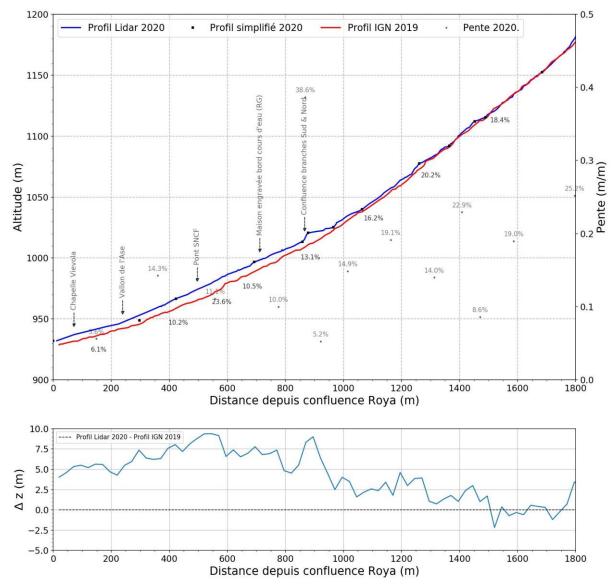
Figure 89 : Profil en long détaillé du torrent de Morte dans sa partie inférieure (branche sud, vallon de Rabay)

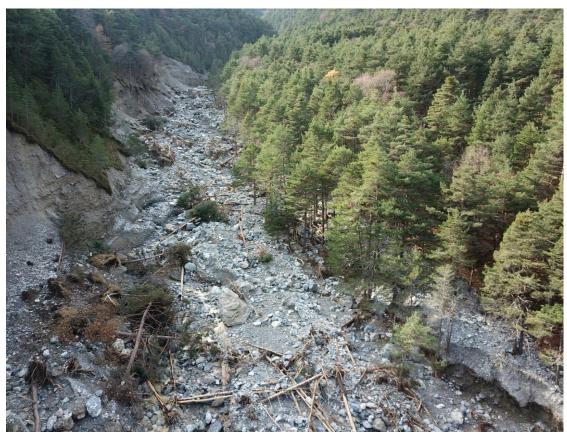
▲ Photo 23 : Lit du Vallon de Rabay. Source : V. KOULINSKI, 07/11/2020 (localisation cf. Figure 90, réf. P2)

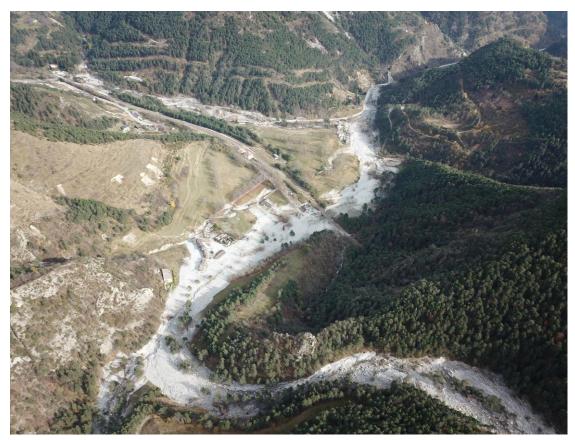
▲ Photo 24 : Lit du Vallon de Rabay. Vue d'ensemble du cône engravé. Source : V. KOULINSKI, 07/11/2020 (localisation cf. Figure 90, réf. P3)

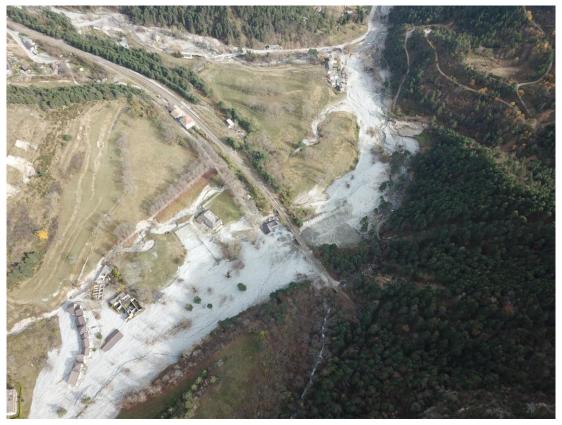
▲ Photo 25 : Cône de déjection engravé. Source : V. KOULINSKI, 07/11/2020 (localisation cf. Figure 90, réf. P4)

- La diminution de la pente longitudinale qui entraîne une diminution de la capacité de transport. En amont de la confluence avec la branche Nord, la pente avant crue était de l'ordre de 16 à 20 %. En aval elle passe brutalement à 10,5 %, puis à 6,1 % 300 m en amont de la confluence avec la Roya. La pente continue de diminuer dans la Roya (cf. § précédent). On note une continuité du fond de lit post crue en amont et en aval du pont SNCF. Ceci est le signe que le niveau des dépôts est contrôlé par l'aval.

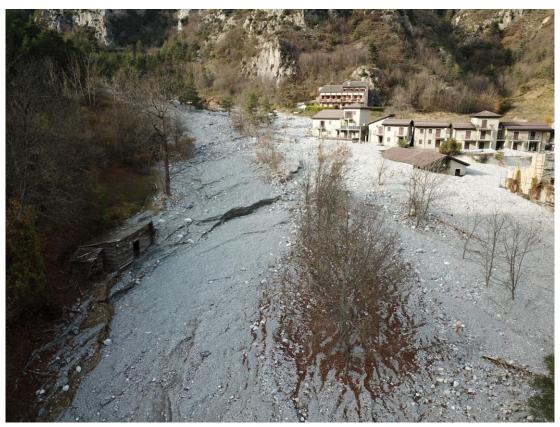
▲ Photo 26 : Vue de détail du cône engravé. En rive droite bâtiments du centre de vacances. Source : V. KOULINSKI, 07/11/2020. (Localisation cf. Figure 90, réf. P5)

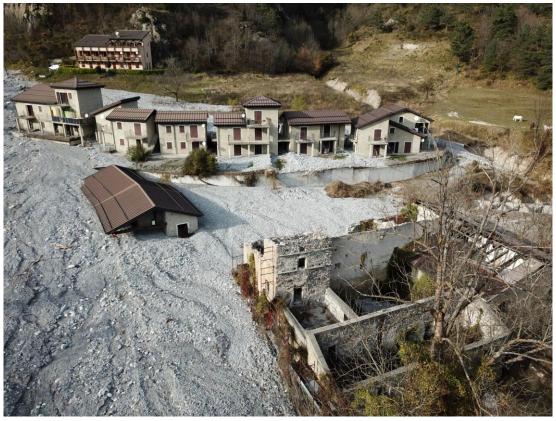
▲ Photo 27 : Cône de déjection engravé. Vue de détail Source : V. KOULINSKI, 07/11/2020 (localisation cf. Figure 90, réf. P6)

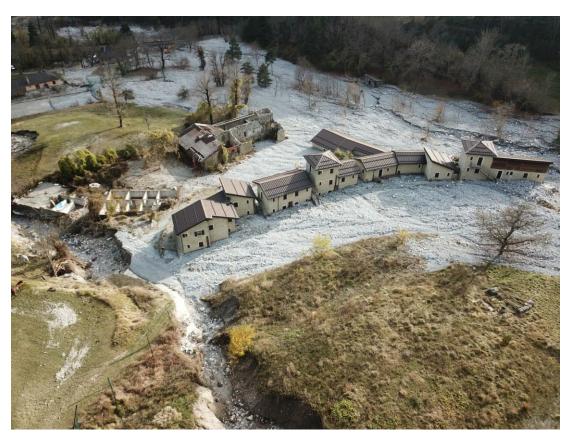
▲ Photo 28 : Vue par l'amont des bâtiments du centre de vacances. Source : V. KOULINSKI, 07/11/2020 (localisation cf. Figure 90, réf. P8)

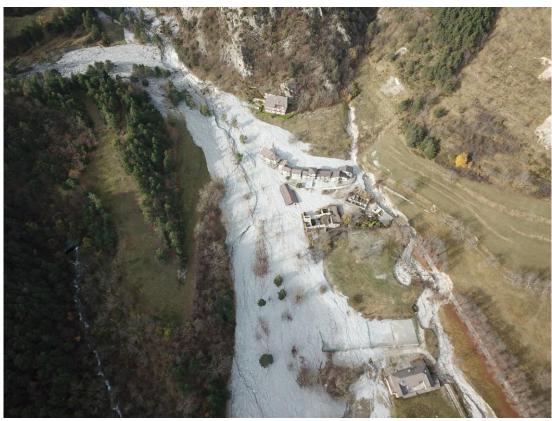
▲ Photo 29 : Cône de déjection engravé – Amont du pont SNCF. Source : V. KOULINSKI, 07/11/2020 (localisation cf. Figure 90, réf. P13)

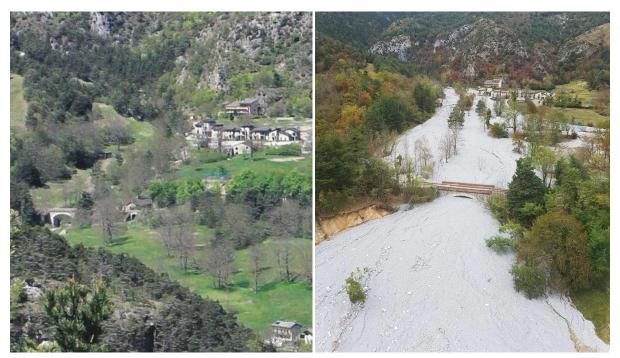
▲ Photo 30 et Photo 31 : Cône de déjection engravé −pont SNCF.

Gauche : avant crue. Source ONF-RTM. / Droite : 13/10/2020. Source : ONF-RTM

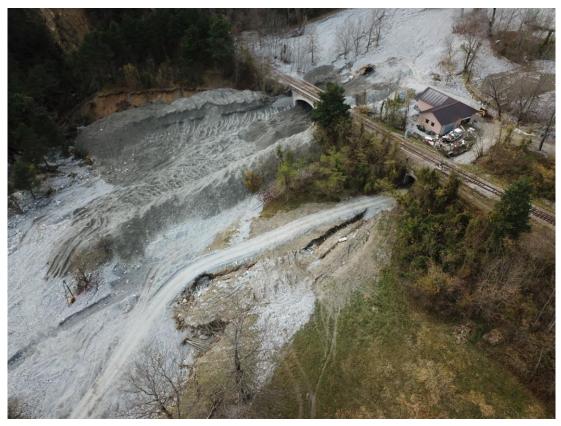
▲ Photo 32 : Pont SNCF en cours de déblaiement.

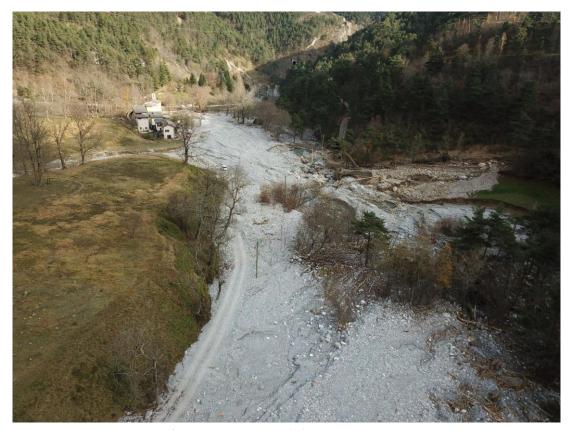
▲ Photo 33: Tronçon à l'aval du pont SNCF.

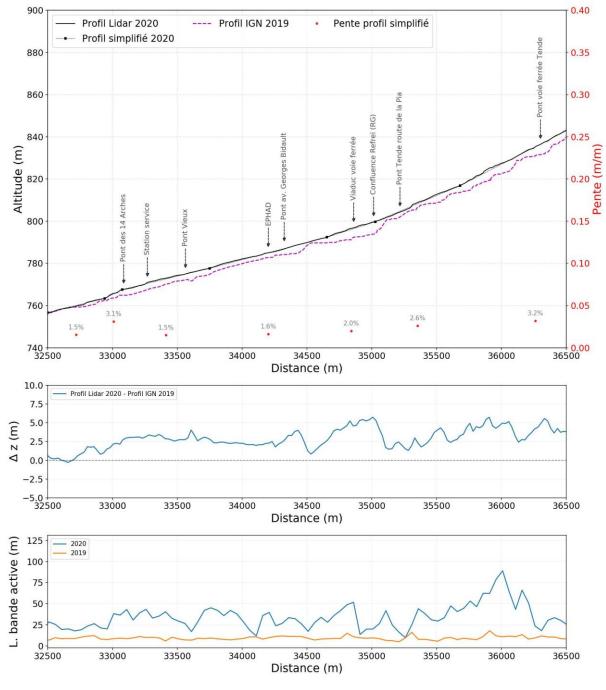
Figure 91 : Profil en long détaillé de la Roya dans la traversée urbaine de Tende

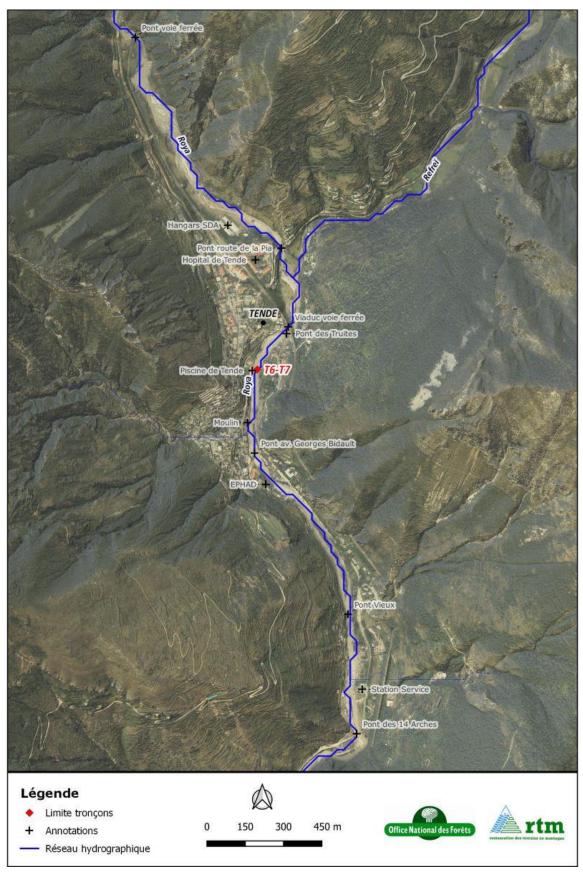
Figure 92 : Vue en plan dans le secteur de Tende

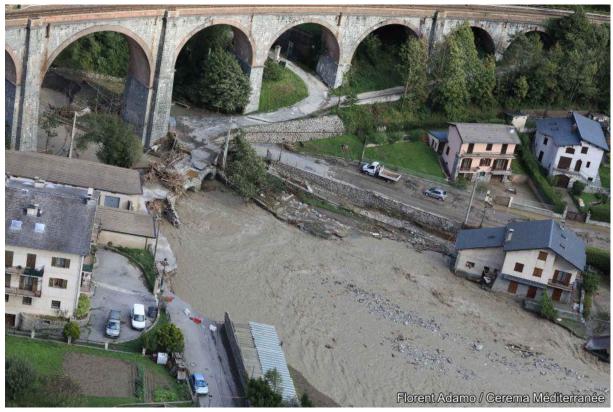
▲ Photo 34 : Pont des Truites et viaduc voie ferrée. Cliché : F. ADAMO, CEREMA. (Localisation cf. Figure 86 réf. P6)

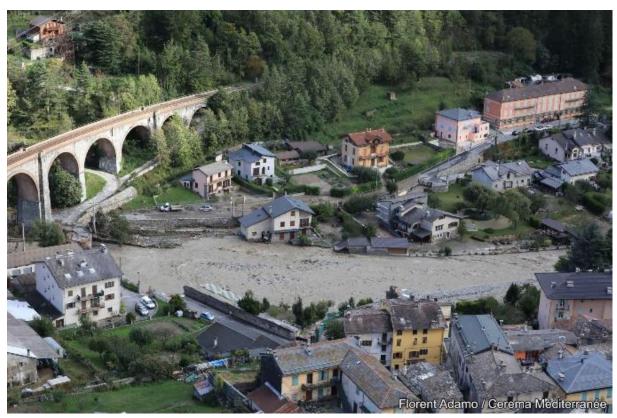
▲ Photo 35 : Débordement RG en aval du pont des Truites. Cliché : F. ADAMO, CEREMA. Localisation cf. Figure 86 P6)

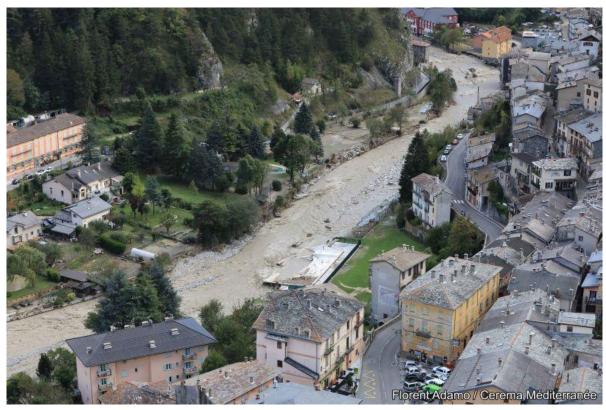
▲ Photo 36 : Engravement et submersion de la piscine de Tende. Cliché : F. ADAMO, CEREMA (Localisation cf. Figure 86, réf. P7)

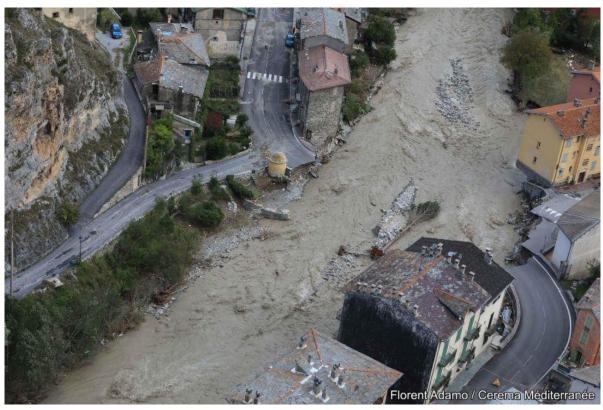
▲ Photo 37 : Destruction du pont av. Georges Bidault et de 3 bâtiments en amont du pont Cliché : F. ADAMO, CEREMA. Localisation : cf. Figure 86, réf. P8

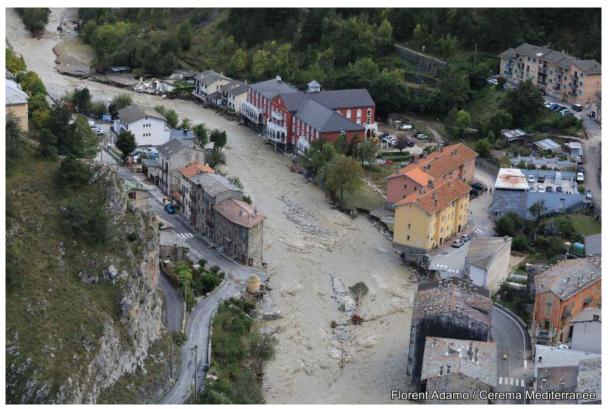
▲ Photo 38 : Engravement, destruction du pont av. Georges Bidault, affouillement des fondations. Affouillement des fondations de l'EHPAD (bâtiment rouge en rive droite)

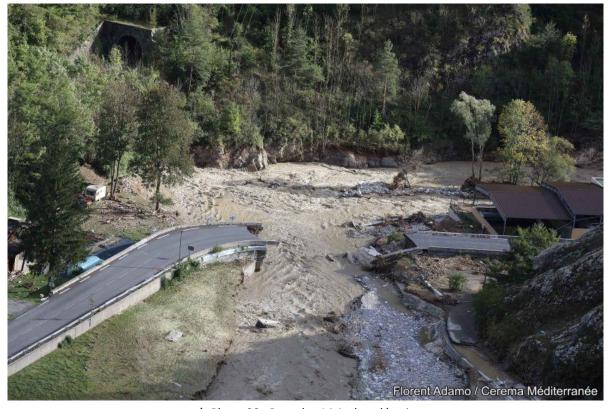
▲ Photo 39 : Pont des 14 Arches détruit.

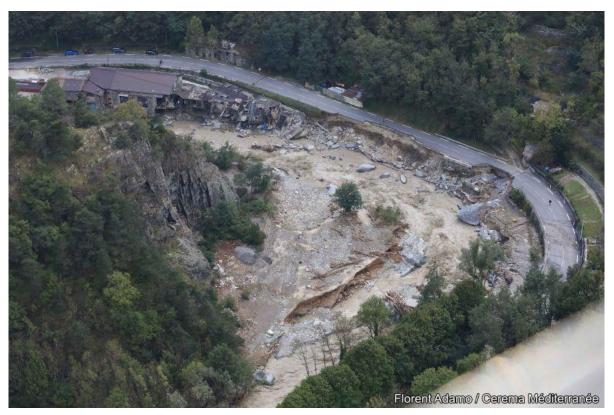
▲ Photo 40 : Bâtiment de la ferronnerie détruit. Cliché : F. ADAMO, CEREMA Localisation cf. Figure 86, réf. P11

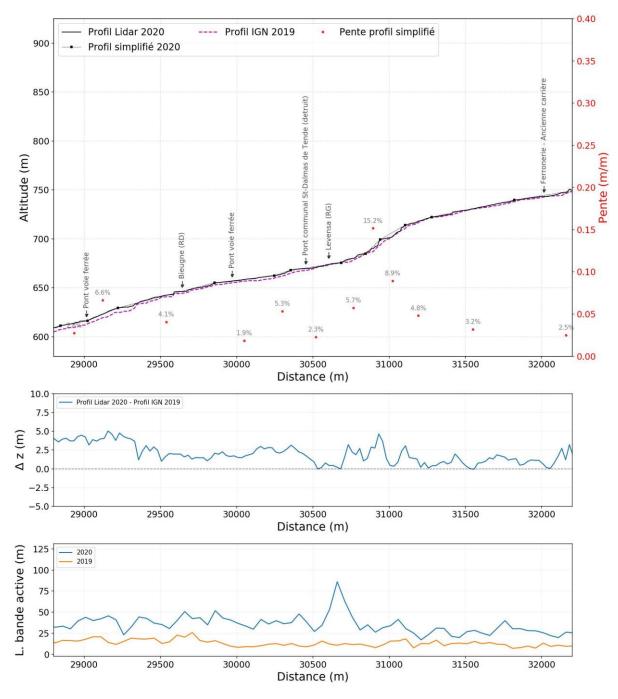
Figure 93 : Profil en long détaillée de la Roya dans le secteur de St-Dalmas de Tende

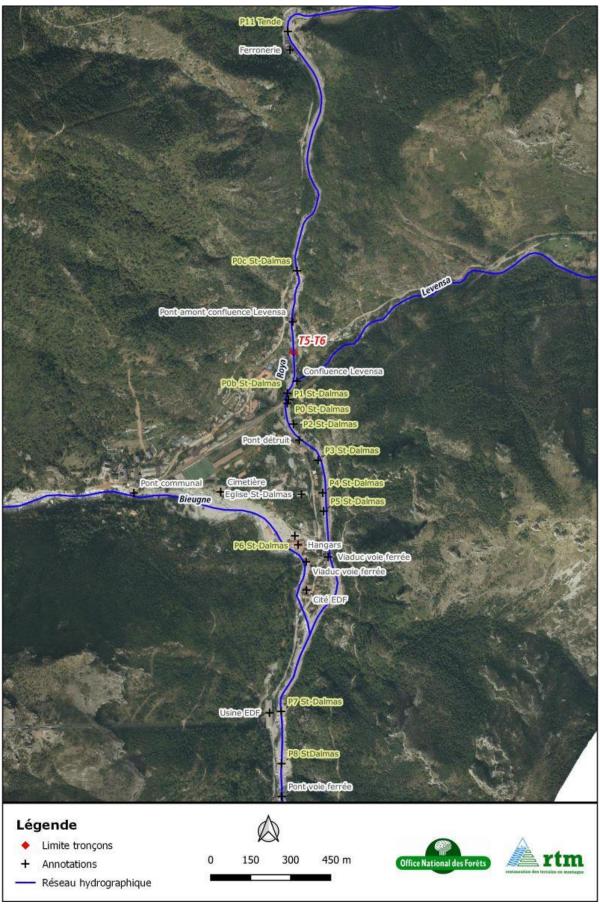
Figure 94 : Vue en plan sur le linéaire du profil en long présenté précédemment

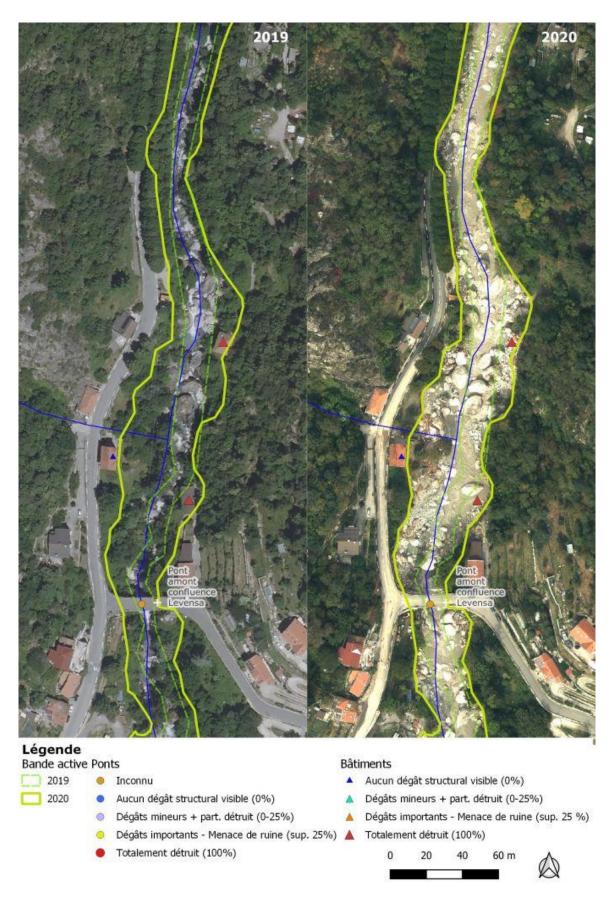
Figure 95 : Evolution de la bande active en amont de St-Dalmas de Tende

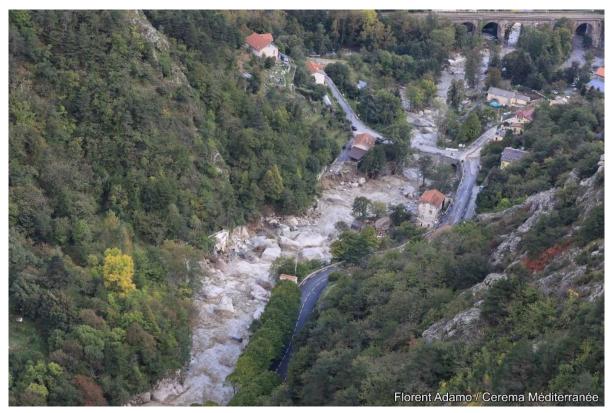
▲ Photo 41 : Linéaire à l'amont de la confluence avec Levensa. Vue amont -> aval Cliché : F. ADAMO, CEREMA. Localisation : cf. Figure 94 ref. POc

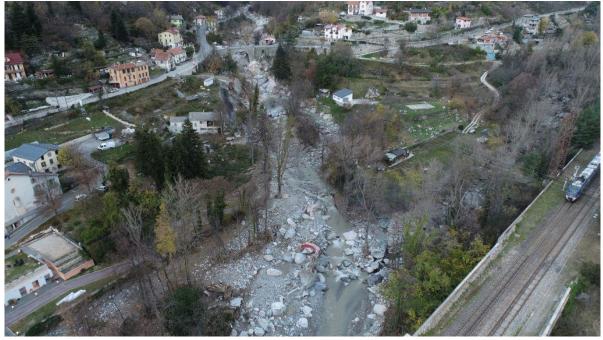
▲ Photo 42 : Amont viaduc voie ferrée au droit de la confluence avec la Levensa. Cliché : ONF-RTM Vue aval -> amont. Localisation : cf. Figure 94 ref. P1

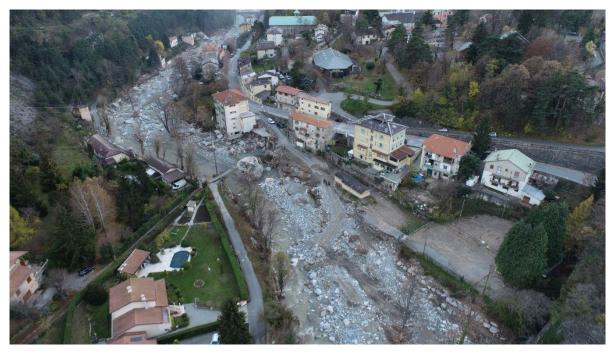
▲ Photo 43 : Pont route de Ste-Anne détruit. *Cliché : ONF-RTM* Localisation : cf. Figure 94 ref. P0

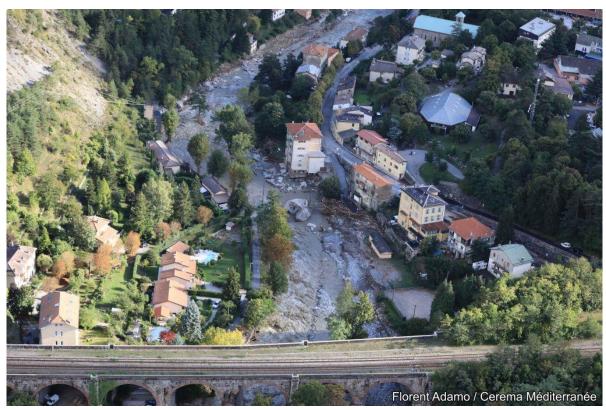
▲ Photo 44 : Linéaire entre viaduc voie ferrée et pont route Ste-Anne détruit. Vue amont -> aval Cliché : F. ADAMO, CEREMA. Localisation : cf. Figure 94 ref. P0b

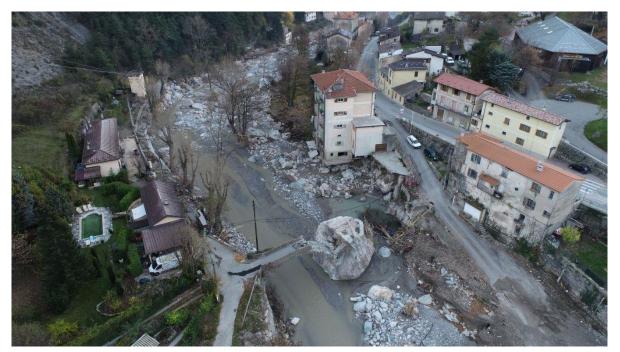
▲ Photo 45 : Pont route de Ste-Anne détruit. *Cliché : ONF-RTM* Localisation : cf. Figure 94 réf. P2

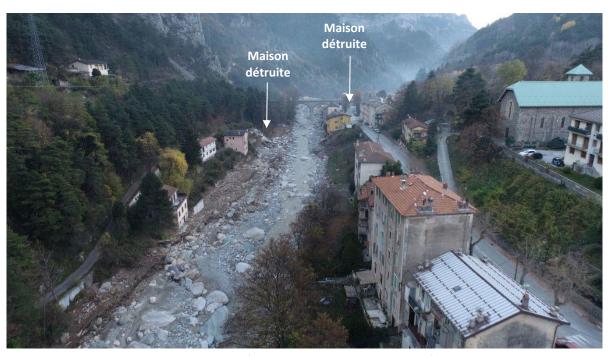
▲ Photo 46 : Lit de la Roya au droit de l'Eglise de St-Dalmas. 2 maisons détruites. Vue amont -> aval Cliché : ONF-RTM. Localisation : cf. Figure 94 ref. P3

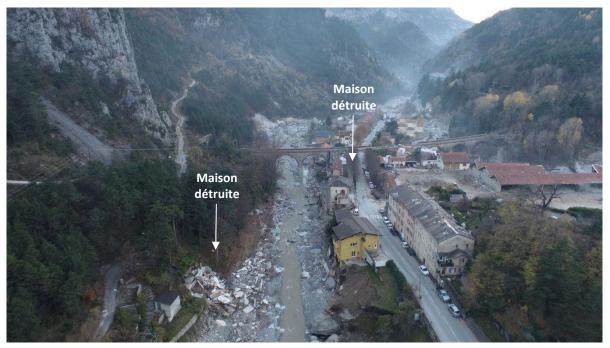
▲ Photo 47 : Lit de la Roya au droit de l'Eglise de St-Dalmas. 2 maisons détruites. Vue amont -> aval Cliché : ONF-RTM. Localisation : cf. Figure 94 ref. P4

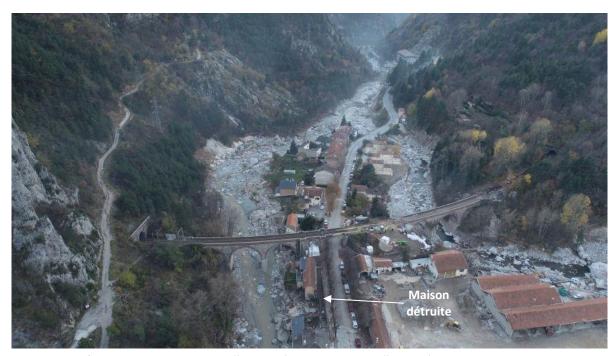
▲ Photo 48 : Lit de la Roya (à gauche) et de la Bieugne (à droite). Vue amont -> aval Cliché : ONF-RTM. Localisation : cf. Figure 94 réf. P5

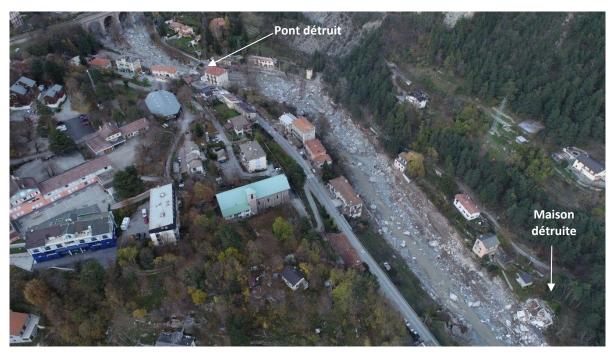
▲ Photo 49 : Lit de la Roya au droit de l'Eglise de St-Dalmas. Pont route Ste-Anne et maison d'habitation détruits. Vue aval -> amont. Cliché : ONF-RTM. Localisation : cf. Figure 94 réf. P6

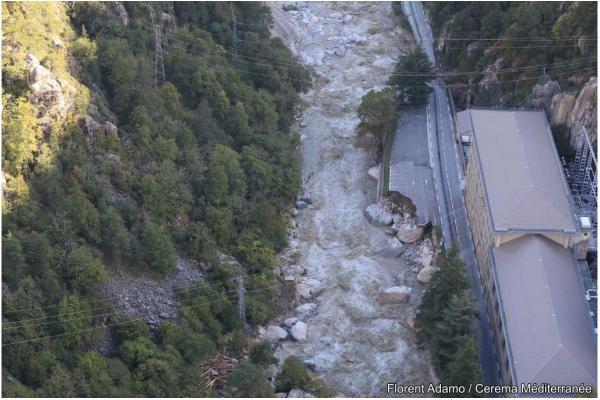
▲ Photo 50 : Lit de la Roya au droit de l'usine EDF (aval confluence avec Bieugne). Destruction de la plateforme face à l'usine. Vue amont -> aval. Cliché : F. ADAMO, CEREMA. Localisation : cf. Figure 94 ref. P7

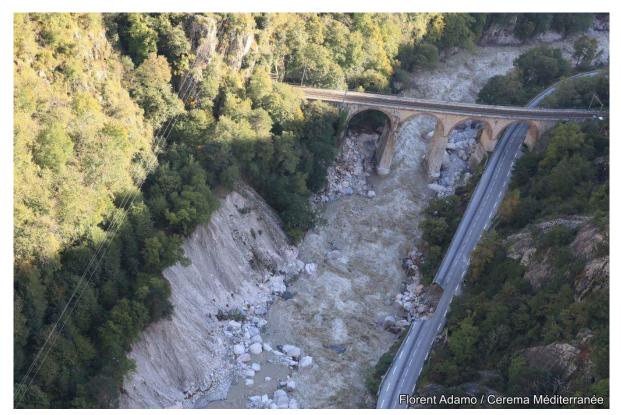
▲ Photo 51 : Lit de la Roya en amont du viaduc de la voie ferrée (aval confluence avec Bieugne). Brèche dans la route. Vue amont -> aval. Cliché : F. ADAMO, CEREMA. Localisation : cf. Figure 94 réf. P8

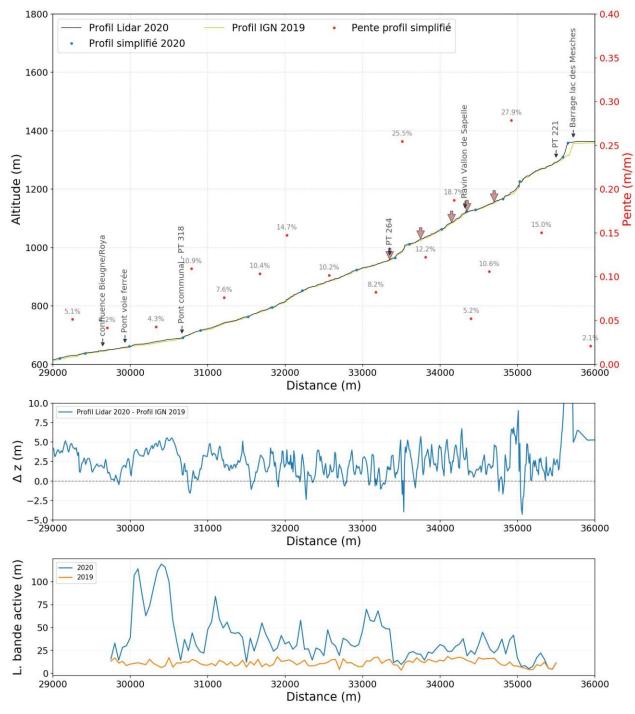
Figure 96 : Profil en long détaillé de la Bieugne de la confluence avec la Roya jusqu'au barrage des Mesches Les flèches rouges localisent les apports ponctuels latéraux de matériaux

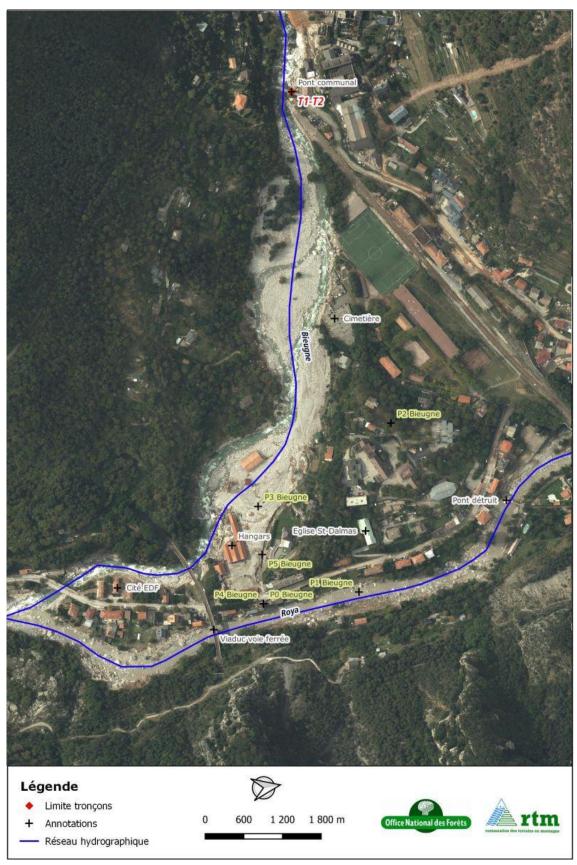
Figure 98 : Vu en en plan. Bieugne sur son cône de déjection.

Tableau 28 : Synthèse de l'évolution de la largeur de la bande active et du niveau de fond de lit de la Bieugne dans le secteur de St-Dalmas de Tende

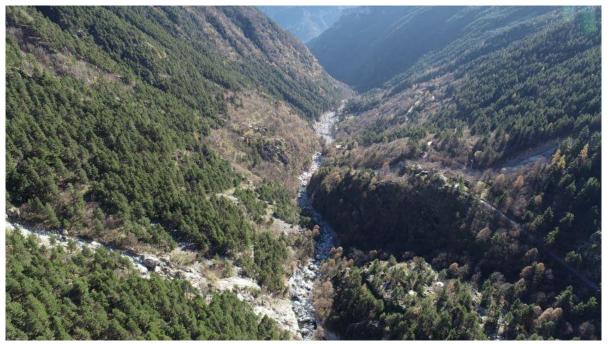
▲ Photo 52 : Lit de la Bieugne en aval du barrage des Mesches. Vue amont -> aval Cliché : ONF-RTM.

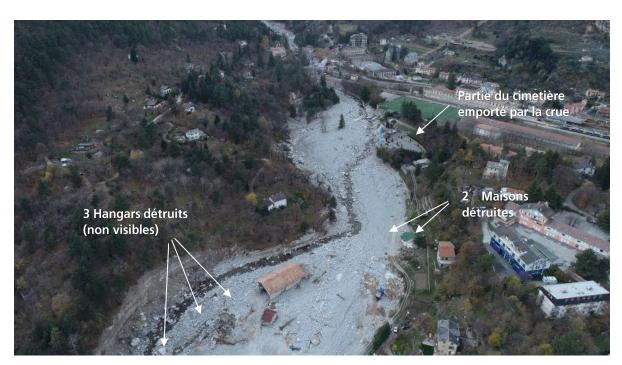
▲ Photo 53 : Lit de la Bieugne sur son cône de déjection. Vue aval -> amont Cliché : ONF-RTM. Localisation : cf. Figure 98 réf. PO

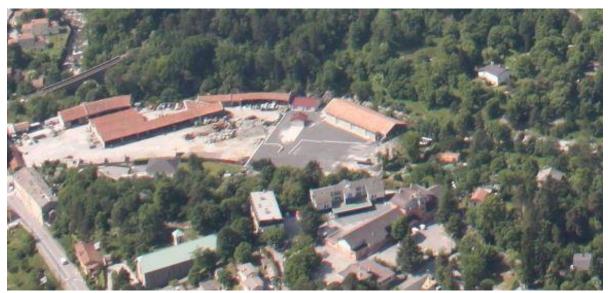
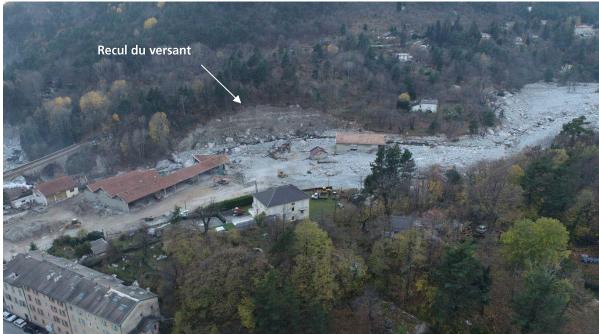
▲ Photo 54 et Photo 55 : Lit de la Bieugne sur son cône de déjection.

Haut : avant crue. Non daté. Bas : Cliché post crue 11/2020 : ONF-RTM. Localisation : cf. Figure 98 réf. P1

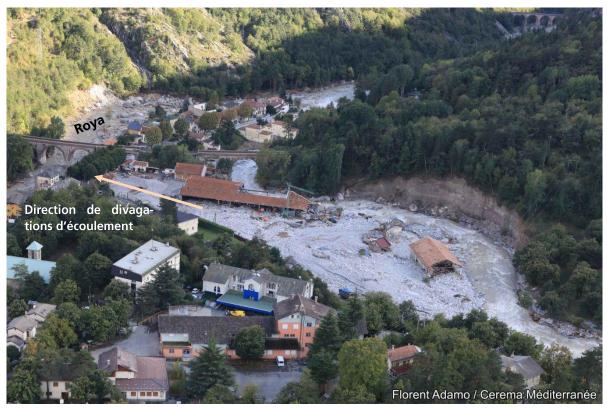
▲ Photo 56 : Lit de la Roya (à gauche) et de la Bieugne (à droite). Vue amont -> aval Cliché : F. ADAMO (CEREMA). Localisation : cf. Figure 98 réf. P2

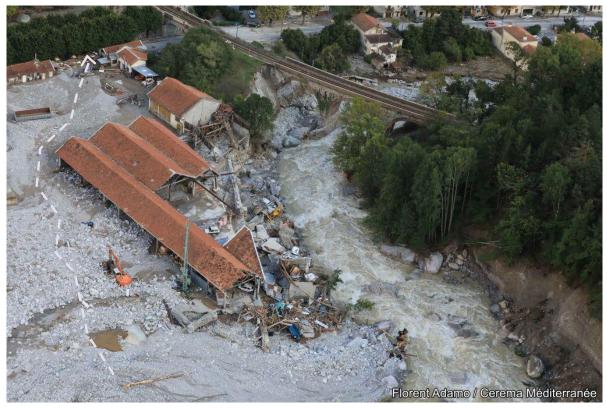
▲ Photo 57 : Hangars engravés et partiellement détruits en amont du viaduc de la voie ferrée. Divagations en rive gauche ayant rejoint la Roya. *Cliché : F. ADAMO (CEREMA).* Localisation : cf. Figure 98 réf. P3

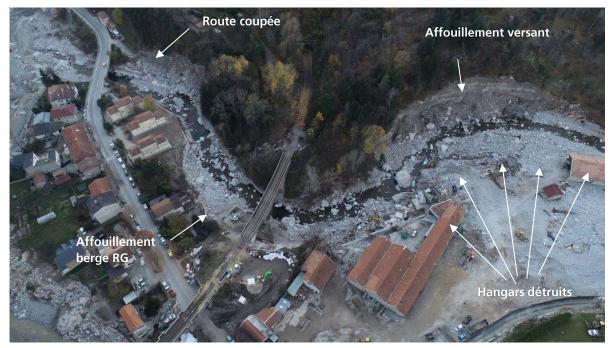
▲ Photo 58 : Confluence Bieugne-Roya Cliché : ONF-RTM

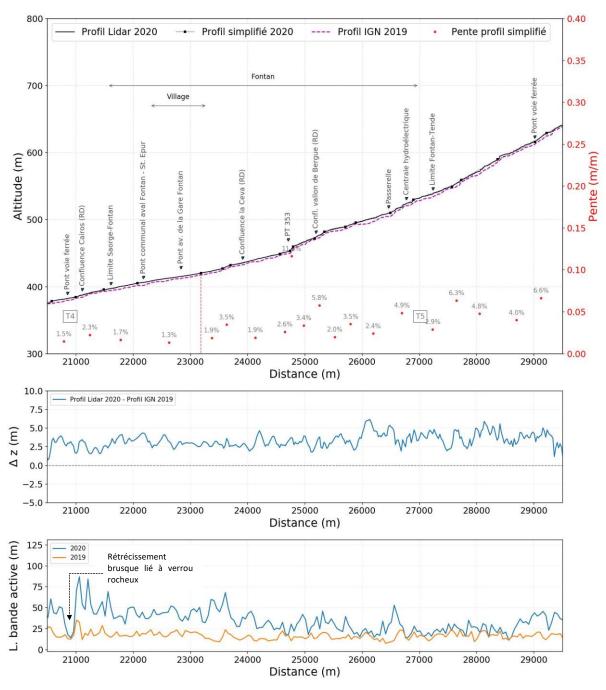
Figure 99 : Profil en long détaillé de la Roya dans le secteur de Fontan

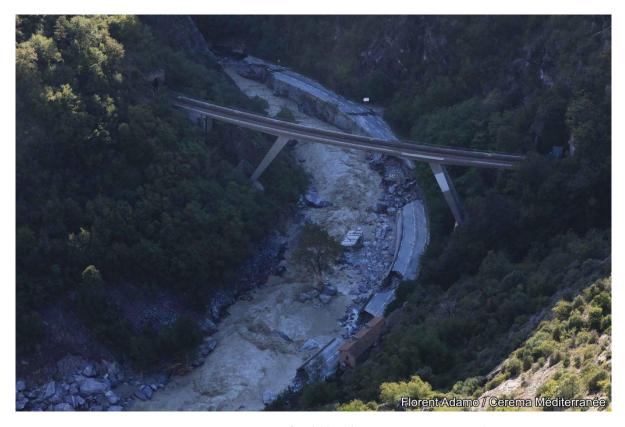
▲ Photo 59 : Roya en amont du viaduc de la voie ferrée (confluence vallon de Berghe). Coupure de route en rive droite. Vue amont -> aval. Cliché : F. ADAMO, CEREMA. Localisation : cf. Figure 100, réf. PO

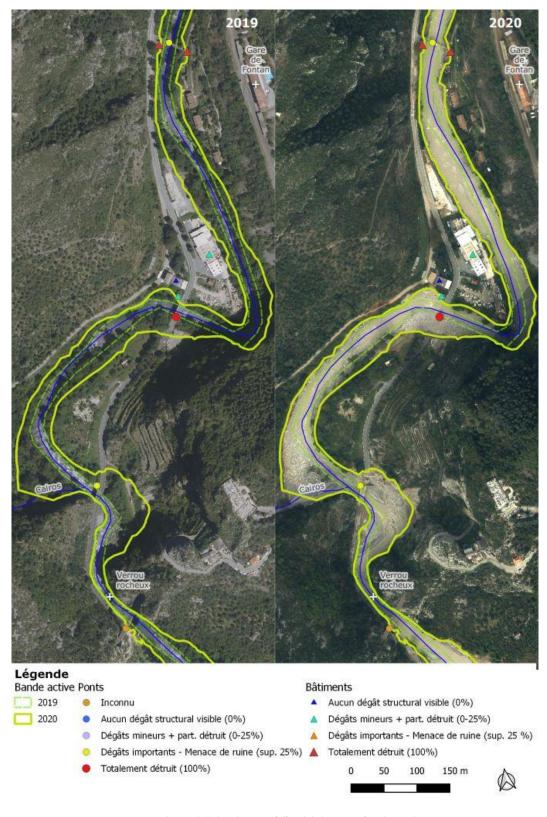
Figure 101 : Evolution de la bande active à l'aval de la traversée urbaine de Fontan

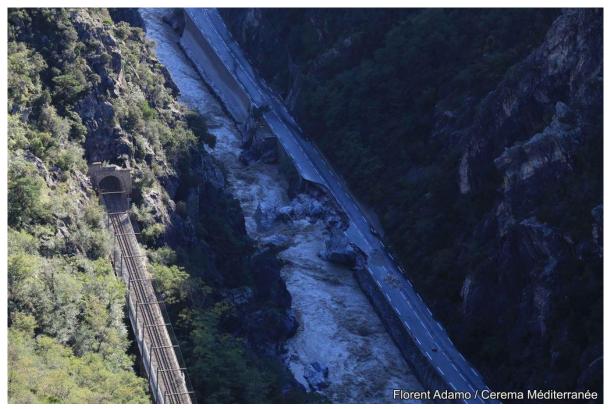
▲ Photo 60 : Roya au niveau des gorges de Berghe. Coupure de route en rive droite Vue amont -> aval Cliché : F. ADAMO, CEREMA. Localisation : cf. Figure 100, réf. P1

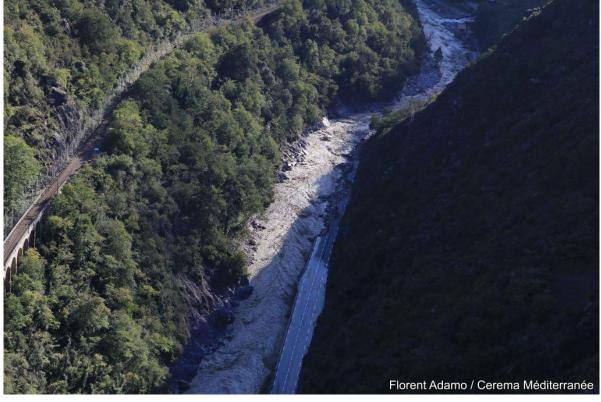
▲ Photo 61 : Roya au niveau des gorges de Berghe. Coupure de route en rive droite Vue amont -> aval Cliché : F. ADAMO, CEREMA. Localisation : cf. Figure 100, ref. P3

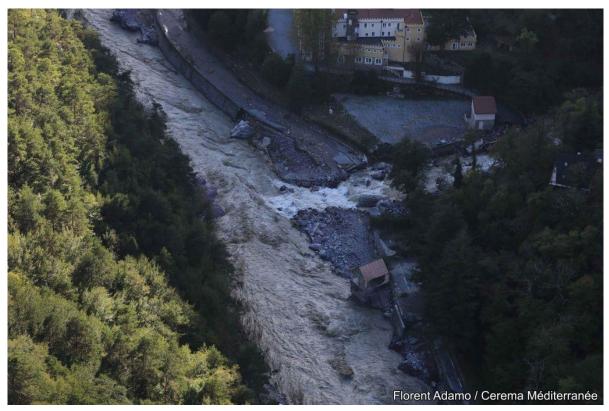
▲ Photo 62 : Roya au niveau de la confluence avec le torrent de la Ceva. Route en rive droite inondée. Vue amont -> aval. Cliché : F. ADAMO, CEREMA. Localisation : cf. Figure 100, ref. P3

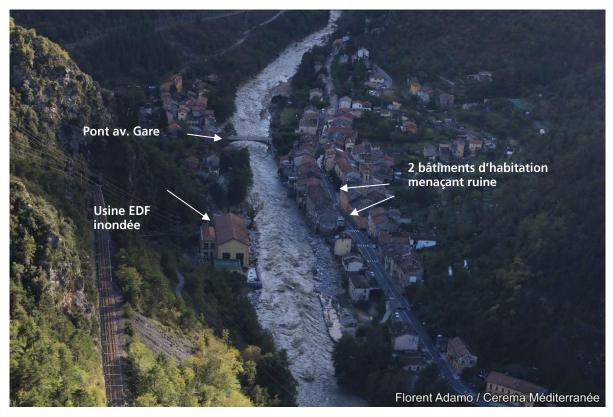
▲ Photo 63 : Roya dans la traversée de Fontan. Vue amont -> aval Cliché : F. ADAMO, CEREMA. Localisation : cf. Figure 100, réf. P4

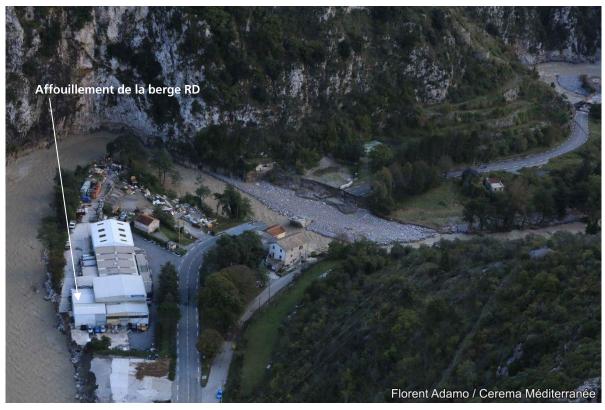
▲ Photo 65 : Destruction du pont d'Ambo. Vue amont -> aval Cliché : F. ADAMO, CEREMA. cf. Figure 100, réf. P6

Il est probable que la faible qualité des données altimétriques du profil de 2019 conduise à une surestimation de la hauteur des dépôts comme semble par exemple l'illustrer la comparaison des photos terrestres au niveau du pont de la gare (cf. Photos 64 à 66), avec un niveau d'engravement en amont du pont qui ne semble pas dépasser 0,5 m (contre plus 2 m d'après la comparaison de profils). Cependant, l'analyse détaillée des orthophotographies avant et après crue confirme que l'engravement est bien réel sur l'ensemble du tronçon avec un recouvrement partiel de très gros blocs restés immobiles. D'autre part, il nous a été rapporté par un élu de la commune des engravements significatifs au droit du camping : une vasque dans laquelle les vacanciers se baignaient en période estivale a été entièrement comblée par des dépôts de matériaux (hauteur estimée de l'ordre de 3 à 5 m)

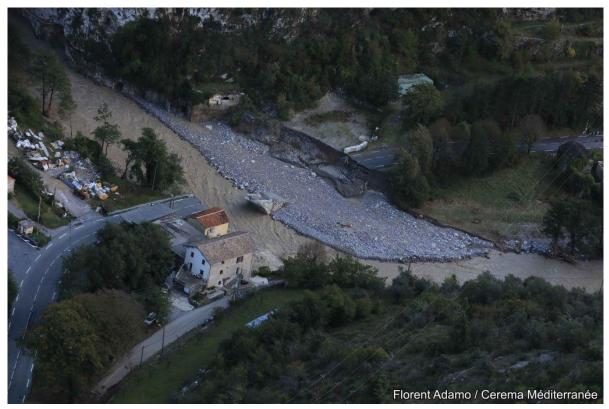
▲ Photo 66 : Destruction du pont d'Ambo. Vue de détail Vue aval -> amont Cliché : F. ADAMO, CEREMA. Localisation cf. Figure 100, réf. P7

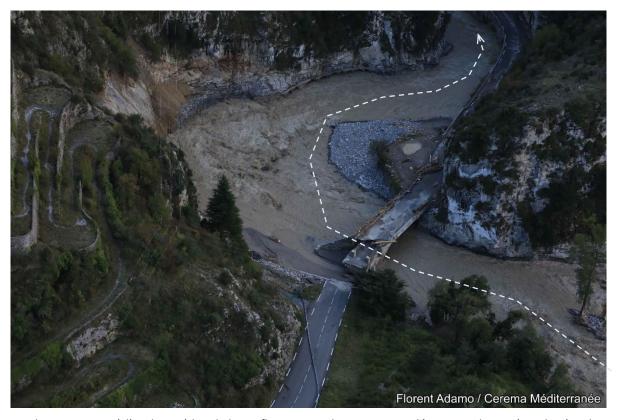
▲ Photo 67 : Roya à l'aval immédiat de la confluence avec le Caïros. Pont détruit et submergé par les écoulements. Cliché : F. ADAMO, CEREMA. Localisation cf. Figure 100, réf. P8

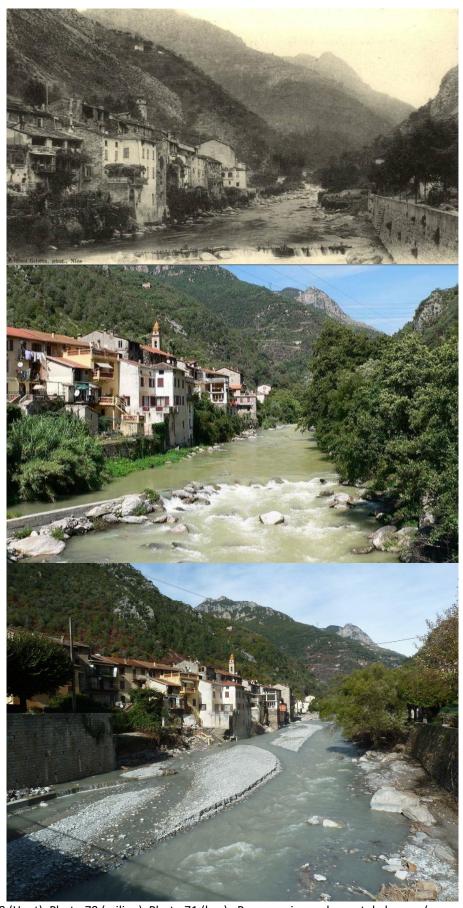
▲ Photo 69 (Haut), Photo 70 (milieu), Photo 71 (bas): Roya au niveau du pont de la gare (vue vers l'amont)

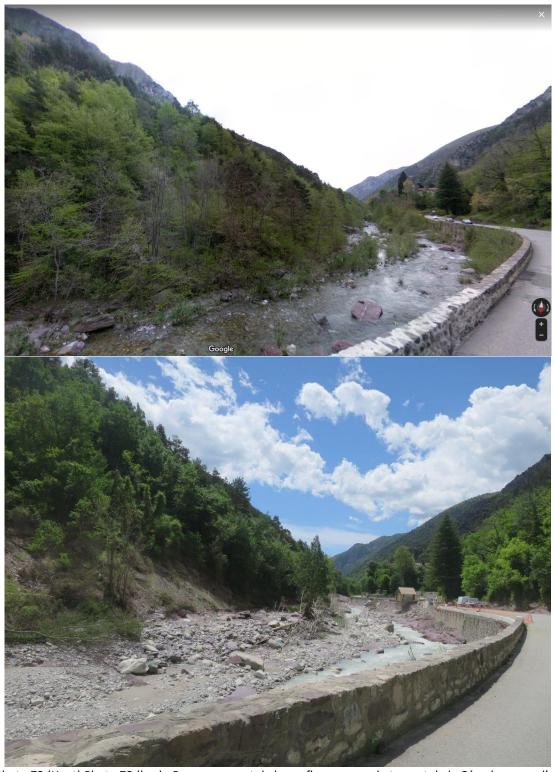
▲ Photo 72 (Haut) Photo 73 (bas): Roya en amont de la confluence avec le torrent de la Céva (vue vers l'aval)

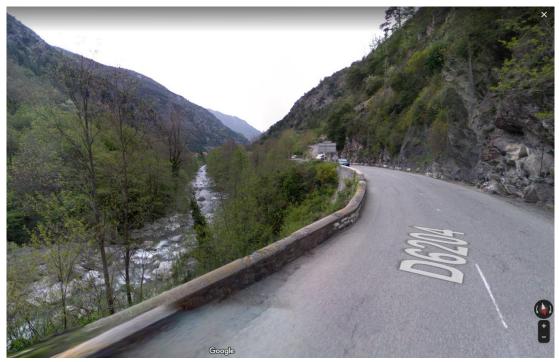
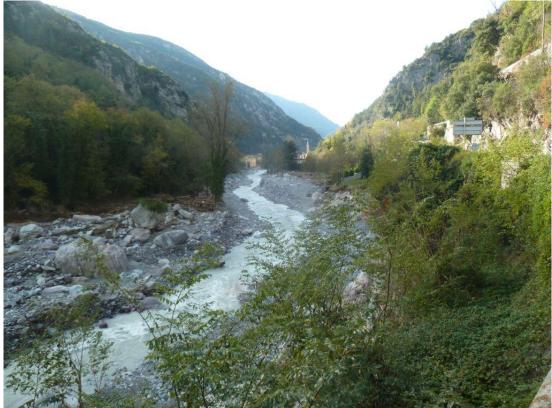
▲ Photo 74 (Haut) Photo 75 (bas): Roya en amont du camping municipal de Fontan (vue vers l'aval)

Haut: 208, source google Street View / Bas: 21/10/2020, source ONF-RTM

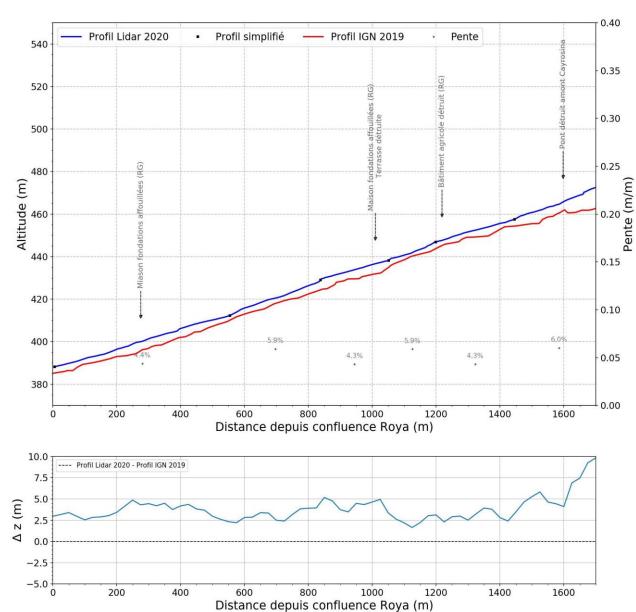
Figure 102 : Profil en long détaillé du Caïros dans la partie inférieure couverte par le levé Lidar 2020

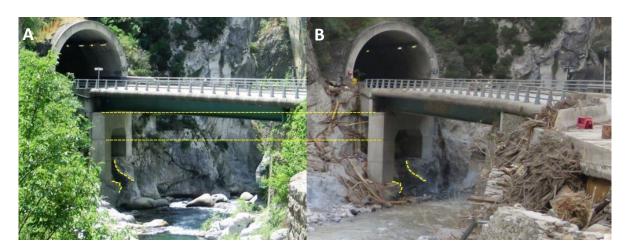
▲ Photo 76 (A) et Photo 77 (B): Comparaison de niveaux de fond de lit d'après photos terrestres.

(A): Juillet 2019. Source: Eugenie Merzagora; https://structurae.net/fr/ouvrages/tunnel-de-saorge-sud (B): 13/10/2020. Source: ONF-RTM. Noter le dépôt de flottants au niveau du tablier à la sortie du tunnel

La comparaison des niveaux de fond de lit avant-après crue montre, comme dans le secteur de Fontan, un engravement généralisé sur l'ensemble du secteur analysé. La hauteur des dépôts est en moyenne de 3 m. La comparaison de photos avant après crue confirme une tendance à l'engravement, mais vraisemblablement plus limitée (cf. Photos 76-77, et Photos 80 à 83). La tendance à l'engravement dans les tronçons amont et aval en gorges plus pentus et plus étroits est surprenante. Elle dénote un transport solide exceptionnel. Dans le tronçon amont (PT 474 à 430), les écoulements ont atteint des hauteurs remarquables comme en témoignent le décapage de la végétation sur les versants et les dépôts de flottants sur le tablier des ponts (cf. Photo 77 et clichés Annexe 17). D'après les observations de terrain, la hauteur d'écoulement au droit des différents ponts du tronçon est comprise entre 7,8 et 9,7 m. Dans ce tronçon, la mise en charge des ponts a contribué à surélever les niveaux d'écoulement et probablement aussi favorisé des dépôts en amont direct des ponts. La présence de flottants doit aussi avoir contribué à augmenter le niveau des écoulements, par obstruction partielle et temporaire des ouvrages de franchissement. Ces obstructions ont été temporaires et partielles puisqu'après la crue, les travées et arches des ouvrages n'étaient pas obstruées. Plus de 350 troncs (environ 600 m linéaire de bois flottants) ont toutefois été digitalisés sur les photos aériennes dans les 300 m situés autour du pont amont du tunnel de Saorge et du pont de la Bendola (cf. § 6.3.3).

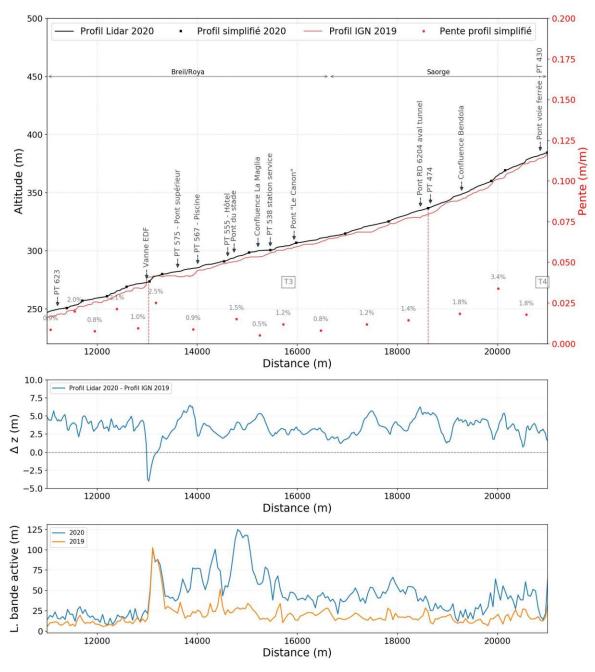
Figure 103 : Profil en long détaillé de la Roya dans le secteur de Breil-sur-Roya/Saorge

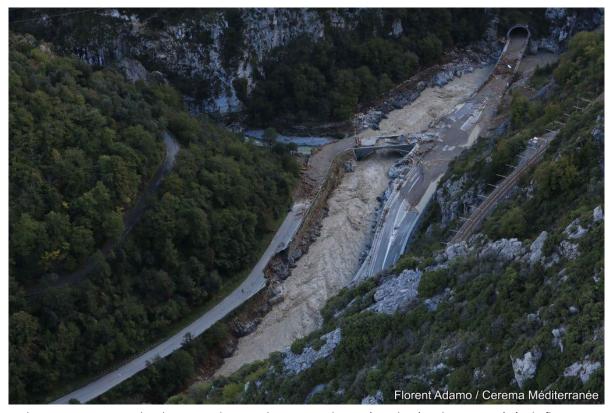
▲ Photo 79 : Roya entre les deux tunnels. Pont de Saorge submergé par les écoulements. Dépôt de flottants en amont de l'entrée du second tunnel. Traces d'écoulements dans le second tunnel.

Vue amont -> aval. Cliché: F. ADAMO, CEREMA. Localisation : cf. Figure 104, ref. P1

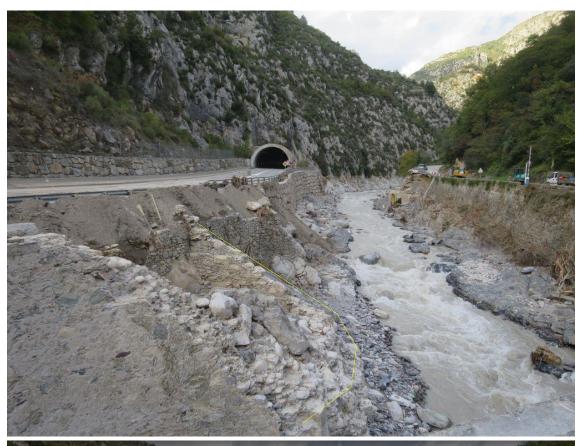
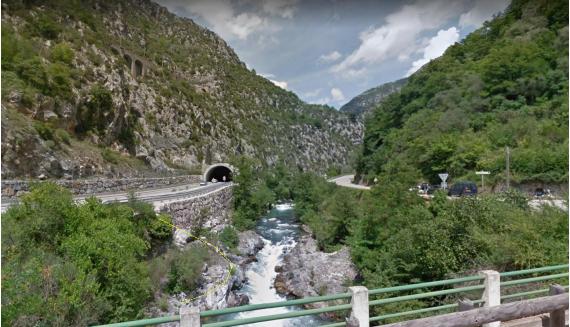
▲ Photo 80 (haut) et Photo 81 (milieu) : Evolution avant après crue en amont du pont de la RD 138 Bas : google street view 07/2014 / Haut : photos post crue 13/10/2020 (ONF-RTM)
En pointillé jaune : points de repère identique sur les 2 clichés. Légère remontée du niveau de fond de lit visible en amont immédiat du pont

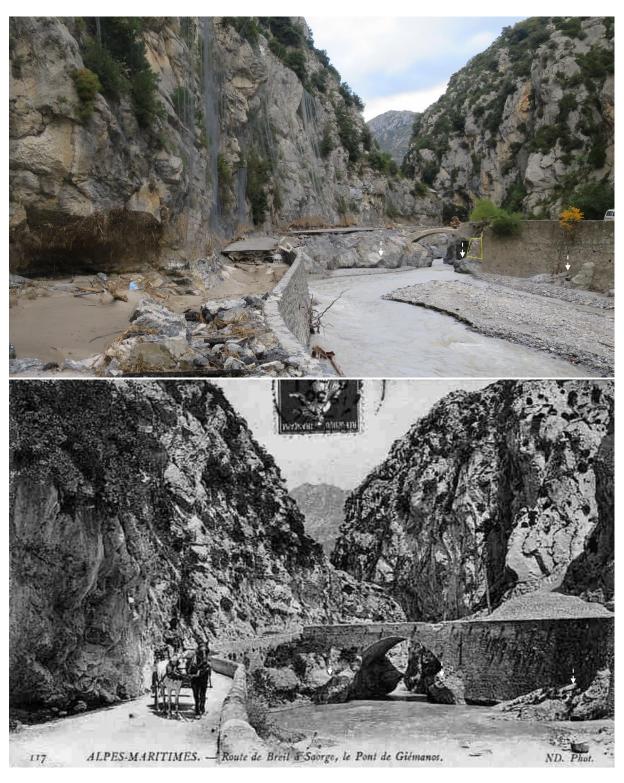
▲ Photo 82 (haut) et Photo 83 (milieu): Evolution fin XIXème début XXème vs 10/2020 – vue vers l'amont Bas: carte postale non datée du pont de Giémanos / Haut: photo post crue 13/10/2020 (ONF-RTM) A noter contour jaune: vestige de pile rive gauche du pont visible sur carte postale ancienne. Flèches blanches: points de repères identiques sur les 2 clichés. Le niveau post crue Alex est supérieur au niveau de fond de lit ancien. En atteste aussi le découvrement de la fondation du mur rive gauche en aval du pont

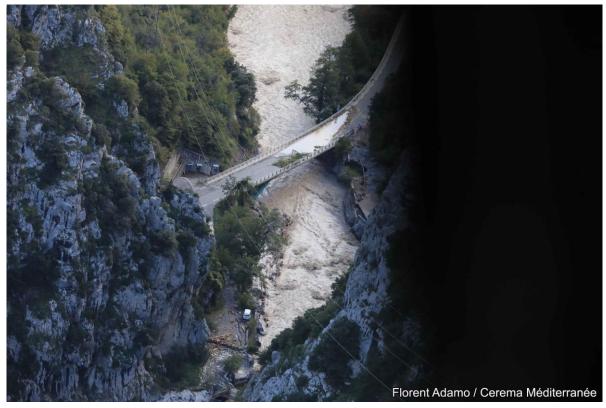
▲ Photo 84: Roya au droit de la sortie du second tunnel. Traces de flottants en rive gauche au niveau du tablier. Vue amont -> aval. Cliché: F. ADAMO, CEREMA. Localisation: cf. Figure 104, ref. P3

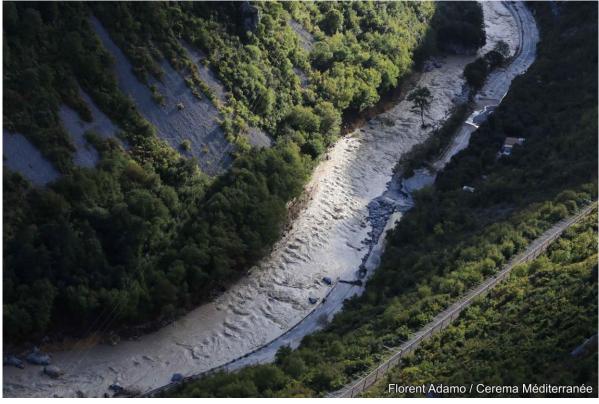
▲ Photo 85 : Roya en sortie des gorges. Coupure de la route en rive droite. Vue amont -> aval. Cliché : F. ADAMO, CEREMA. Localisation : cf. Figure 104, ref. P4

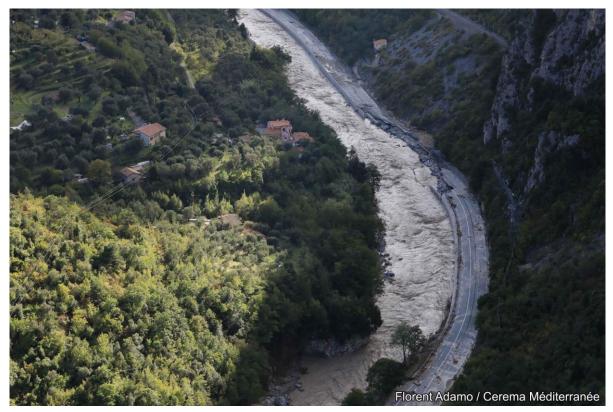
▲ Photo 86 : Roya au droit du hameau de Veil. Coupure de la route en rive droite. Vue amont -> aval. Cliché : F. ADAMO, CEREMA. Localisation : cf. Figure 104, ref. P4
