Février 2022

Retour d'expérience technique de la crue du 2 octobre 2020 dans la vallée de la Roya Volet torrentiel

Agence RTM des Alpes du Sud Service RTM des Alpes-Maritimes

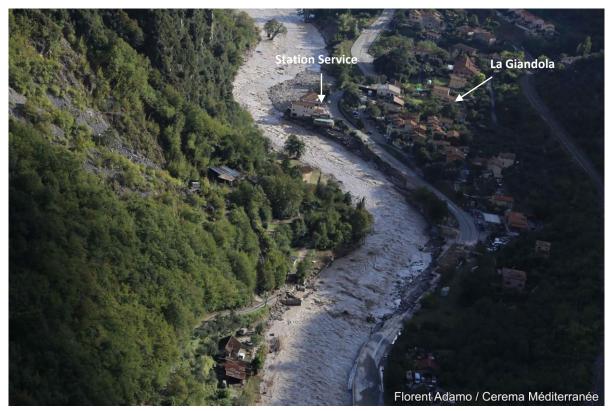
▲ Photo 87: Roya au droit des hameaux du Canon et de la Giandola. Coupure de la route rive droite en amont de la Giandola. Affouillement des fondations du bâtiment de la station service.

Vue amont -> aval. Cliché: F. ADAMO, CEREMA. Localisation: cf. Figure 104, ref. P5

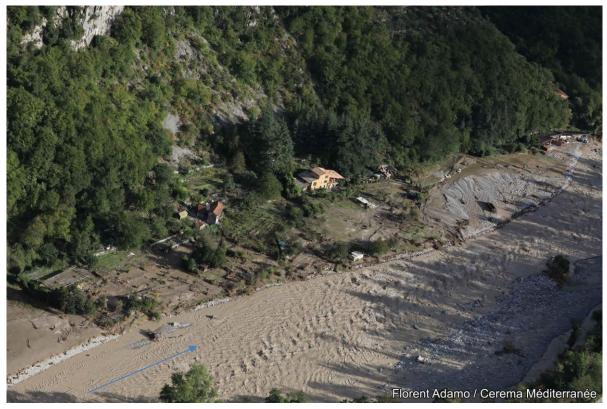
▲ Photo 88 : Roya au droit du stade de football (détruit). 4 bâtiments détruits en rive gauche et pont d'accès détruit. Vue amont -> aval. Cliché : F. ADAMO, CEREMA. Localisation : cf. Figure 104, réf. P6

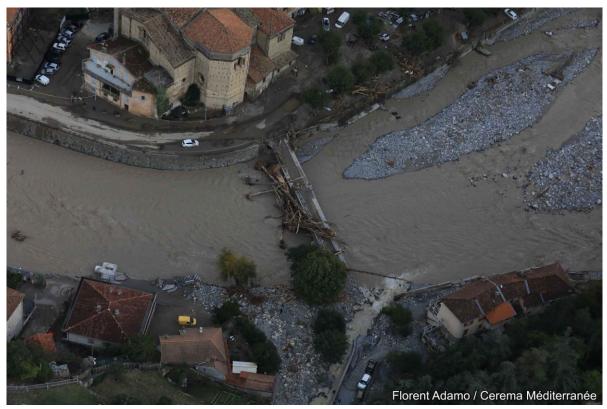
▲ Photo 89 : Roya au droit du pont Charabot obstrué par les flottants. Vue amont -> aval. Cliché : F. ADAMO, CE-REMA. Localisation : cf. Figure 104, réf. P8

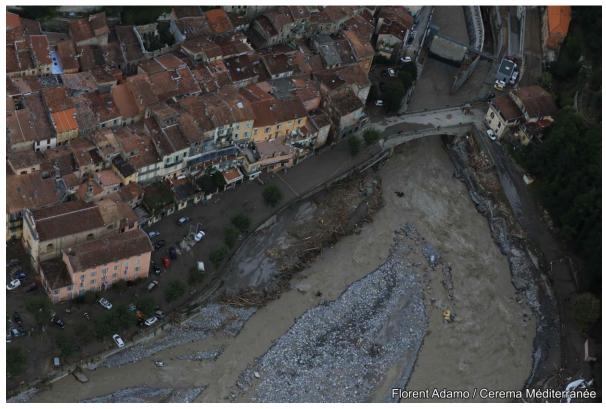
▲ Photo 90 : Roya au droit du « lac » de Breil. En aval pont de la déchetterie (datant de 1947) et vanne EDF. Vue amont -> aval. Cliché : F. ADAMO, CEREMA. Localisation : cf. Figure 104, réf. P9

- La contraction marquée du lit au droit du pont de la déchetterie et de la vanne EDF a accentué les niveaux de crue dans la traversée de Breil avec l'inondation du bourg en rive gauche et du quartier Isola en rive droite provoquée par un régime d'écoulement fluvial. Le profil en long post-crue 2020 montre l'arrêt d'un front solide en amont du pont de la déchetterie. De manière conjointe, on observe que le niveau des PHE est globalement horizontal avec une cote moyenne de 286,0 m. Il s'agit de deux points caractéristiques montrant sans équivoque la perturbation des écoulements par la contraction. Des expériences menées en laboratoire dans un canal à forte pente munie d'une contraction brusque permettent d'illustrer le phénomène qui s'est produit ici pendant la crue (cf. Figure 106).

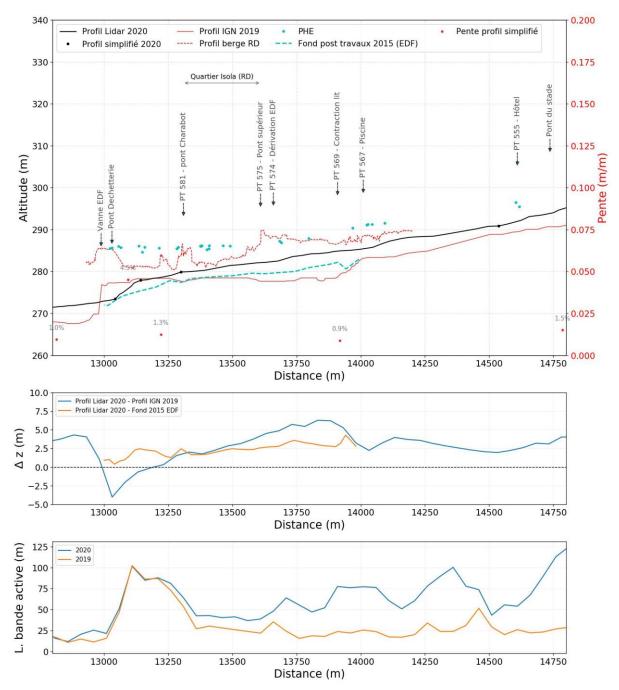
Figure 105 : Profil en long détaillé de la Roya dans la traversée urbaine de Breil-sur-Roya

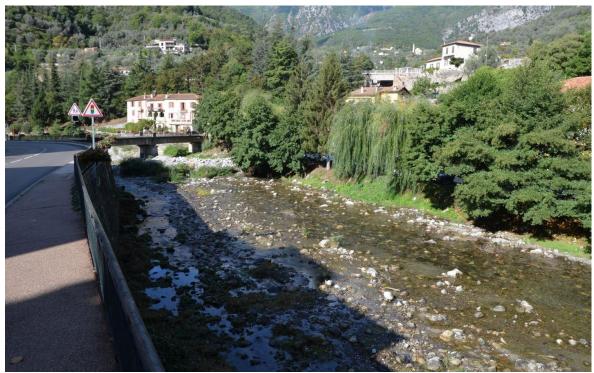
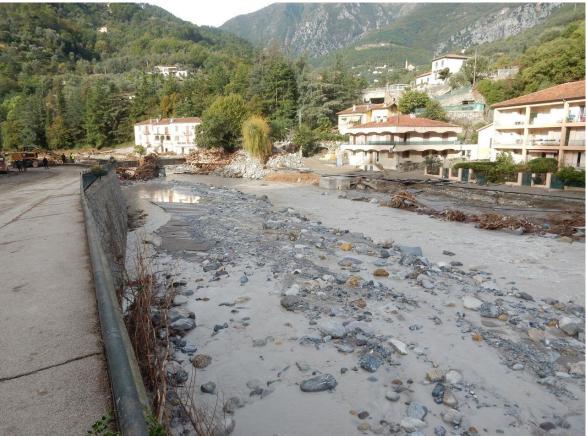
▲ Photo 91 (haut) et Photo 92 (bas) : Roya en amont du Pont Charabot Haut : 2014. Cliché RTM / Bas : 06/10/2020. Cliché RTM

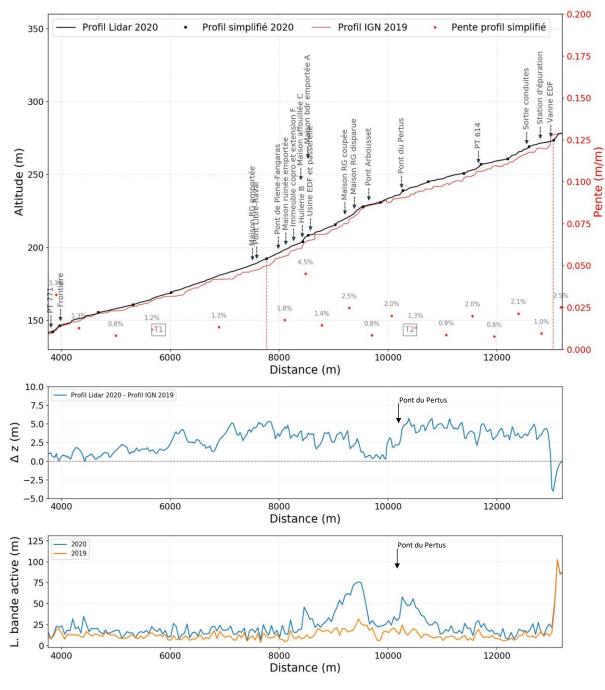
Figure 107 : Profil en long détaillé de la Roya en aval de Breil-sur-Roya

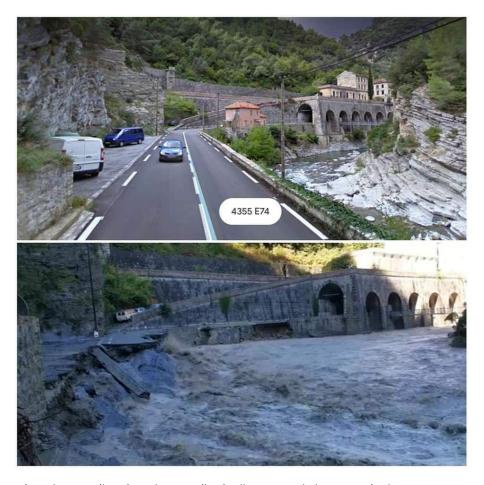
▲ Photo 93 (haut) et Photo 94 (bas) : Illustration de la remontée des niveaux au droit de Piene Basse (Entre Passerelle EDF et huilierie). Haut : google street view 2010 / Bas : capture vidéo 03/10/2020

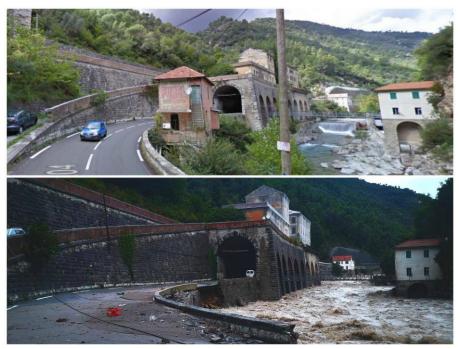
▲ Photo 95 (haut) et Photo 96 (bas) : Illustration de la remontée des niveaux au droit de Piene Basse(Passerelle et seuil EDF). Haut : google street view 2010 / Bas : cliché 03/10/2020, source internet

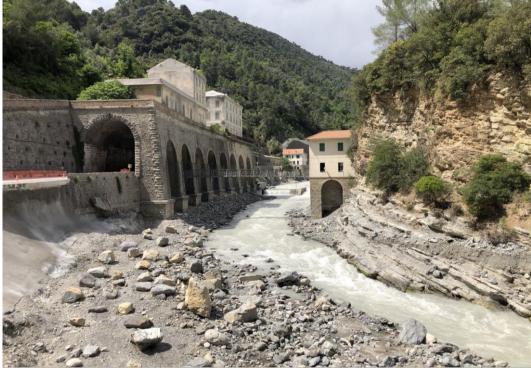
Photo 97 (haut) et Photo 98 (bas): Illustration de la remontée des niveaux au droit de Piene Basse (Passerelle et seuil EDF). Haut: cliché 2007, source AD06 / Bas: cliché 06/2021, source ONF-RTM

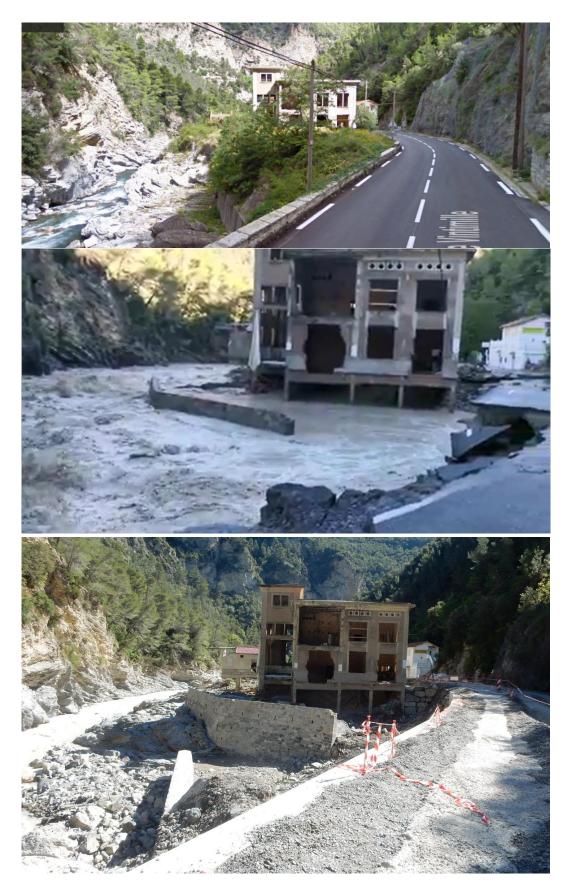
▲ Photo 99 (haut), Photo 100 (milieu), Photo 76 (bas) : Illustration de la remontée des niveaux au droit de Piene Basse (Huilerie) Haut : capture d'écran Google Street View 2010 - Milieu : capture vidéo 03/10/2021 − Bas : cliché ONF-RTM 05/2021

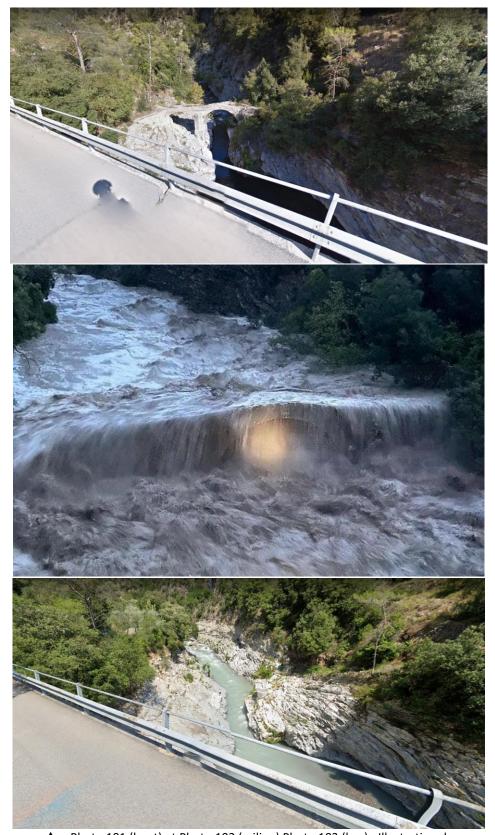
▲ Photo 101 (haut) et Photo 102 (milieu) Photo 103 (bas): Illustration de la remontée des niveaux au droit du pont Fanghetto Haut: google street view 2011 / Milieu: pendant la crue source internet https://www.facebook.com/EmissionLaPlaceDuVillage/pho-tos/pcb.1756186747880700/1756185154547526/?type=3&theater / Bas: google street view 07/2021

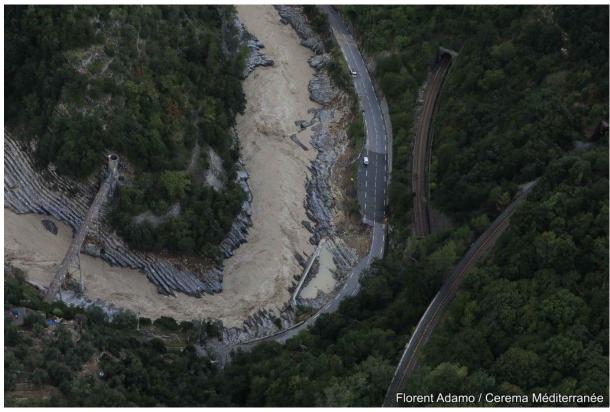
▲ Photo 104 : Roya en aval de Breil sur Roya. Entre Vanne EDF et rejet des conduites de dérivation Cliché : F. ADAMO, CEREMA. Localisation : cf. Figure 108, ref. P1

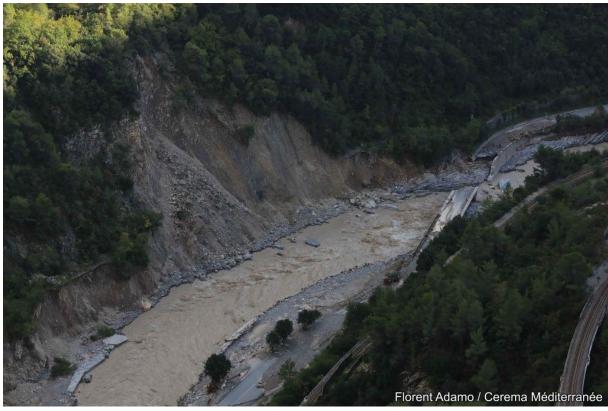
▲ Photo 105: Roya en aval de Breil sur Roya. Pont du Pertus Cliché: F. ADAMO, CEREMA. Localisation: cf. Figure 108, ref. P2

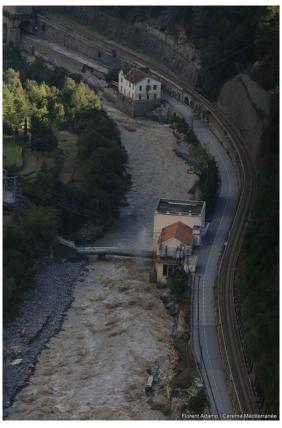
▲ Photo 106 : Roya en aval de Breil sur Roya. Conduite forcée EDF Cliché : F. ADAMO, CEREMA. Localisation : cf. Figure 108, ref. P3

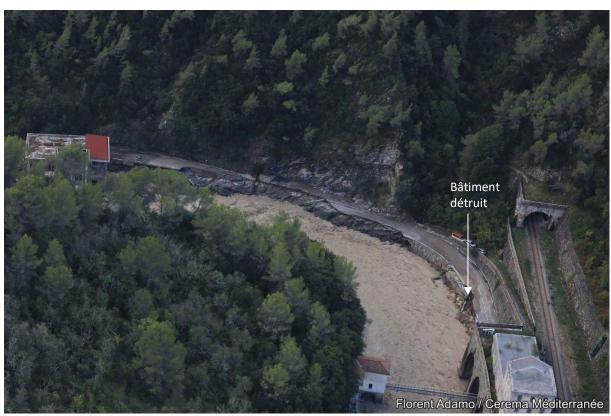
▲ Photo 107 : Roya en aval de Breil sur Roya. Coude à l'amont de l'Huilerie Cliché : F. ADAMO, CEREMA. Localisation : cf. Figure 108, ref. P4

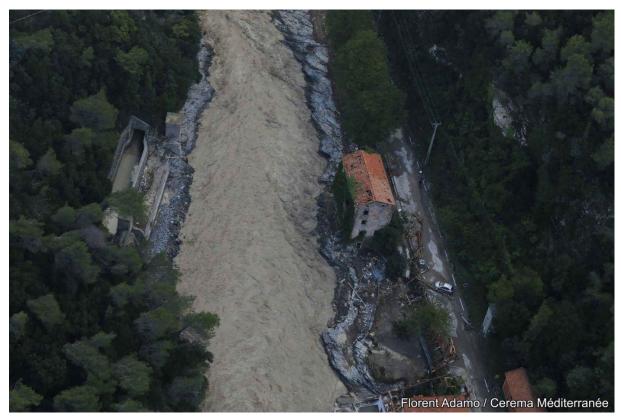
▲ Photo 108: Roya en aval de Breil sur Roya. Aval de l'Huilerie Cliché: F. ADAMO, CEREMA. Localisation: cf. Figure 108, réf. P5

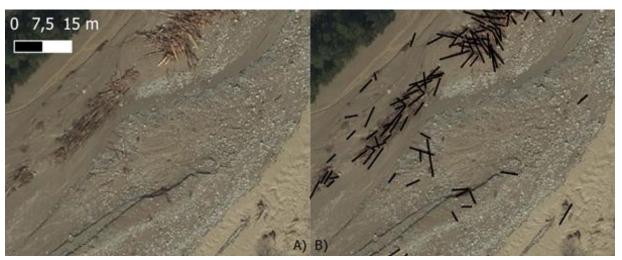
Figure 112 : Exemple de dépôts d'embâcles sur les orthophotos d'urgence : A) image brute et B) exemple des embâcles digitalisés

La résolution de 10 cm des orthophotos IGN d'urgence, particulièrement fine, a permis de mener à bien une digitalisation manuelle des troncs et branches d'arbres déposés dans les bandes actives sous la forme de polylignes. La précision de la mesure est dépendante de la résolution des images ainsi que de la visibilité des pièces sur les photos. Les troncs partiellement ensevelis, ceux appartenant à des accumulations de bois formé de plusieurs couches ou ceux déposés sous des arbres ayant tenu et dont le houppier occulte l'image ne sont pas complètement mesurés. Il semble donc raisonnable de penser que les longueurs mesurées sont probablement précises à ±50 cm et qu'elles constituent une borne inférieure (elles sont soit correctes, soit inférieures à la longueur réelle partiellement cachée).

La Figure 112 illustre le travail au niveau du Suquet sur la Vésubie à une échelle proche de celle utilisée pour la digitalisation. Ce travail a été mené sur 54,7 km au sein du bassin versant de la Roya : 36,7 km du cours principal et 18 km d'affluents. AUn total, 16 868 pièces indépendantes formant une longueur totale de 32.89 km de troncs et branches ont été identifiées (Tableau 35).

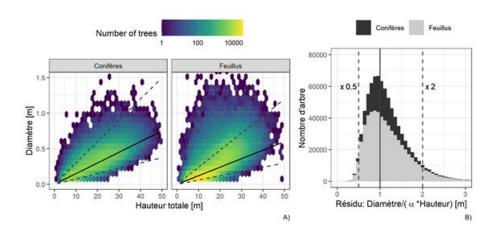
Figure 116 : A) Graphique montrant le diamètre des arbres et leur hauteur totale (605 000 feuillus et 222 000 conifères, données IFN). Les droites continues montrent les ajustements des équations. Noter que le code couleur est en échelle logarithmique, les pixels foncés comprennent donc 1000 à 10000 fois moins d'arbres que les pixels clairs. B) Distribution statistique des résidus des ajustements des équations

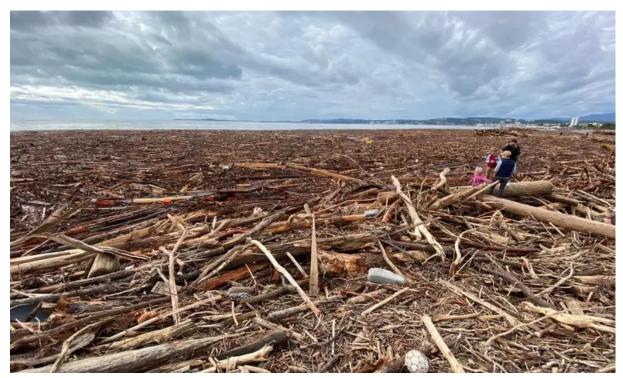
Figure 118 : Tapis de bois flottant sur le littoral suite à la tempête Alex (Source : Denise Delahaye, France TV)

Ces volumes ont été exportés vers l'Italie puis la Mer Méditerranée. Nous ne disposons pas de données quantitatives pour préciser notre bilan, mais les images issues de la presse ou des réseaux sociaux montrent bien que la quantité de bois exportée à la mer par la tempête était exceptionnellement élevée (photo ci-dessous).

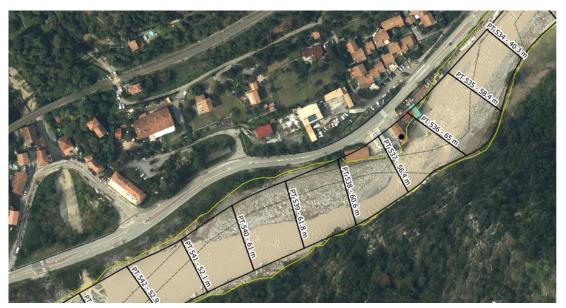
Figure 125 : Illustration d'un lit d'une soixantaine de mètres préconisé sur la Roya en amont de Breil-sur-Roya

En résumé: Il s'agit ici d'une approche sommaire pour éviter de réduire trop la largeur des lits lors des premiers réaménagements, mais il est parfois nécessaire de disposer d'un lit plus large pour supporter sans dommage des apports massifs en matériaux et réguler le transport solide dans les zones de confluence. C'est notamment le cas à Breil sur Roya où nous préconisons le maintien d'un lit large en amont de la traversée urbaine.

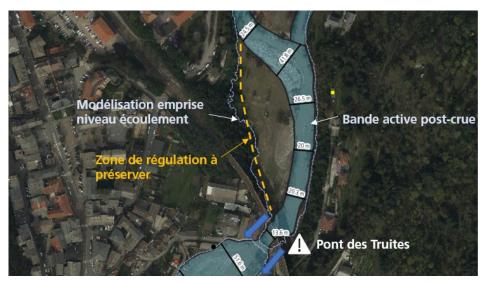
Figure 127 : Exemple de zone de régulation du transport solide (matérialisée par le pointillé jaune) préconisée sur la Roya à Tende

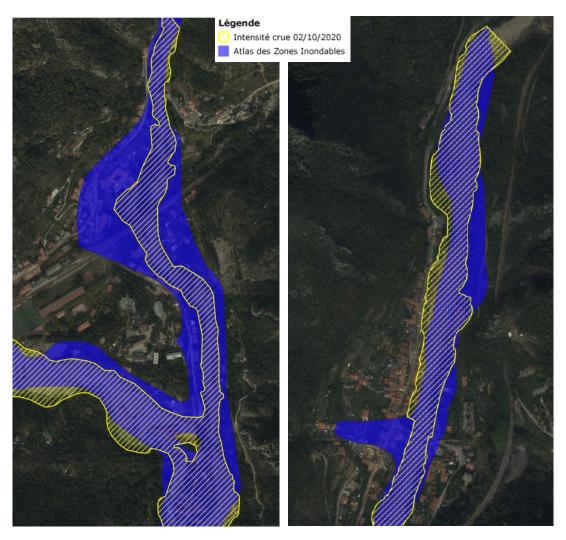
Figure 134 : Croisement de l'AZI avec la cartographie de l'intensité de la crue Alex à Saint-Dalmas-de-Tende (à gauche) et à Fontan (à droite)
