ETUDE HYDROGEOLOGIQUE ET GEOTECHNIQUE DU VIEUX VILLAGE DE BREIL SUR ROYA

RAPPORT D'ETUDE HYDROGEOLOGIQUE

FIGURES

Décembre 2015

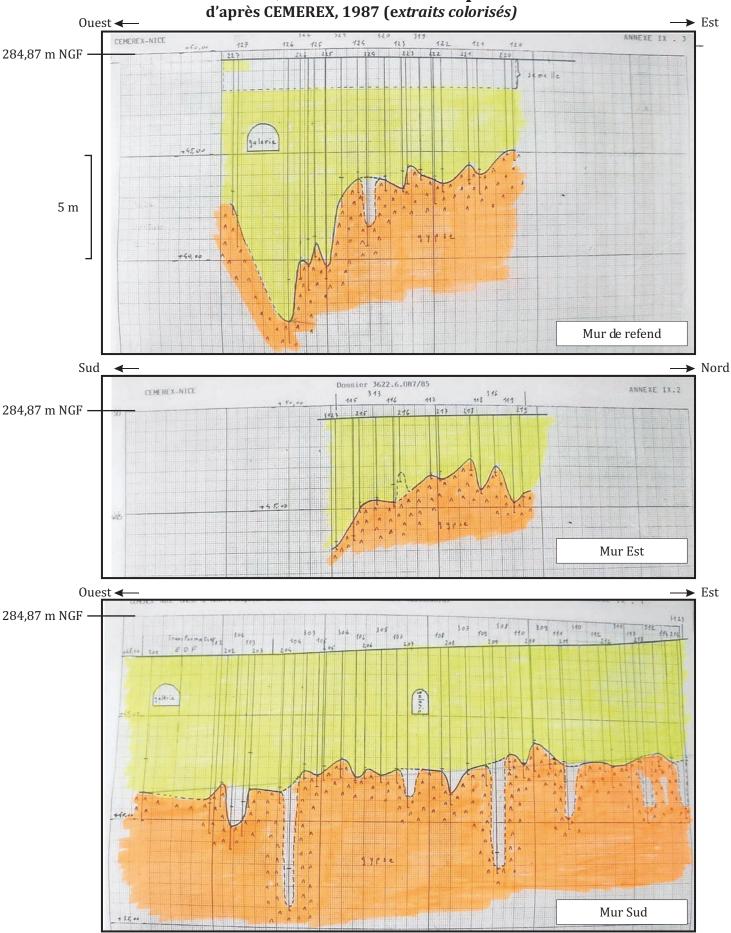
Coupes géologiques interprétatives sous les fondations nord, est et sud de la chapelle de la Miséricorde

En jaune: remblais/alluvions

En orange: gypse

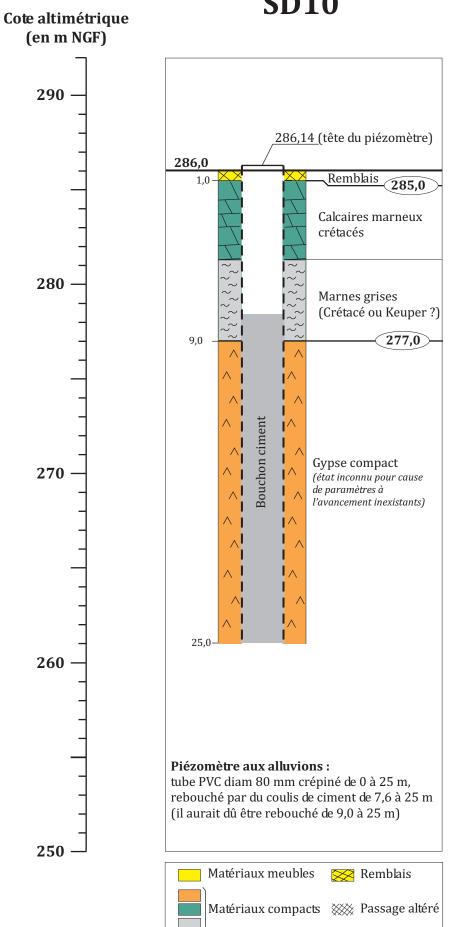
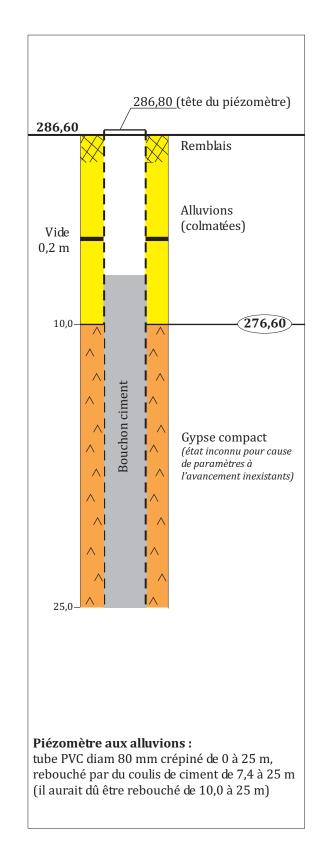
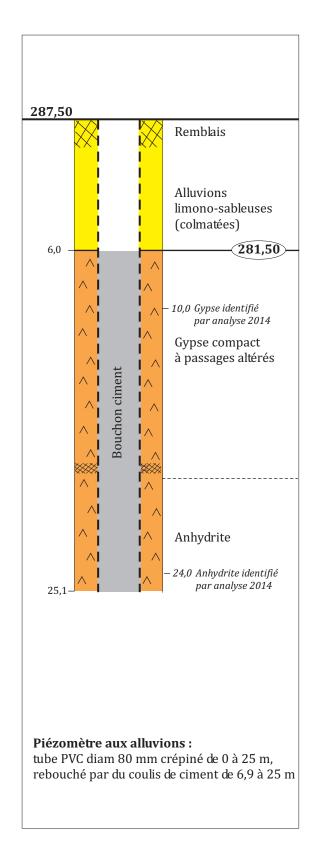
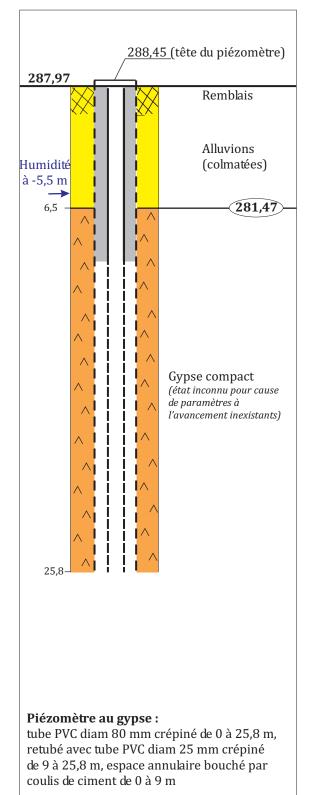
SD10 SC11 SD12 SD13

RE-EQUIPEMENTS DES PIEZOMETRES GEOLITHE 2012/2013 ET REINTERPRETATION DES COUPES GEOLITHE

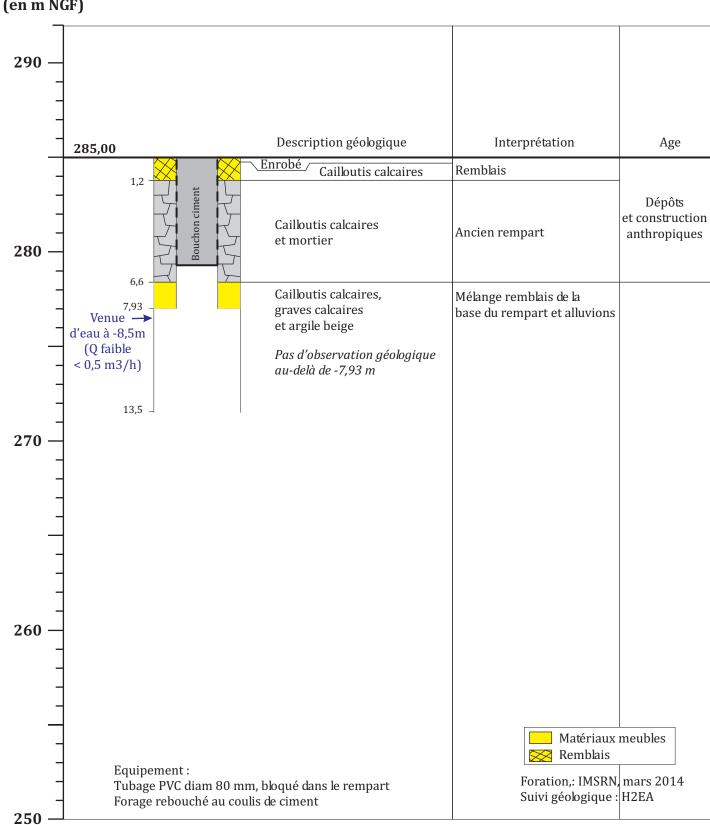
FE1

COUPES SYNTHETIQUES DES FORAGES IMSRN 2014/2015

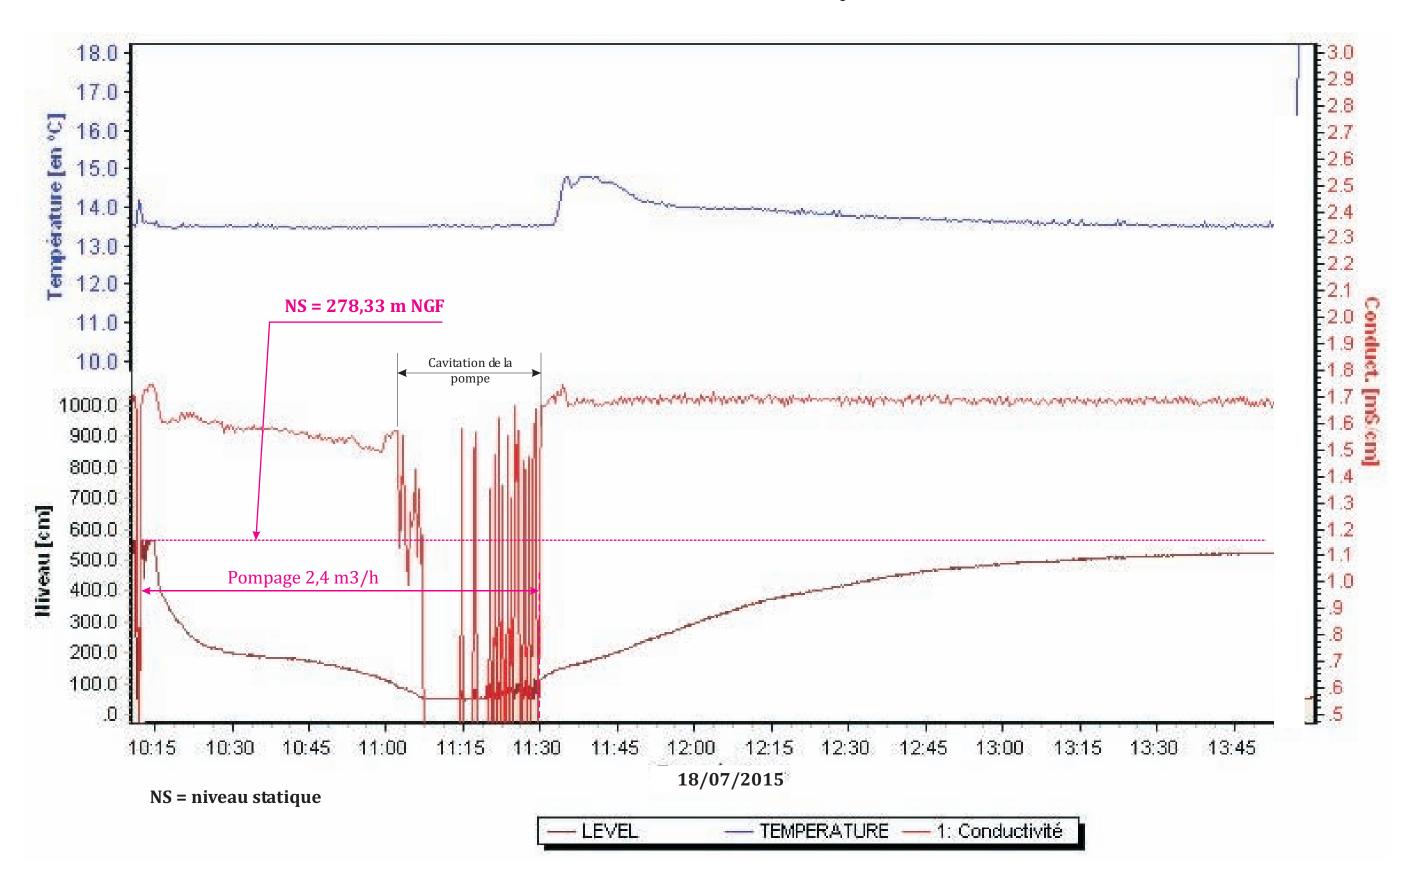
SUIVI PAR SONDE AUTOMATIQUE EN FE1BIS

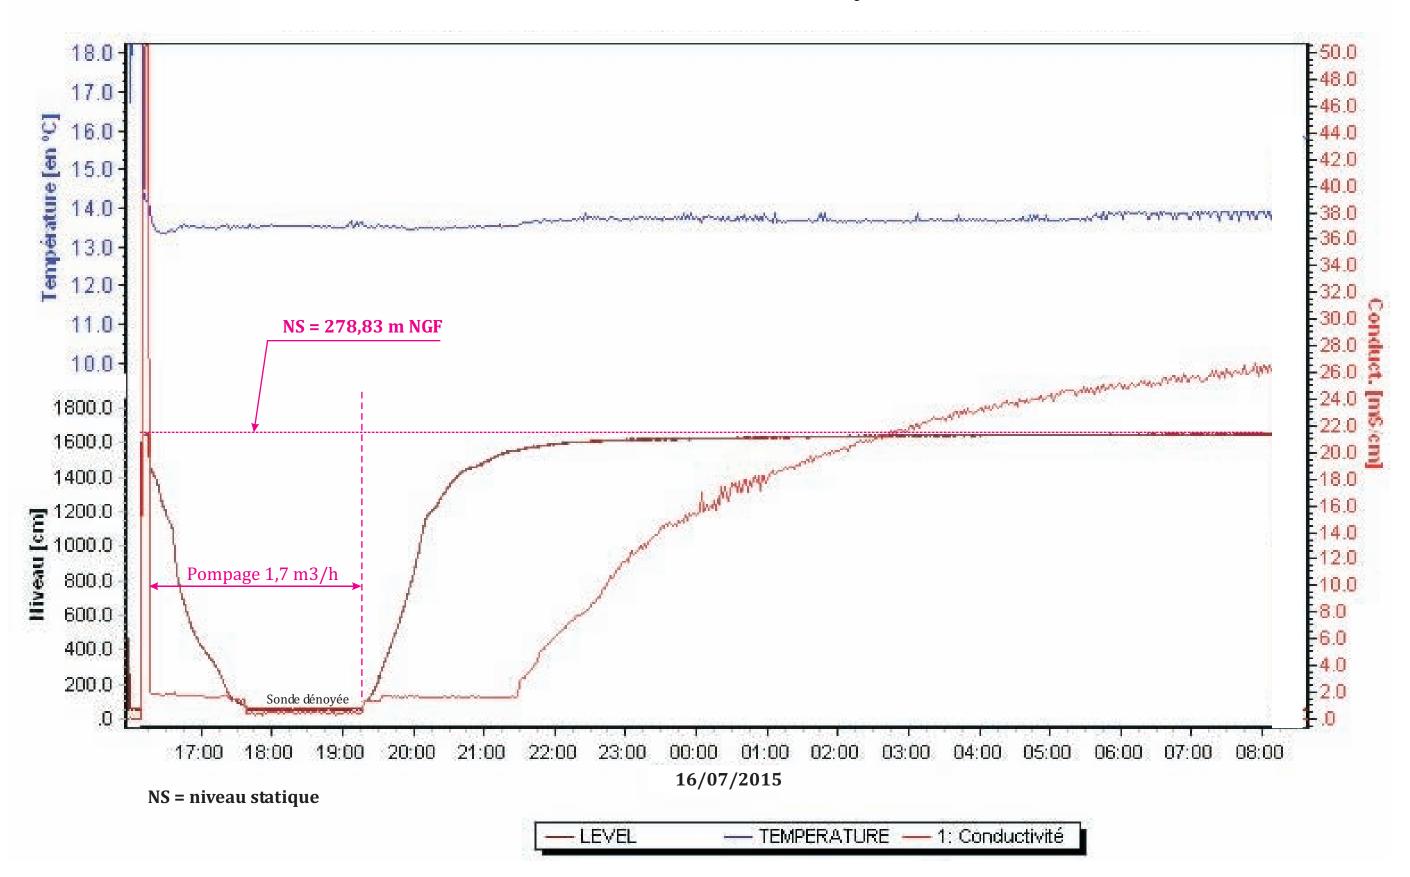
SUIVI PAR SONDE AUTOMATIQUE EN FE2

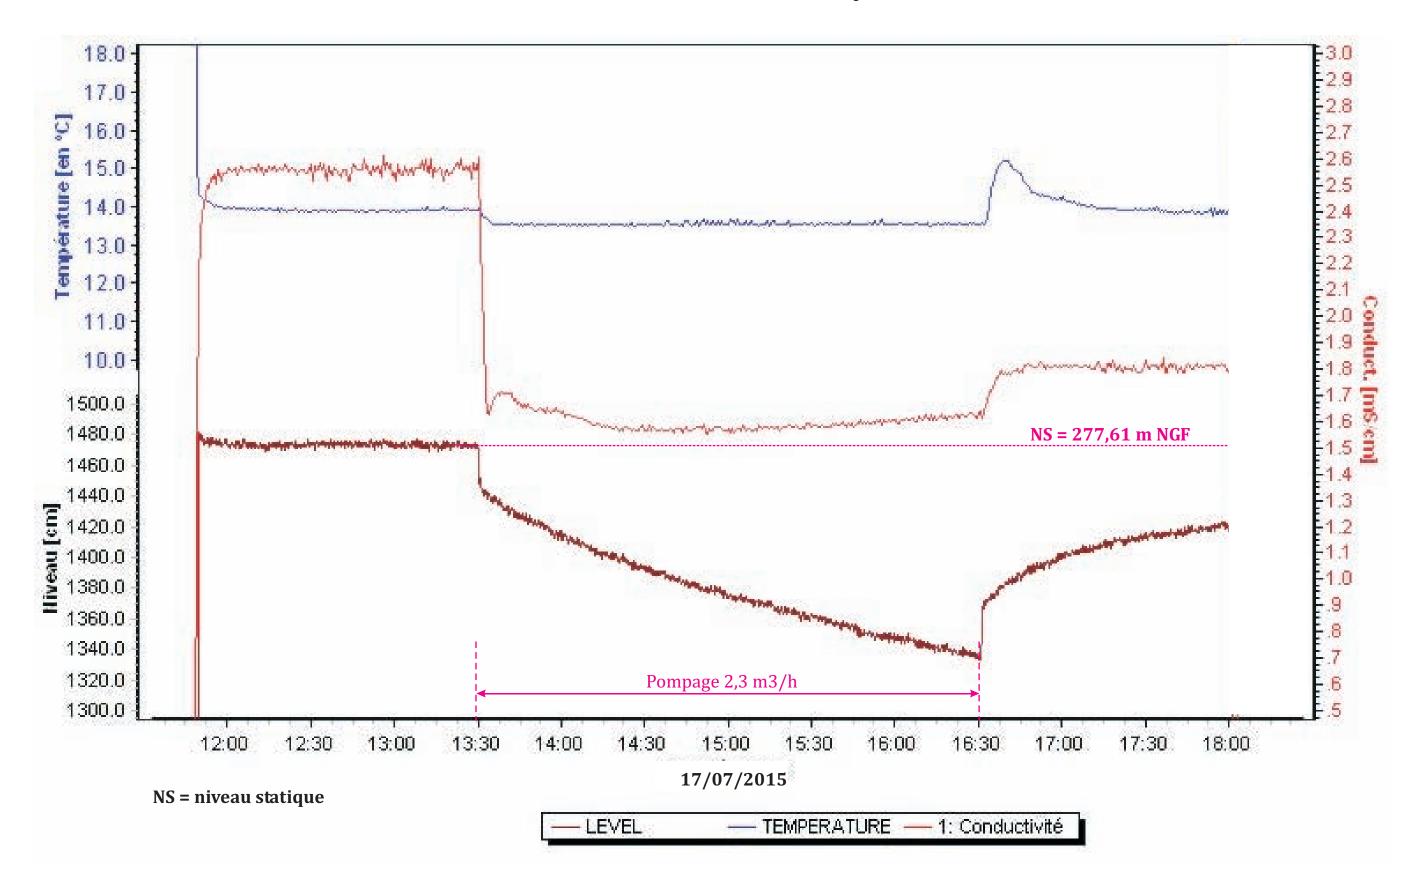
SUIVI PAR SONDE AUTOMATIQUE EN SC14

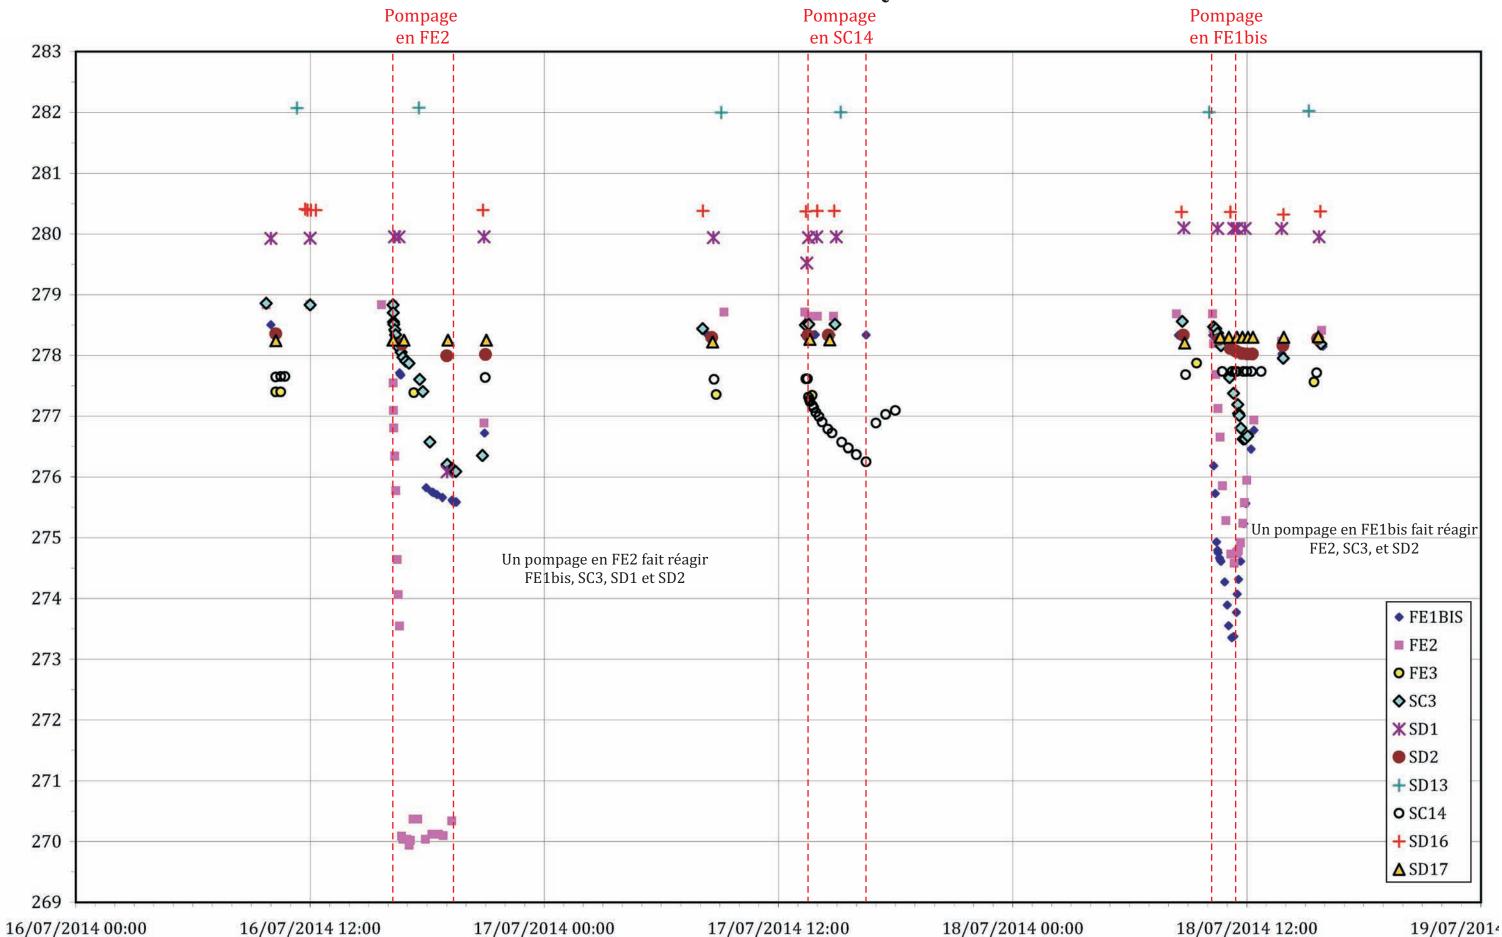
SUIVI PIEZOMETRIQUE MANUEL

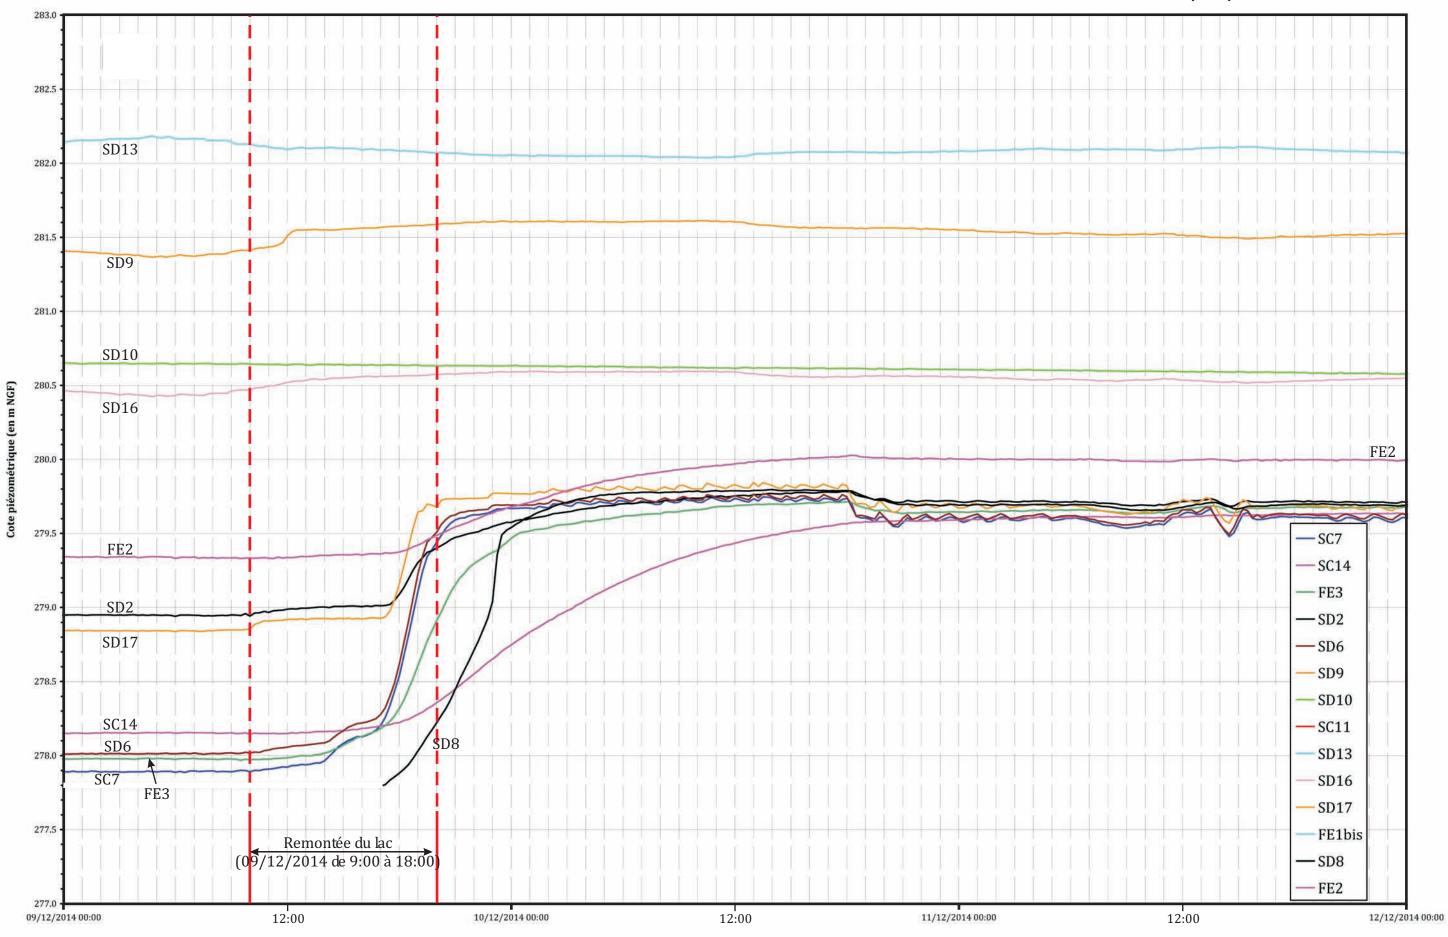
EVOLUTION PIEZOMETRIQUE LORS DE LA REMONTEE DU LAC DU 09/12/2014

Les sondes de niveau/conductivité/température font une mesure toutes les 15 minutes
