ETUDE HYDROGEOLOGIQUE ET GEOTECHNIQUE
DU VIEUX VILLAGE DE BREIL SUR ROYA

RAPPORT D'ETUDE HYDROGEOLOGIQUE

ANNEXES

Décembre 2015

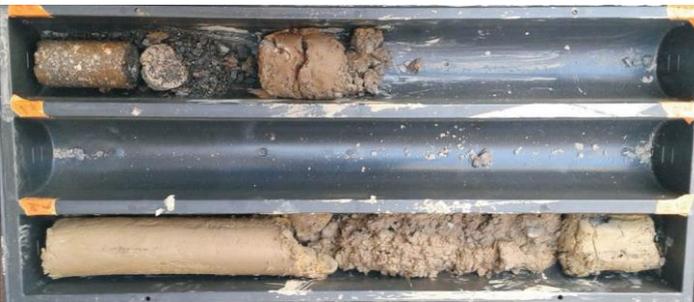
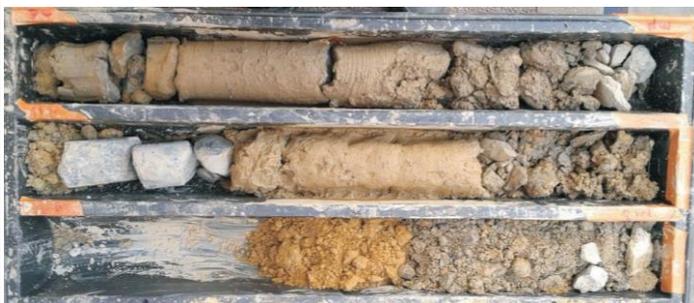
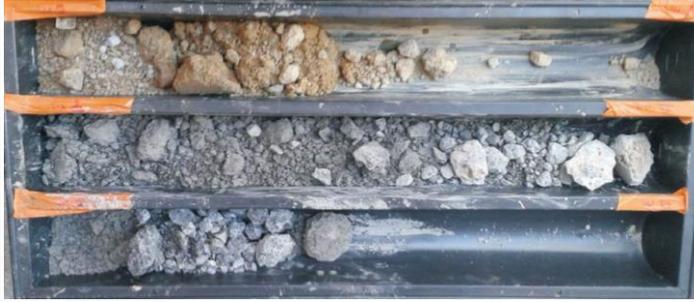
SONDAGE CAROTTE

prof. (m)	faciès présumé	eau	Outil	Photographie des carottes	RQD (%)	Carottage (%)
0,00	Enrobé	0,00	traditionnel ø 101mm

100%
0,50	Argiles brun-beiges à cailloutis	0,4				30%
1,00	Absence de récupération	1,00				0%
1,50						
2,00	Cailloutis à matrice argileuse brun-beige et mortier	2,00

100%
2,50						
3,00						
3,50	Cailloutis et argile gris-beige

90%
4,00						
4,50						100%
5,00	Argile sableuse ocre-jaune, petits galets et morceaux de bois	4,70	Poinçonneur ø 114mm

90%
5,50						
6,00						
6,50	Brèches calcaires et calcaires marneux

40%
7,00		7,00				
7,50						
8,00	Calcaire gris-noir veiné de calcite à passes bréchiques

70%
8,50						
9,00						
9,50	Calcaires gris-noir à passages fracturés	9,50	traditionnel ø 101

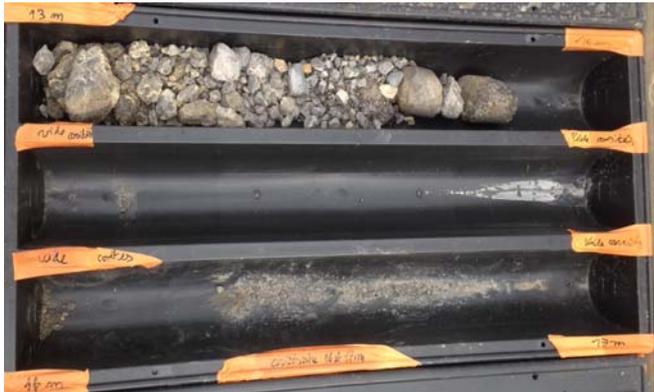
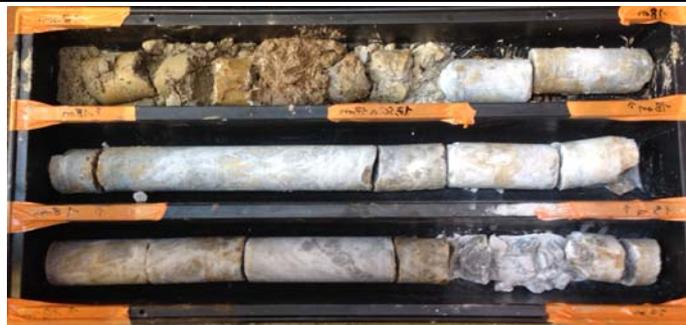
SONDAGE CAROTTE

100%
10.50							
11.00							
11.50							
12.00	Vide						0%
12.50							
13.00	Calcaire

80%
13.50							
14.00							
14.50							
15.00	Calcaire gris						0%
15.50							
16.00							
16.50							
17.00	Argiles à galets et nodules de gypse

80%
17.50							
18.00							
18.50							
19.00	Gypse compact						100%
19.50							
20.00

observations : Vide de 13.6 à 17m

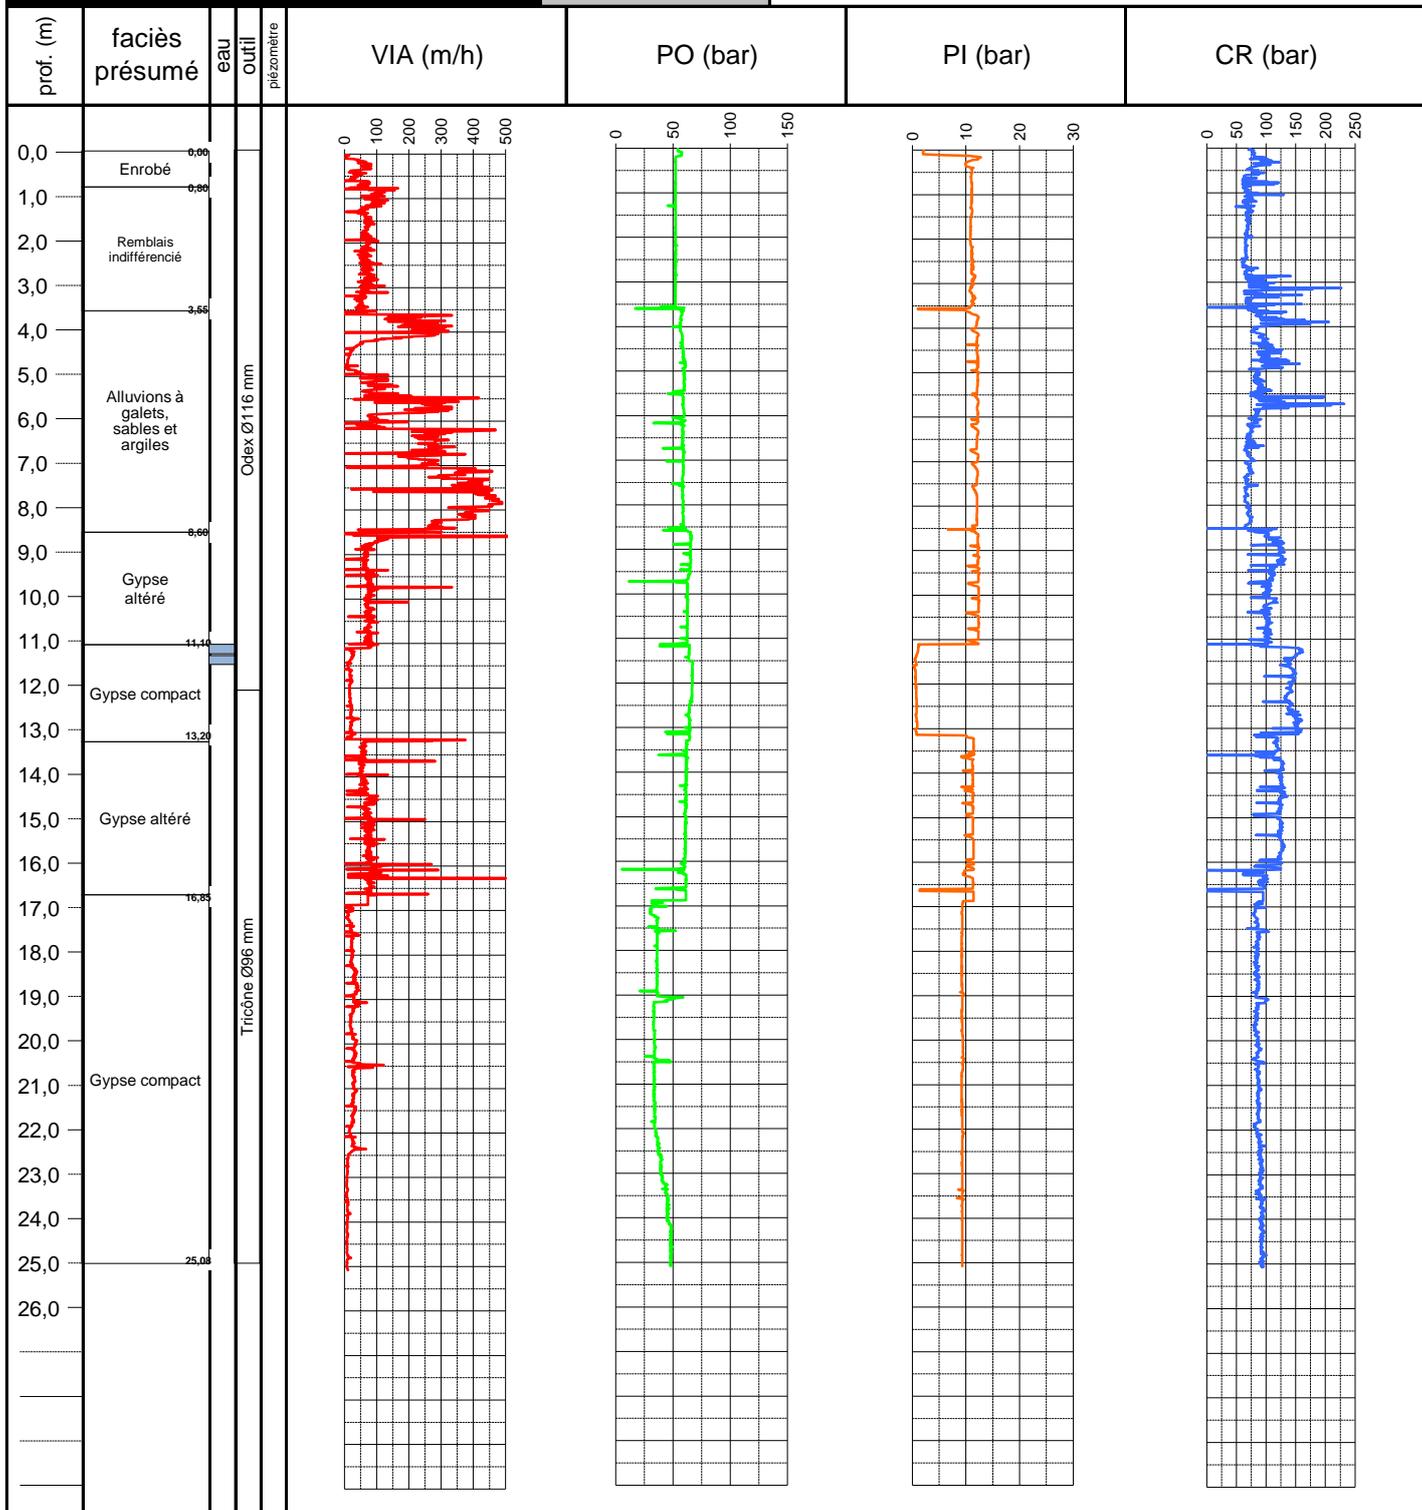
observations : Erreur d'enregistrement du capteur de pression d'injection entre 11 et 13 m.
Venues d'eau à 11,24 et 11,40m

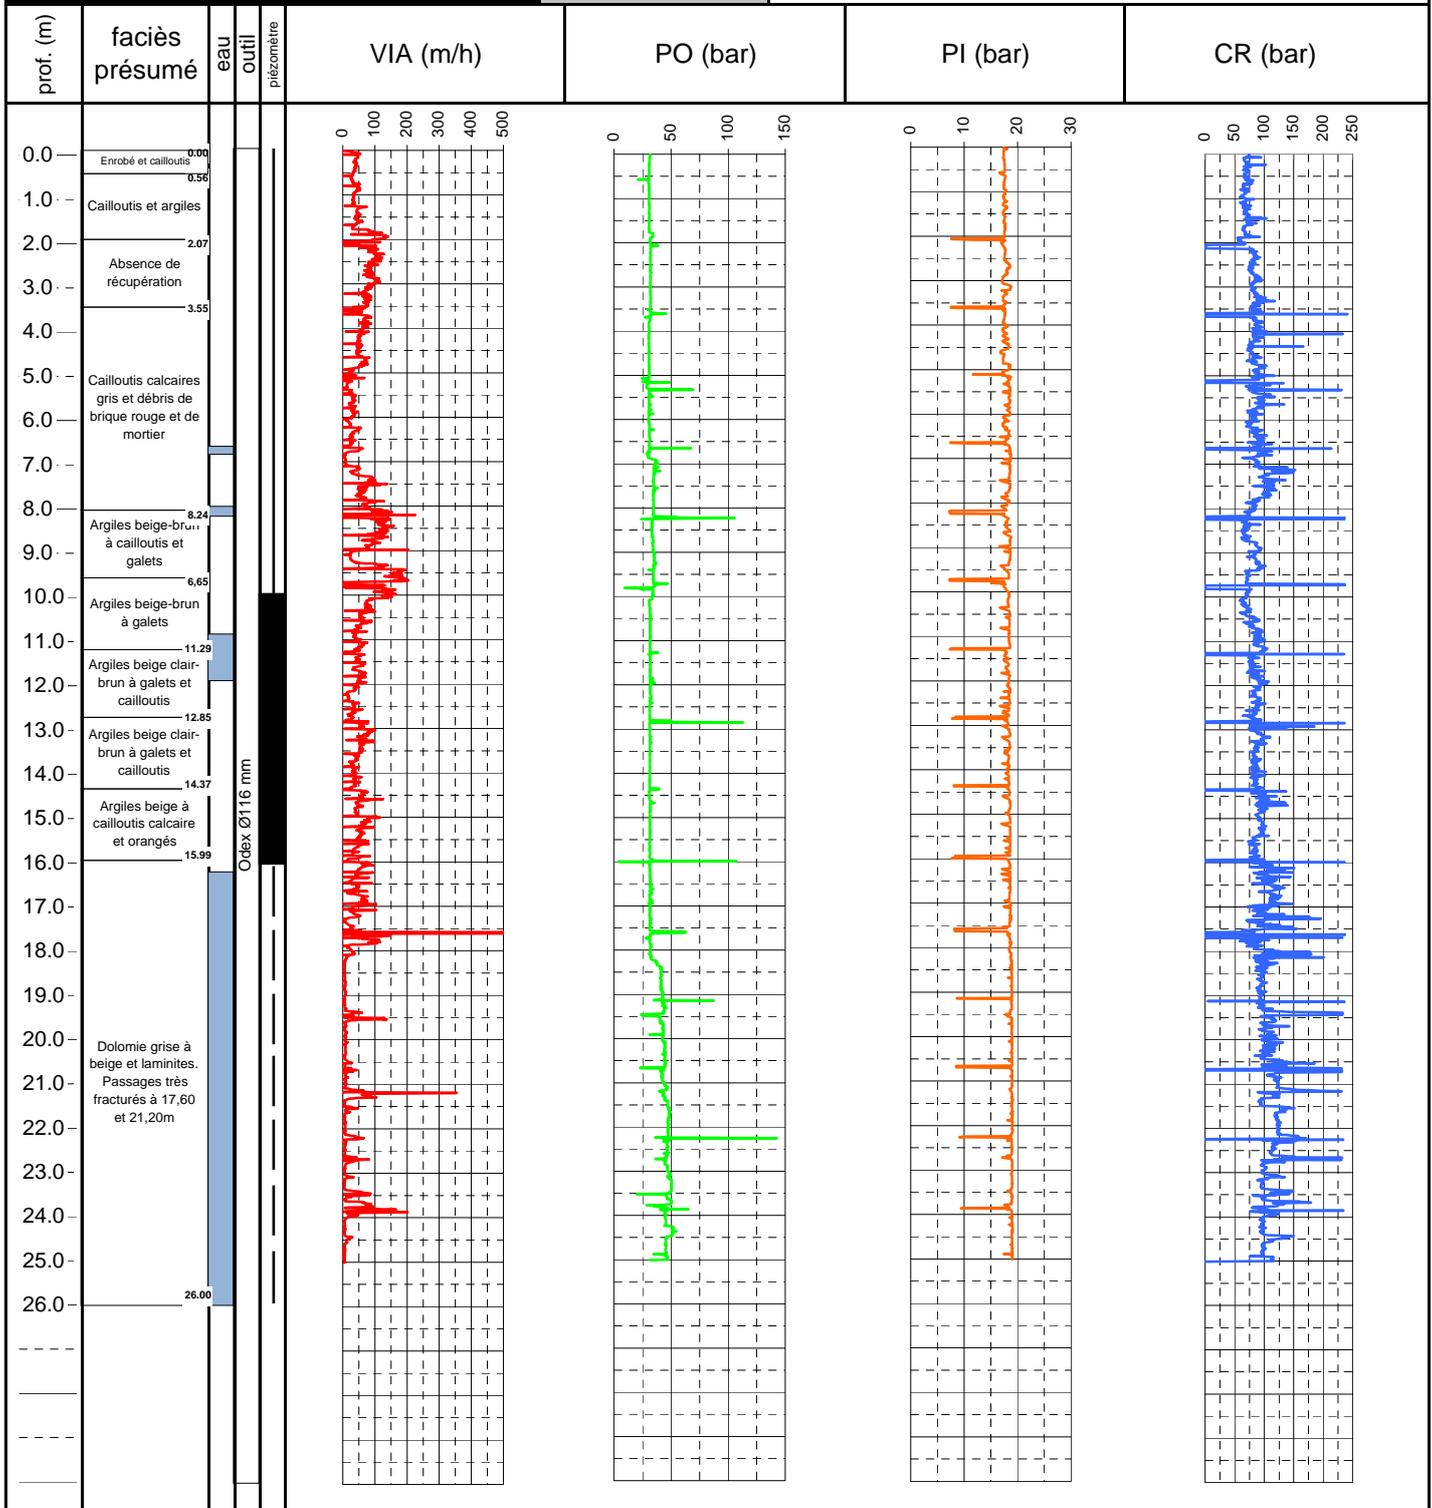
observations : Niveaux d'eau à 6,7 ; 8,17m et de 11,25 à 12m. Venue d'eau de 16,3m jusqu'à la fin du forage.

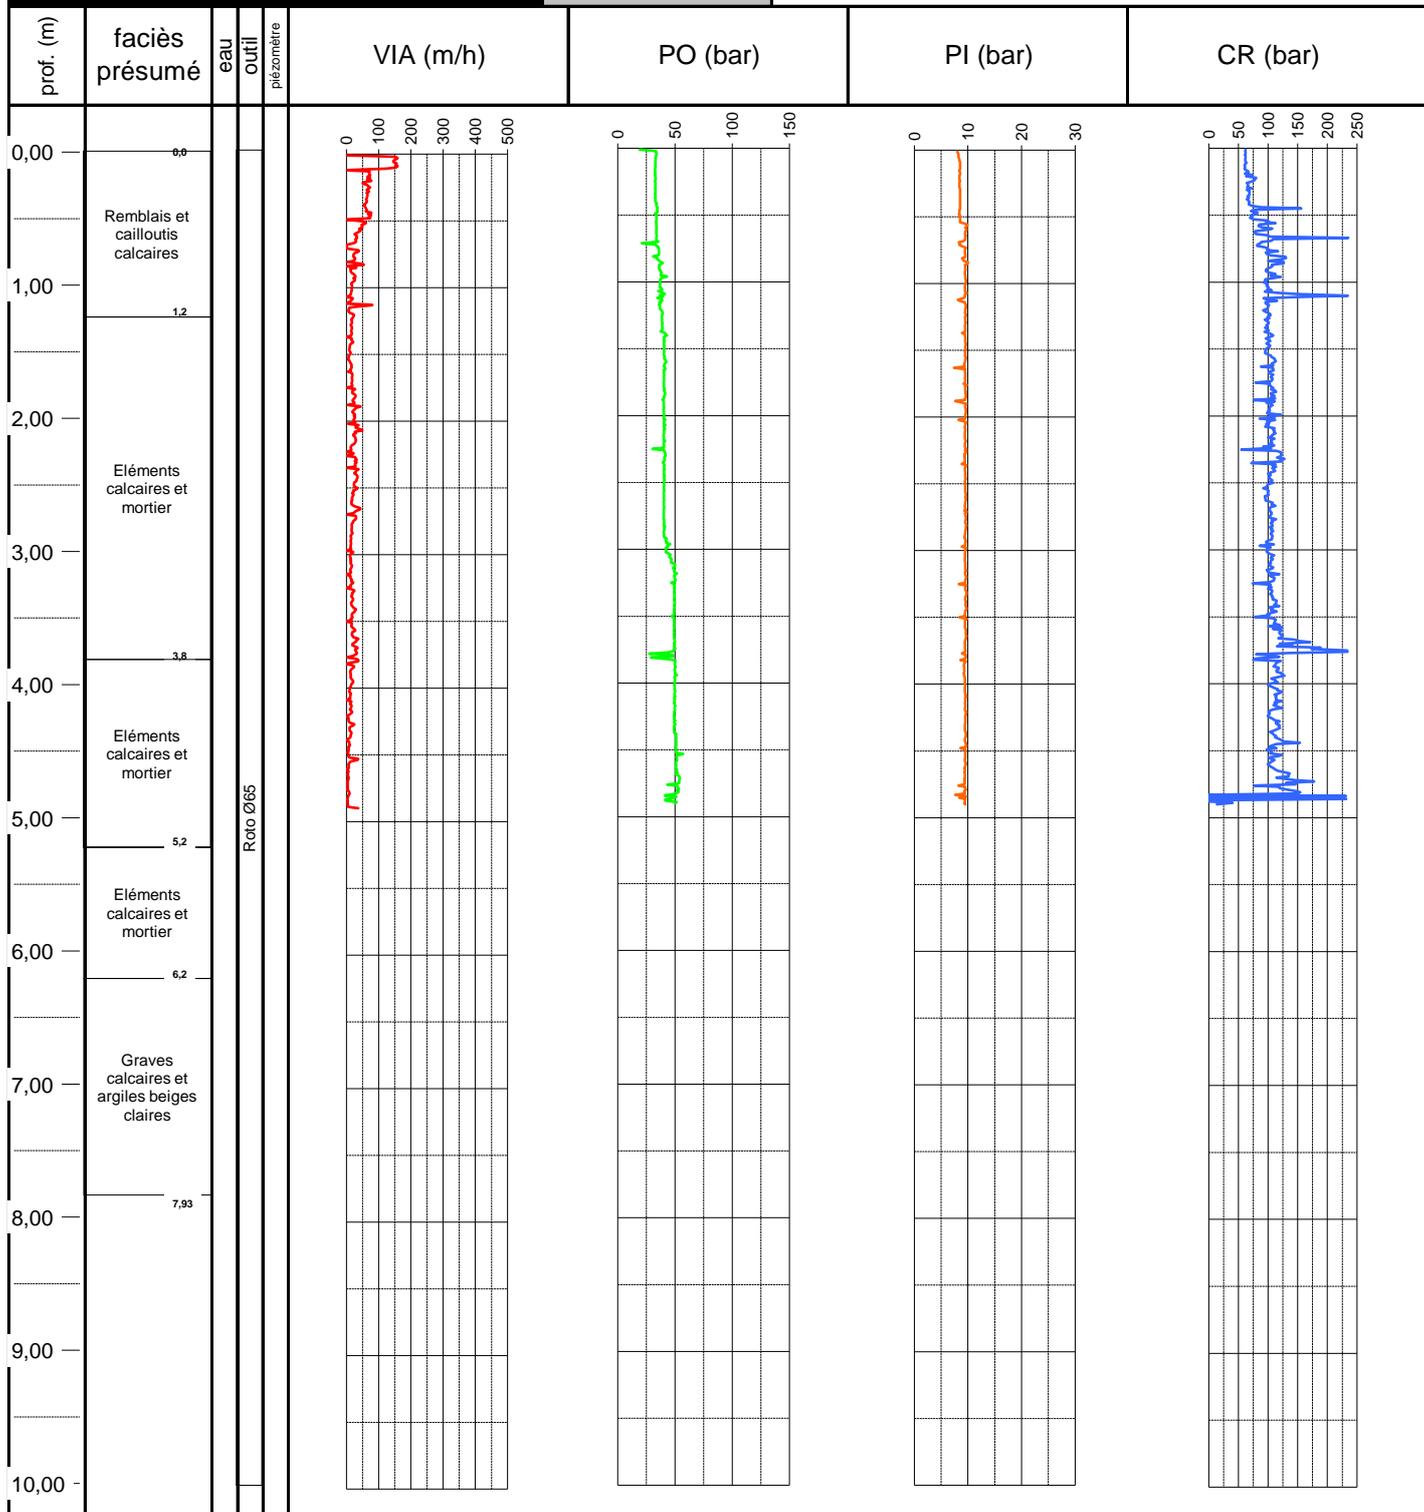
FE 1'

observations :
Base supposée de l'ancien rempart (6,20m).
Remblais anthropiques supposés sous le rempart.
Enregistrement des paramètres jusqu'à 4.90 m puis prospection non enregistrée.

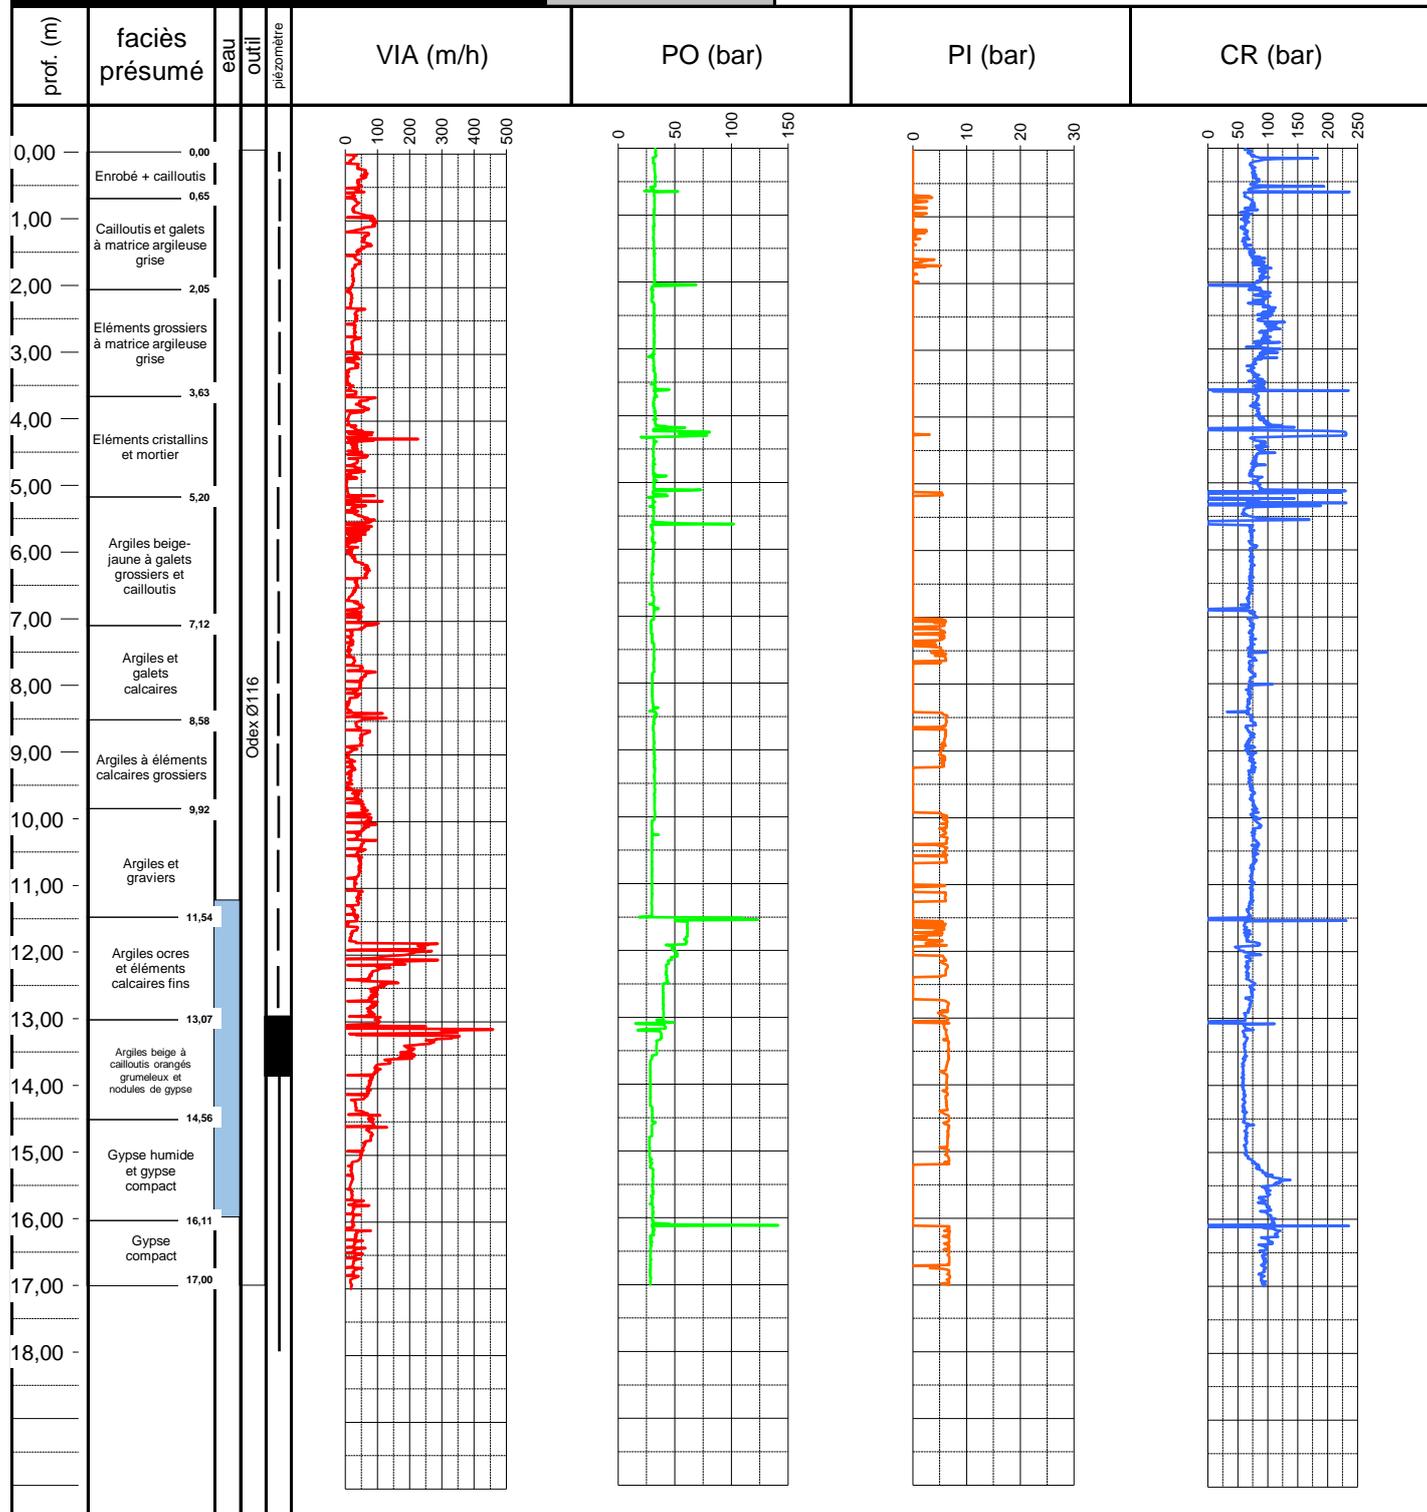
observations : Venue d'eau de 11,25 à 16m

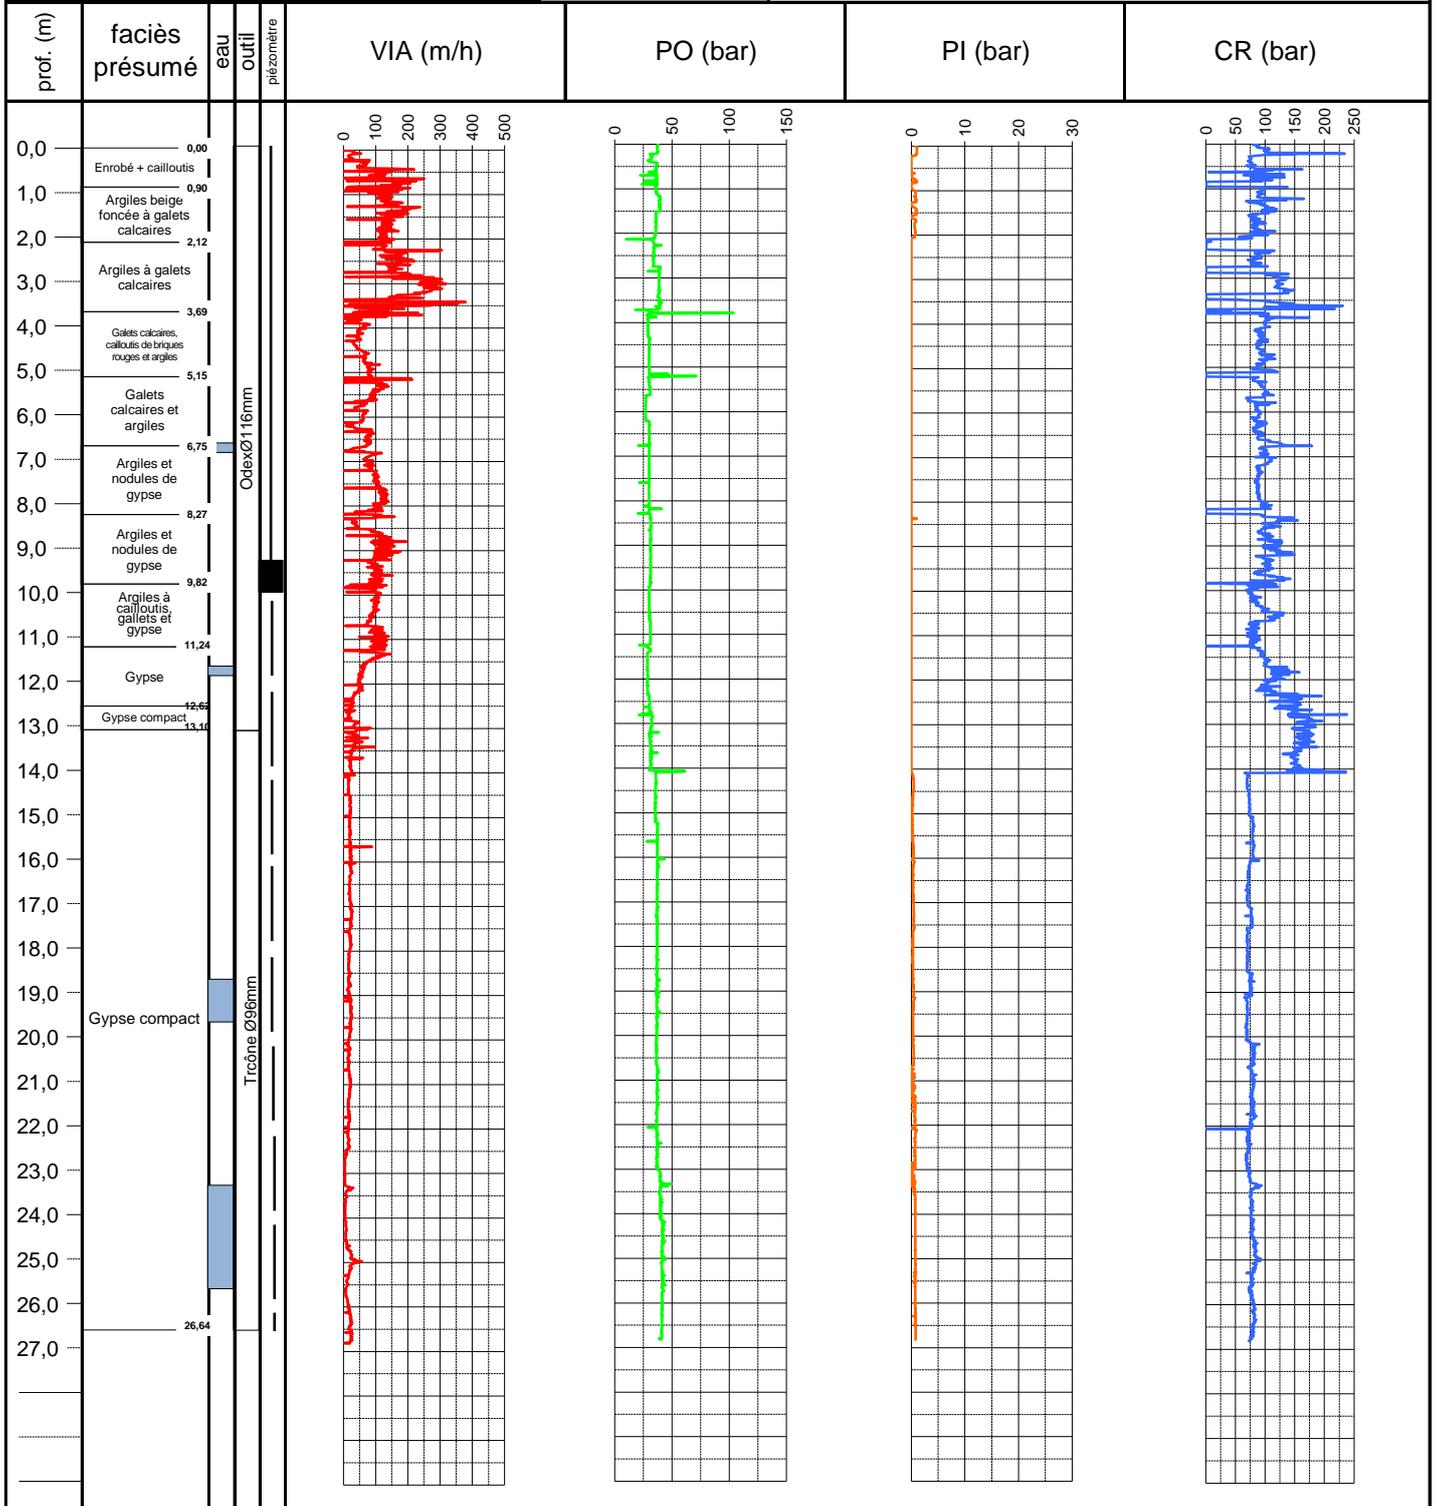
observations : Venues d'eau à 6,75m, 11,87m, de 18,45 à 19,50m et de 23,33 à 25,70m.

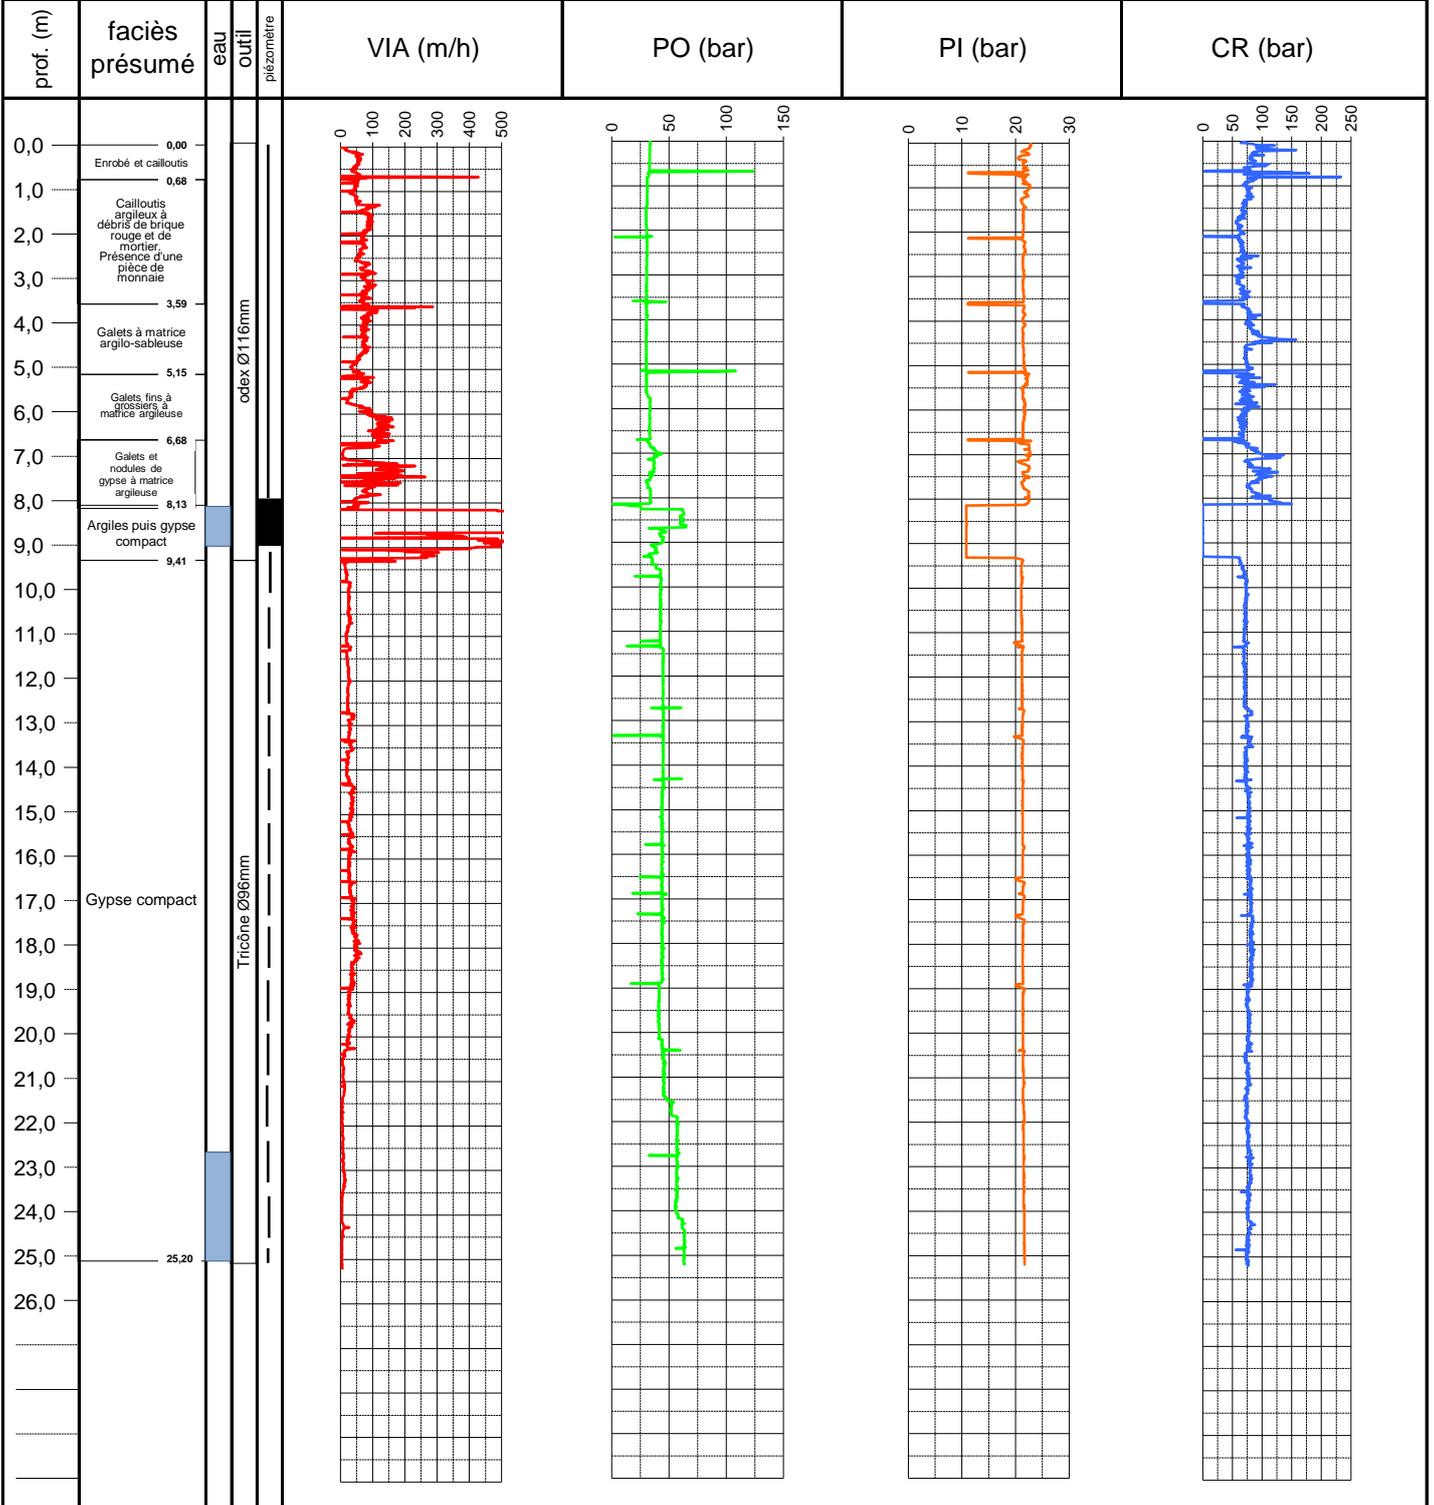
observations : Venues d'eau de 8,13 à 9m et de 22,85m à la fin du forage.

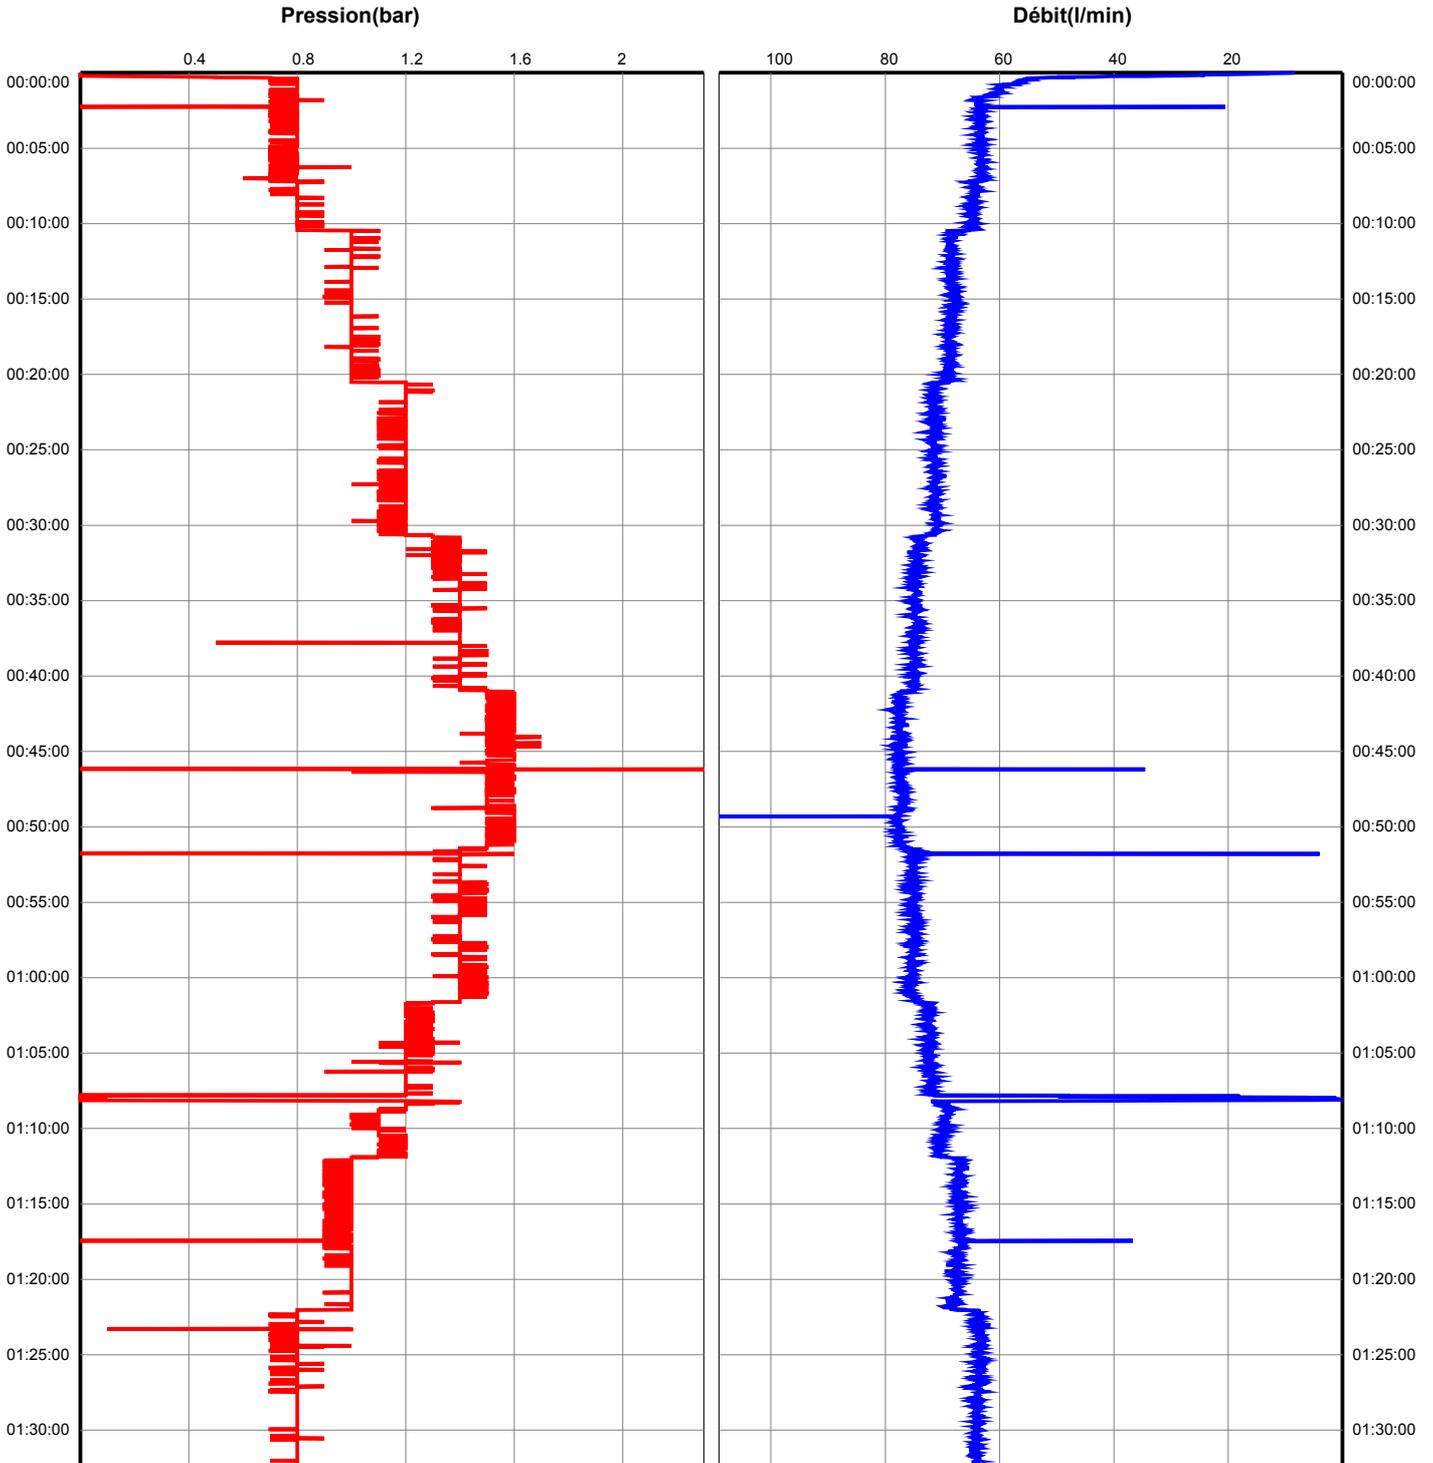
Feuille d'essai

Site	Breil Sur Roya	Profondeur de la nappe	6.33 m
Adresse		Profondeur de la base de la cavité	25.2 m
Date	04/04/2014	Profondeur du sommet de la cavité	22 m
Forage	FE30010	Diamètre de la cavité	103 mm
Durée essai	1 hr 32 min 15 sec	Longueur de l'obturateur	50 cm
Opérateur		Pression de l'obturateur	50 bar
Fichier	55022140404095343L	Profondeur du capteur	0 m
		Nature du sol

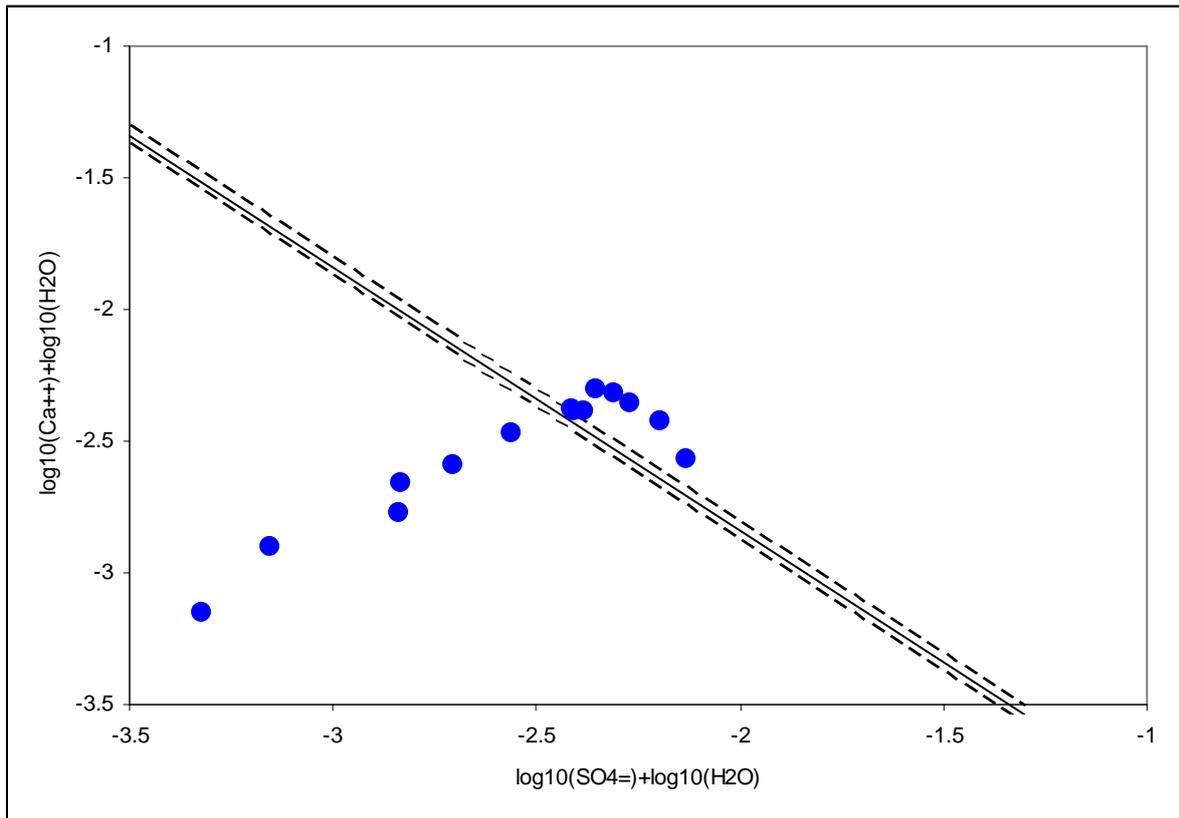
Le diagramme d'équilibre eaux-gypse, ci-dessous, montre deux parties dans le nuage de points.

Dans la partie en bas à gauche du diagramme, pour les faibles concentrations (et activités) en sulfate et en calcium, la concentration des eaux se traduit par une augmentation des teneurs et des activités en calcium et sulfate. Les points évoluent globalement sur la première bissectrice et s'approchent de l'équilibre théorique avec le gypse représenté en trait noir continu.

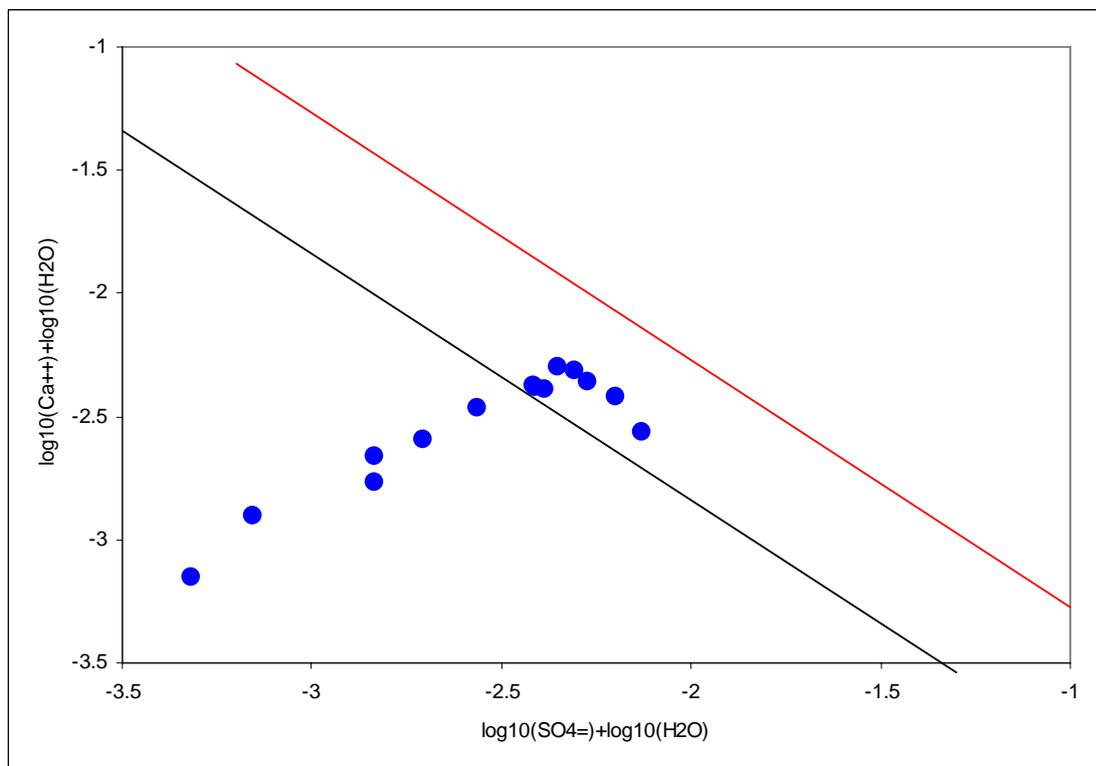
La position des points dans le diagramme d'équilibre avec le gypse et avec l'anhydrite, sur la figure suivante, montre qu'effectivement les échantillons d'eau sont situés entre l'équilibre avec l'anhydrite et l'équilibre avec le gypse, mais plus proche du gypse (figure suivante).

Position des analyses d'eau par rapport à l'équilibre avec le gypse (trait noir) et par rapport à l'anhydrite (trait rouge).

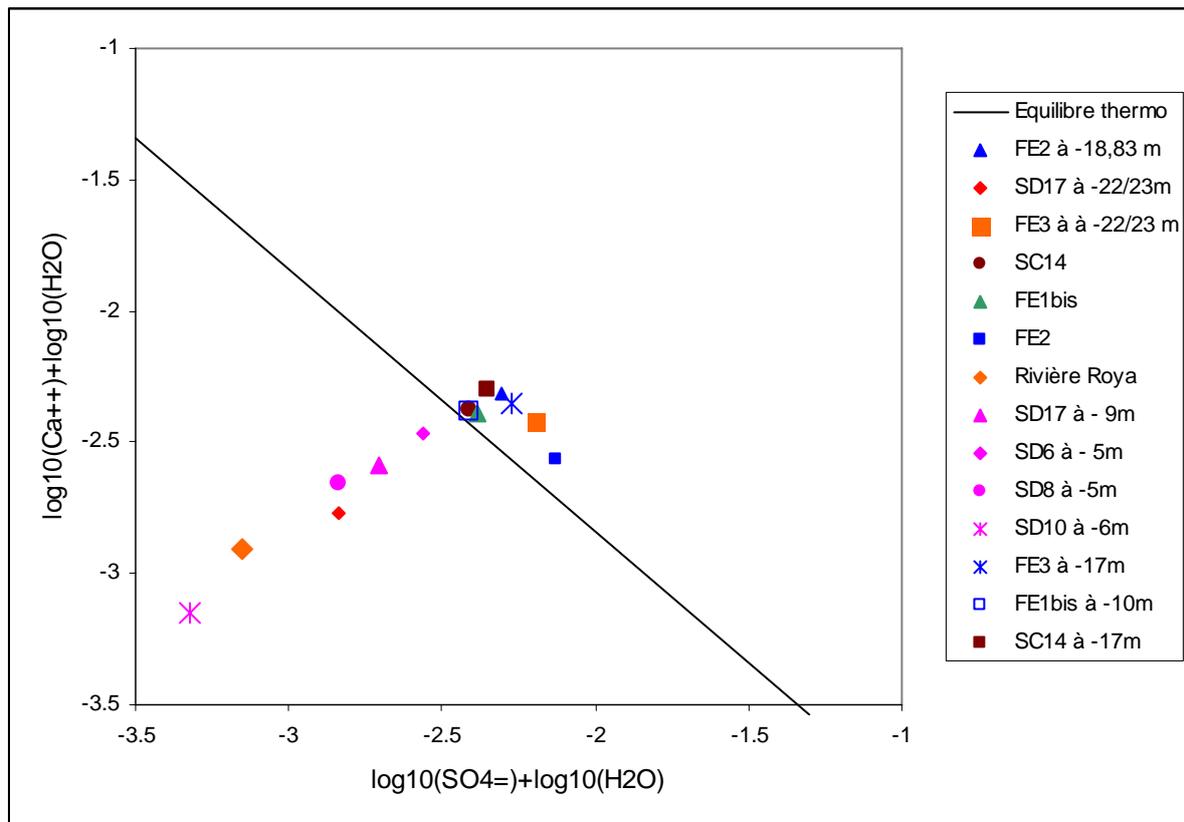
Au-delà de ces considérations globales, il est possible d'étudier la position de chacun des échantillons d'eau (figure suivante).

Le classement des eaux par état de saturation croissante par rapport au gypse est le suivant.

L'eau la plus diluée est SD10 à -6m. (représenté par une étoile violette en bas à gauche du graphique) cette eau est fortement sous saturée par rapport au gypse et elle est capable de dissoudre ce minéral. L'index de saturation (I.S.) est de -1.63.

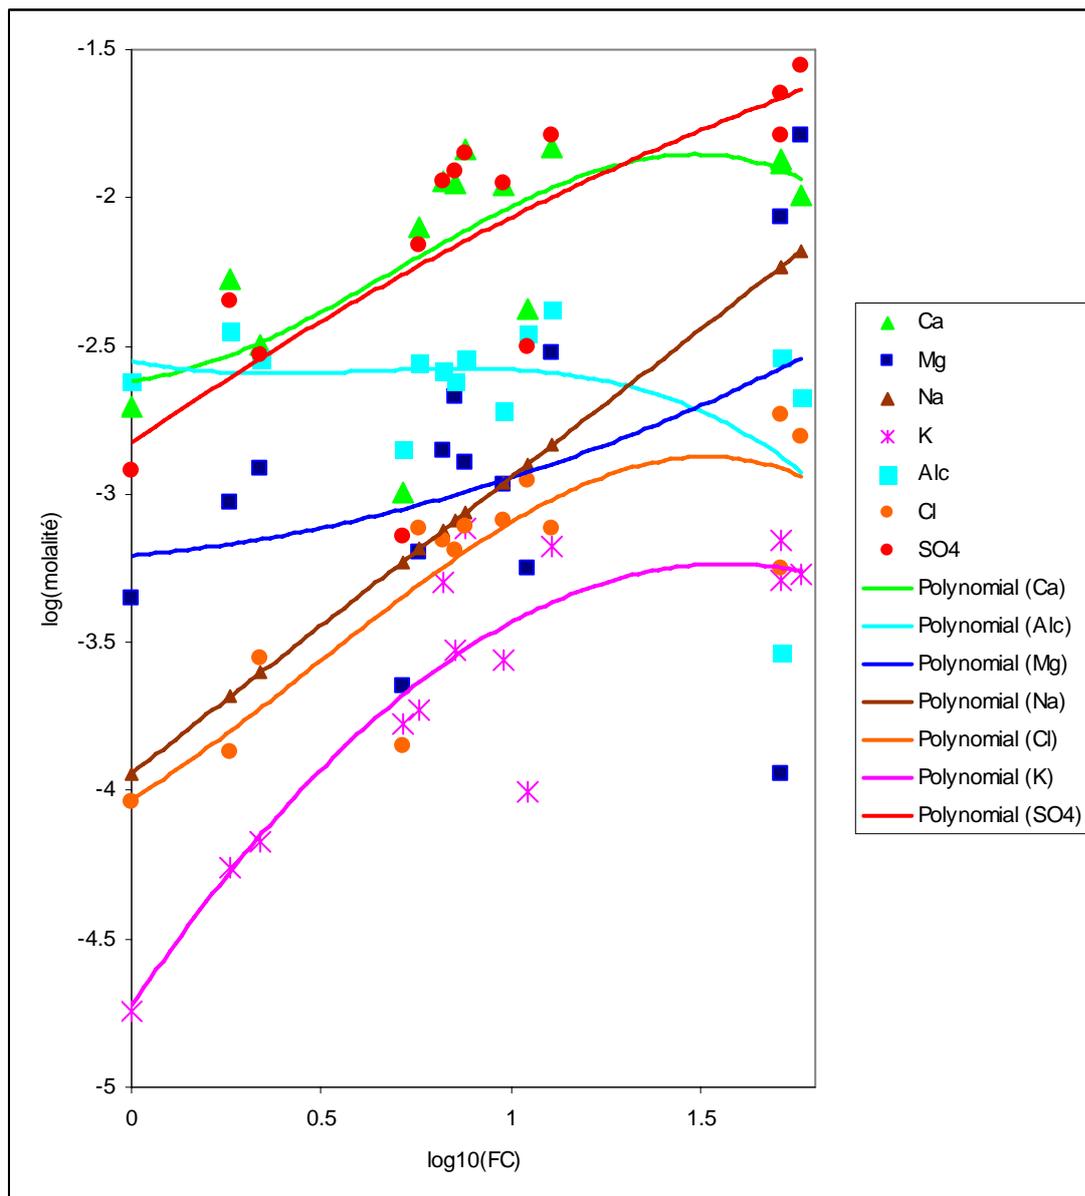
Les eaux sont classées par concentration croissante. Pour estimer le facteur de concentration, plusieurs essais ont été réalisés, évaluant tous les candidats possibles pour un traceur. Le moins mauvais s'avère être le sodium. Pour chaque échantillon le FC est estimé en divisant sa teneur en Na par la teneur en Na la plus faible de la série d'échantillons. Le diagramme est présenté en coordonnées log/log. Un $\log(\text{FC})=1$ indique une eau 10 fois plus concentrée que l'eau la plus diluée de la base de données. Le résultat est reporté sur la figure suivante.

Les eaux sont classées depuis les moins concentrées (à gauche) vers les plus concentrées (à droite).

La pente de 1 est donnée par le traceur (dans ce cas Na). Les éléments solubles se concentrent et leur molalité augmente parallèlement à celle du traceur.

A partir de $\log(FC) = 1$, c'est-à-dire à partir de FE1bis à -10m, FE2 à -18.83 m, le calcium diminue alors que la teneur en sulfate augmente.

Ceci correspond à l'atteinte de l'équilibre avec le gypse. Ce résultat confirme les calculs d'activités ioniques et du diagramme d'équilibre des eaux avec le gypse, avec: $SO_4 + \text{Alcalinité} > Ca$ (en moles de charges/litre). Tout ceci est conforme à la loi du « T ».

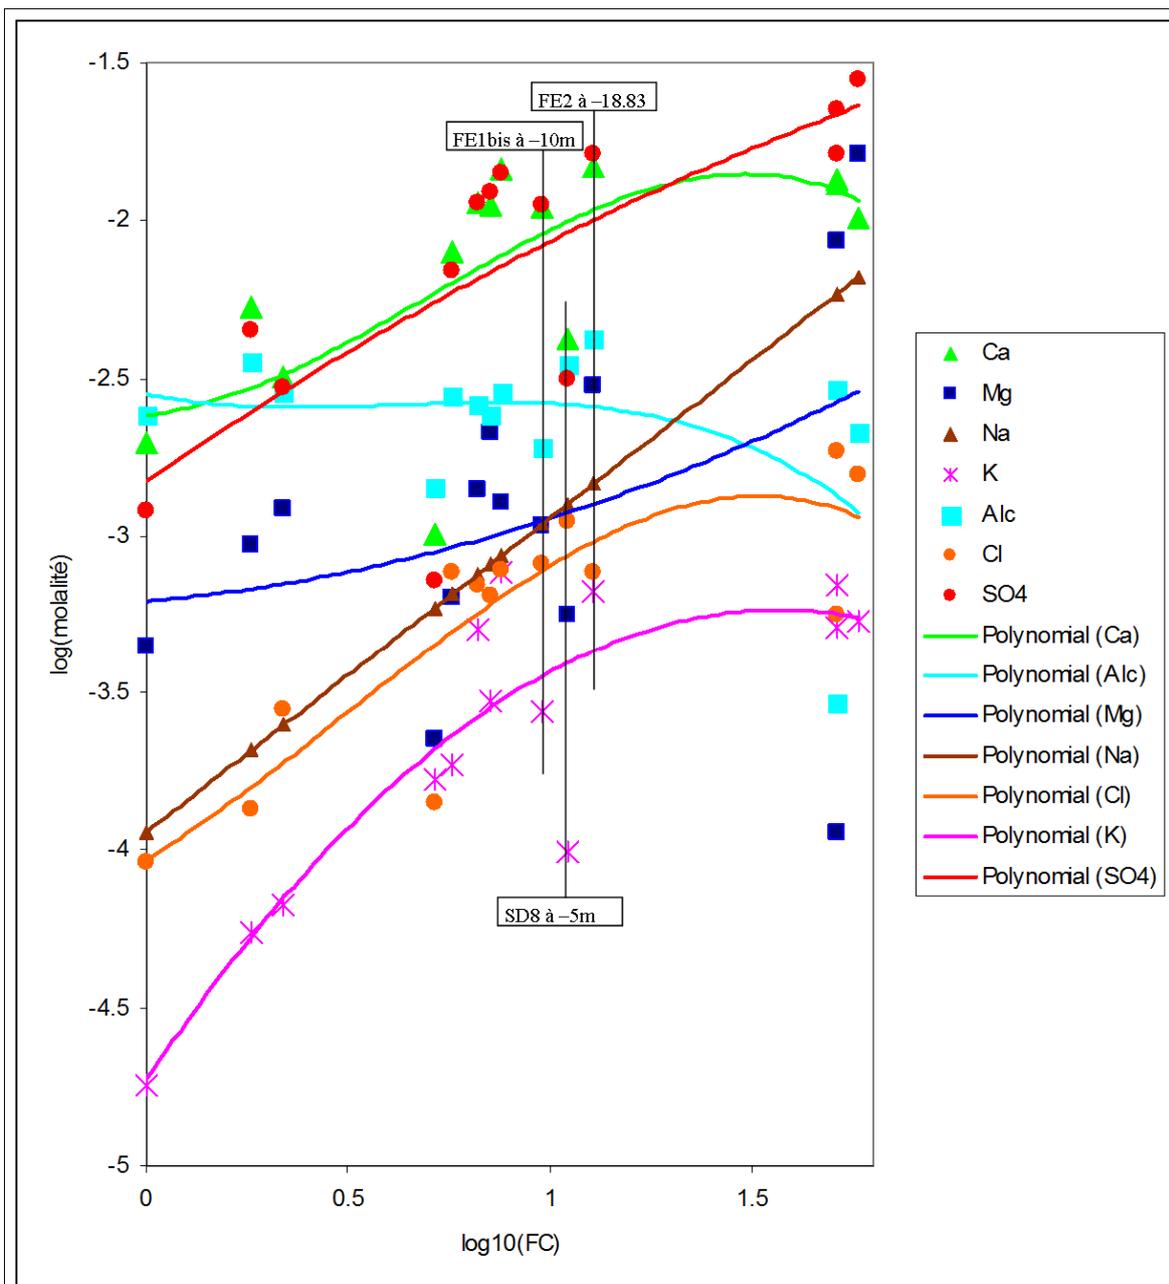
Le trait le plus marquant est que malgré le nombre peu important d'échantillons pour ce type de traitement de données, la dispersion des points autour des courbes de tendance est très importante, y compris pour les éléments majeurs tels que SO_4 , Mg, Ca.

Ceci démontre une nette hétérogénéité chimique, traduisant une diversité des circulations. En d'autres termes, toutes ces eaux n'ont pas le même cheminement dans la même roche. Il existe donc une spécificité de chaque point de prélèvement quant à l'histoire de ses eaux et termes de cheminement et de lithologie traversée. Cet ensemble d'échantillons d'eau ne peut pas être assimilé à une eau d'origine unique dont la minéralité évoluerait en fonction du temps de contact et/ou de la quantité d'une même roche dissoute.
