ETUDE HYDROGEOLOGIQUE ET GEOTECHNIQUE
DU VIEUX VILLAGE DE BREIL SUR ROYA

RAPPORT D'ETUDE HYDROGEOLOGIQUE

ANNEXES

Décembre 2015

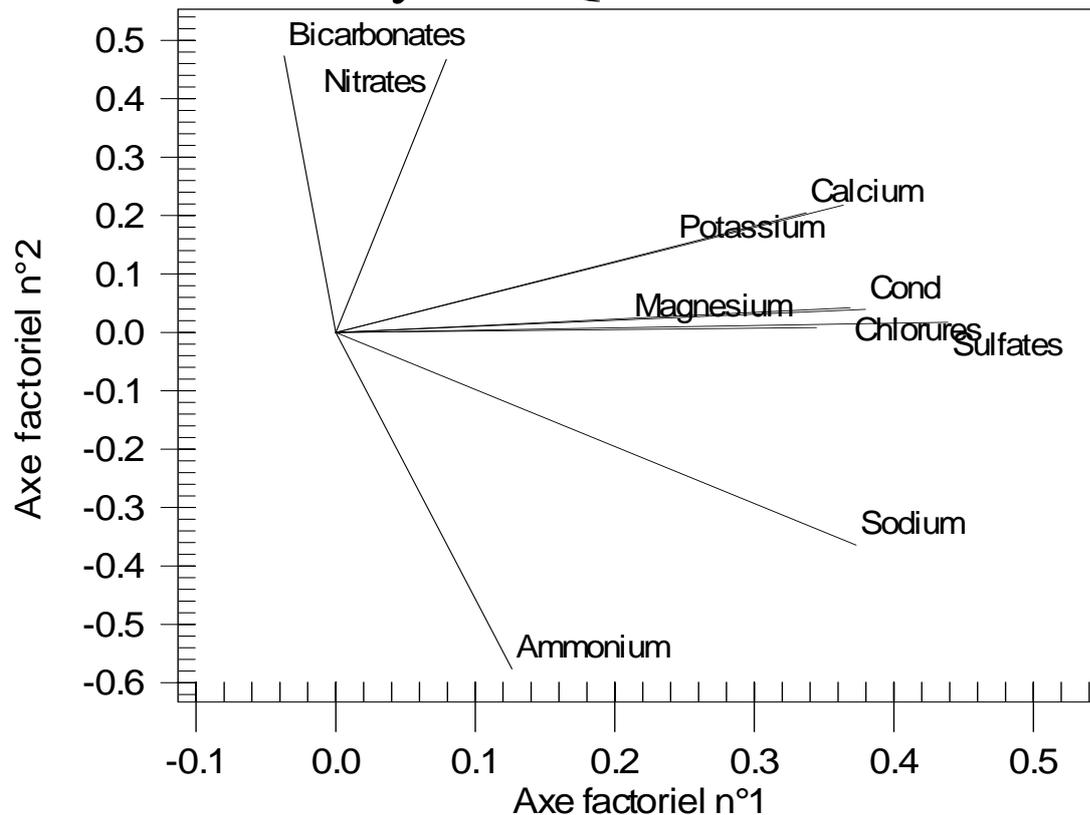
Hydro AQUA: ACP

Le premier axe factoriel représente la minéralité des eaux avec en premier lieu la dissolution du gypse (conductivité électrique, Ca et SO₄ présentent les valeurs maximales).

Le second axe factoriel oppose l'ammonium aux nitrates et bicarbonates. Il s'agit d'une axe d'oxydoréduction probablement lié à l'origine superficielle récente –eau profonde.

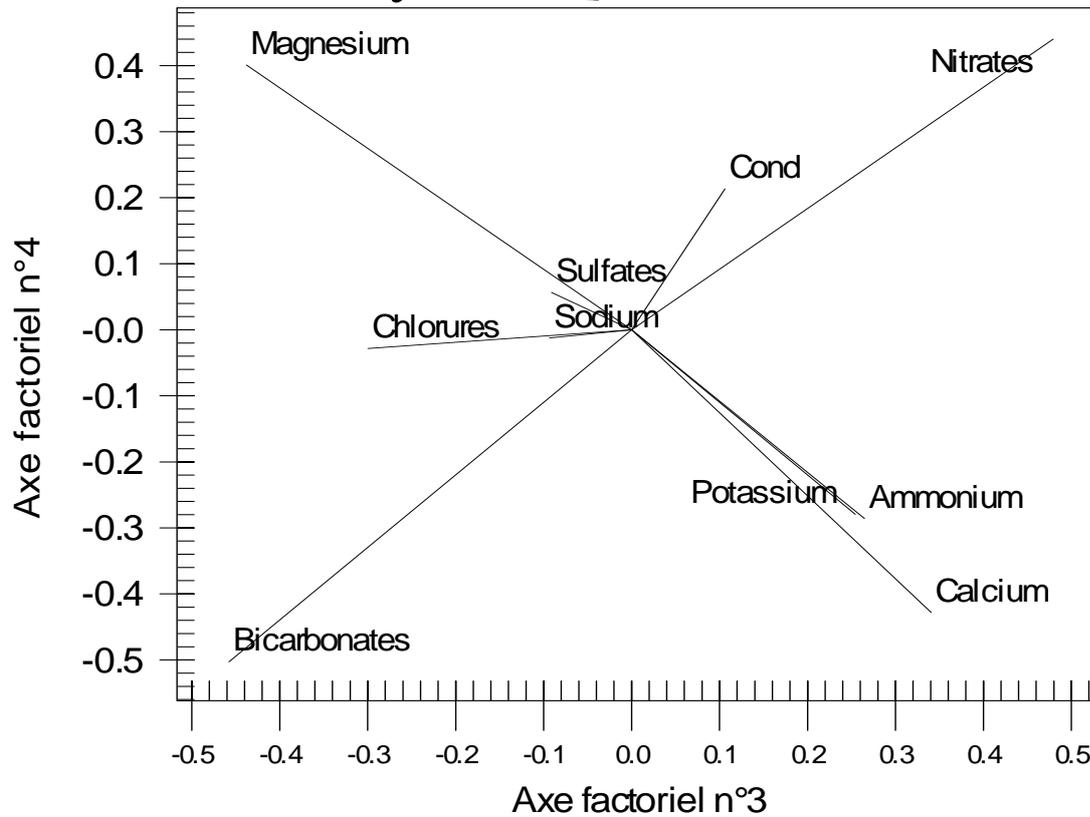
Hydro AQUA: ACP

Le troisième axe factoriel concerne les eaux moyennement concentrées (équilibre avec le gypse atteint) et traduit l'opposition entre les eaux nitratées carbonatés calciques et les eaux des formations dolomitiques (15% de l'inertie).

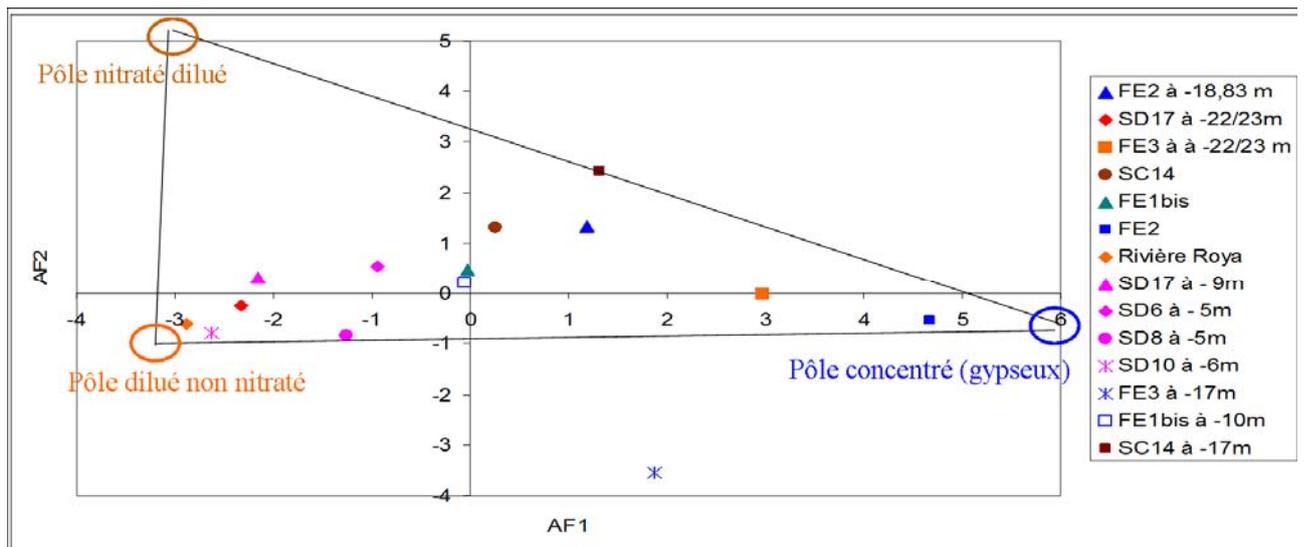
- un pôle d'eau minéralisé par dissolution de gypse et de traces d'autres minéraux soluble
- un pôle d'eau nitratée peu minéralisée provenant de la surface, ayant donc une signature sol. Cette eau a une signature bicarbonate et serait plutôt liée aux formations calcaires que gypseuses.
- Un pôle d'eau peu minéralisée non nitratée, provenant de la surface et ayant une signature plutôt rivière.

Concernant l'eau relativement minéralisée et présentant une teneur en ammonium, il est difficile de préciser si cet élément provient d'une lente minéralisation de l'azote organique en profondeur sous condition anoxique ou bien d'une contamination superficielle constituant un quatrième pôle.

Il est important de noter que l'essentiel des points se situe entre le pôle minéralisé et le pôle non nitraté, plutôt de type rivière, ce qui indiquerait une contribution importante des infiltrations de rivières et une contribution plus faible au niveau de la couverture pédologique, d'autant plus que la caractérisation de la teneur moyenne en nitrate des eaux superficielles est fortement sous estimée dans le graphique; ceci conduit à une sous-estimation de la contribution de l'infiltration des eaux de rivière.

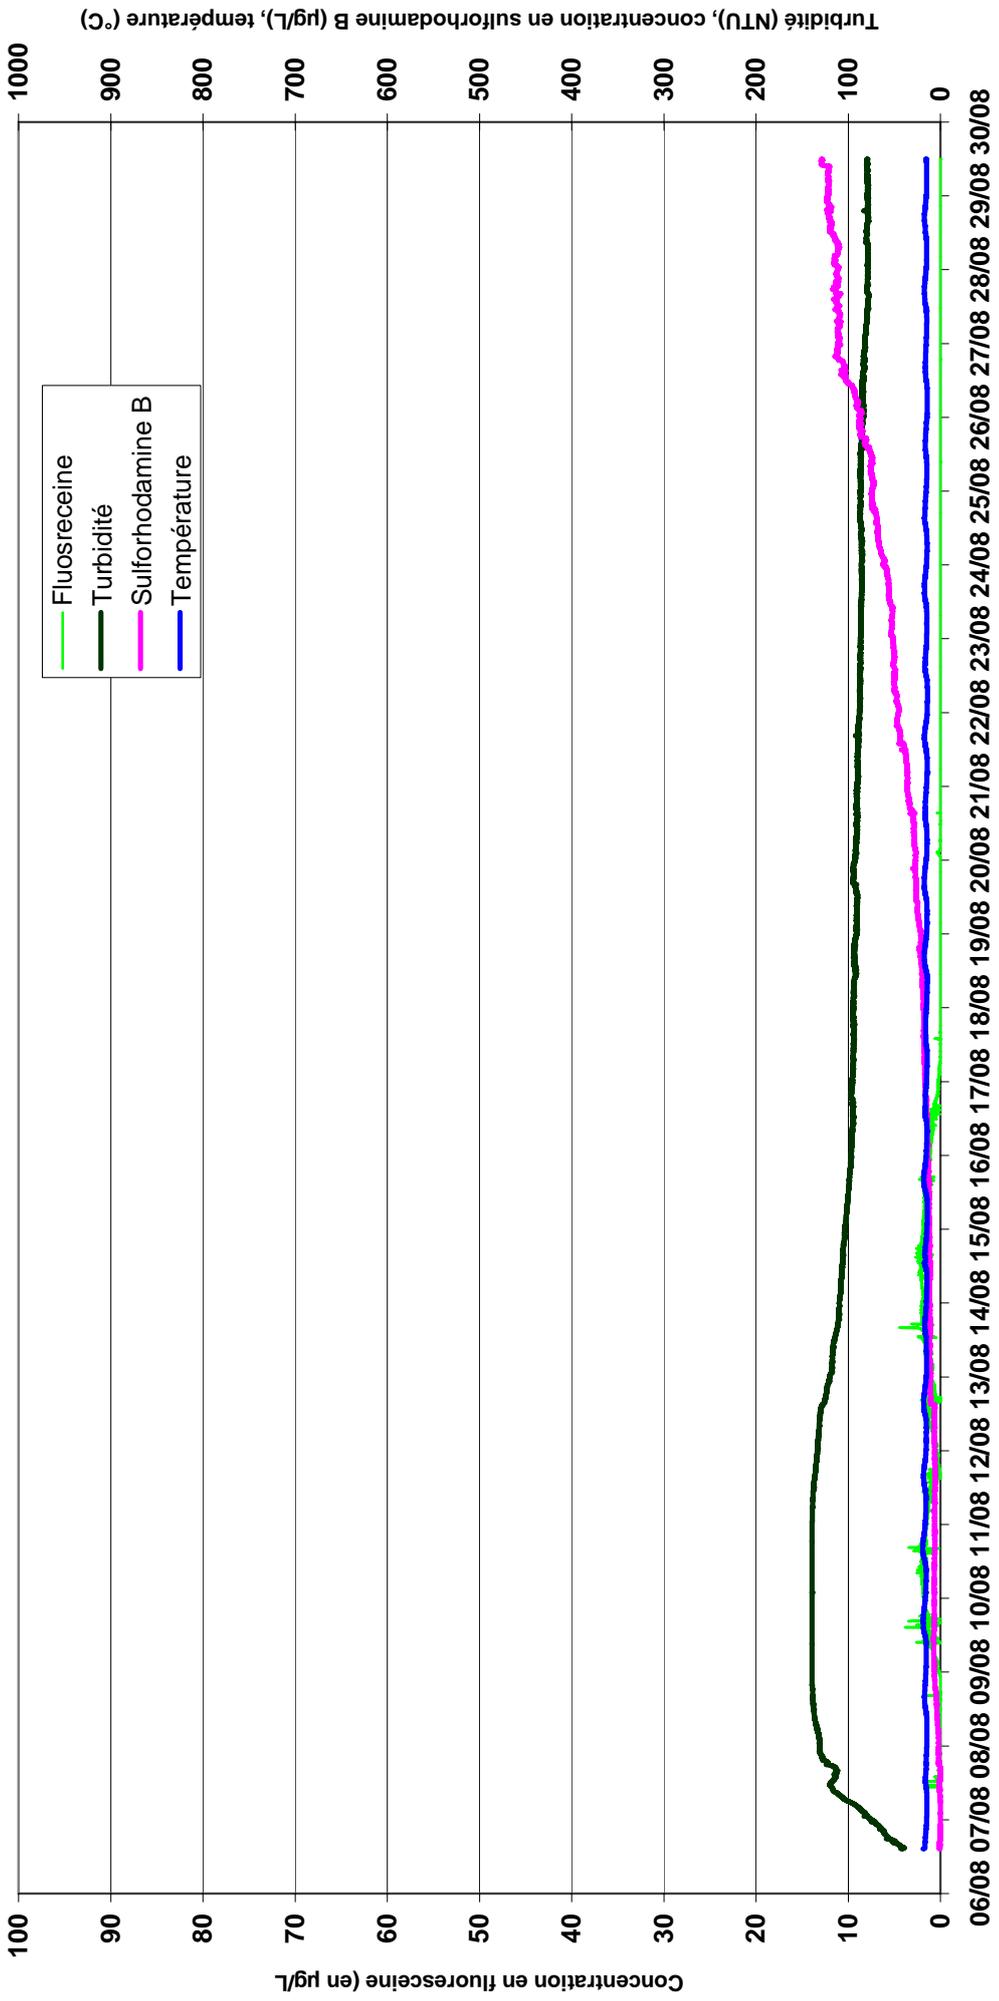
Suivi fluorimètre en Royà à l'aval du barrage EDF

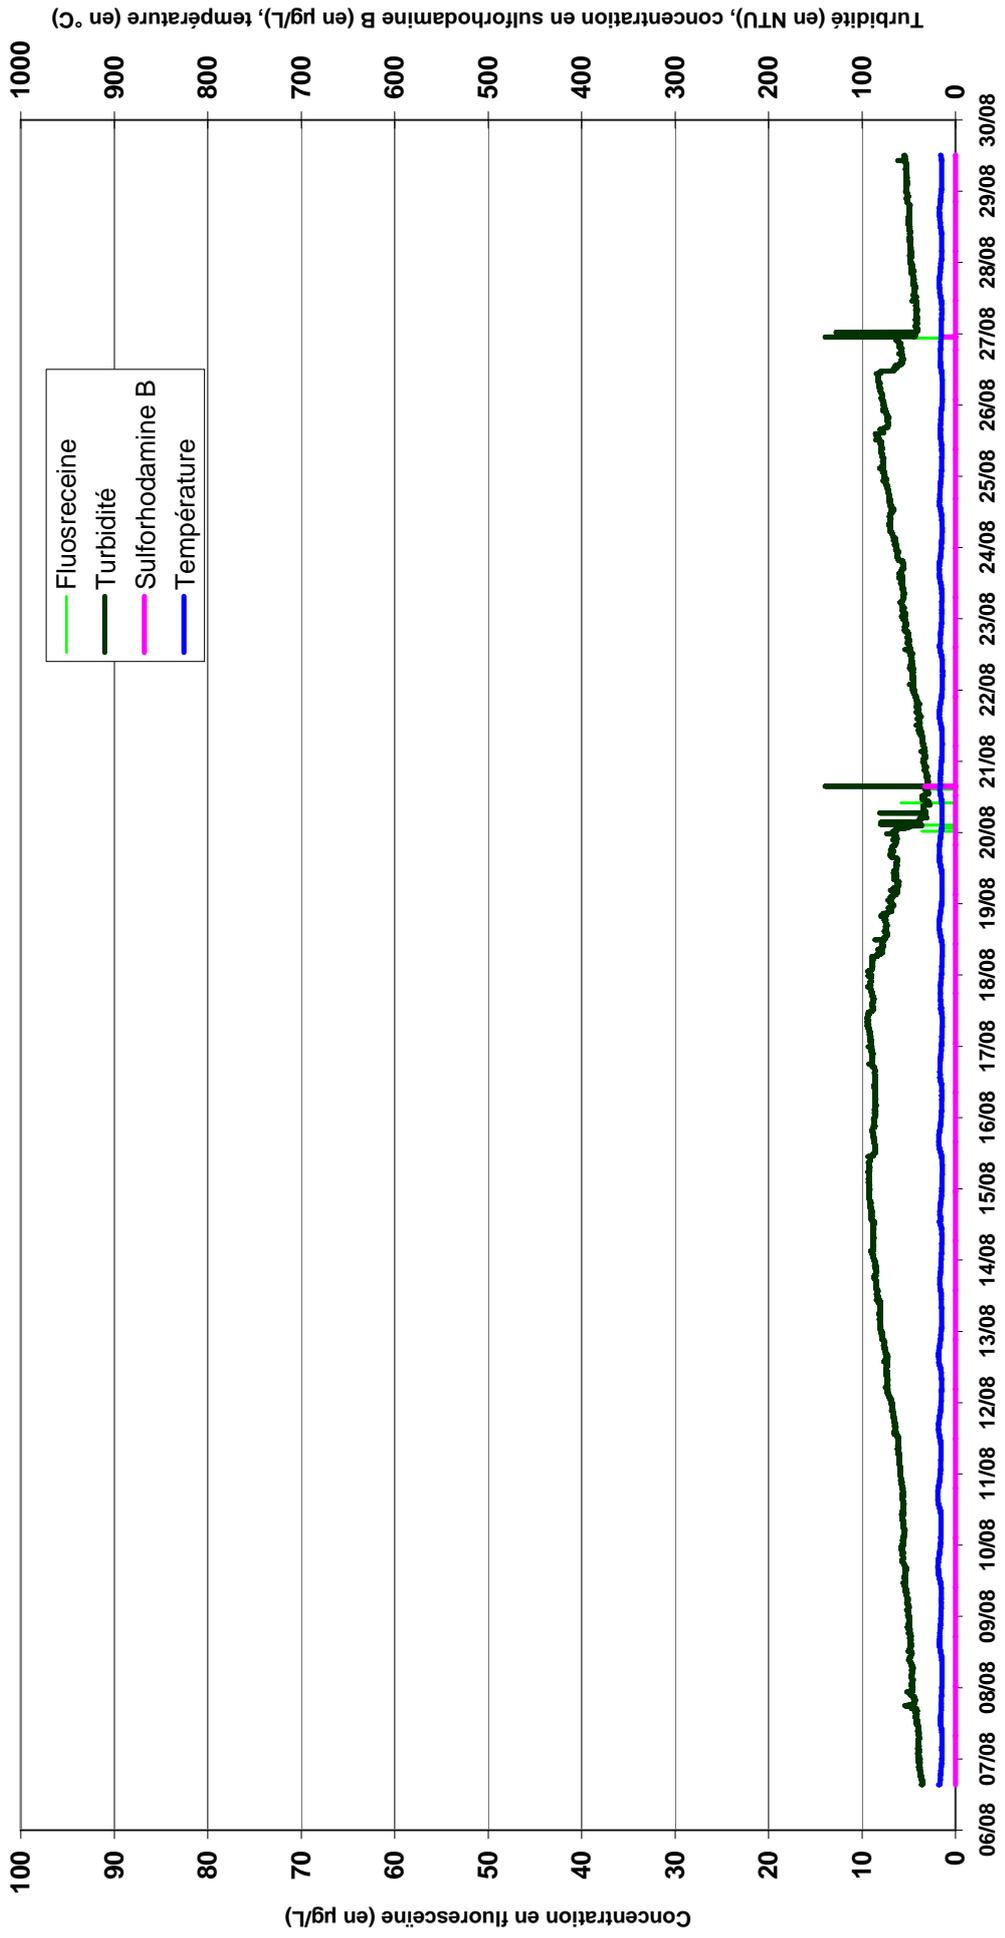
Suivi fluorimètre en Royà au droit de la mairie
