Historique 1893 – 2021 du sinistre du secteur Brancion à Breil-sur-Roya par circulation d'eaux dans le gypse

Compilation chronologique de documents sourcés
réalisée en 2021 par Patricia Balandier à titre personnel ⁽¹⁾,
pour information des autorités ⁽²⁾ et des sinistrés ⁽³⁾

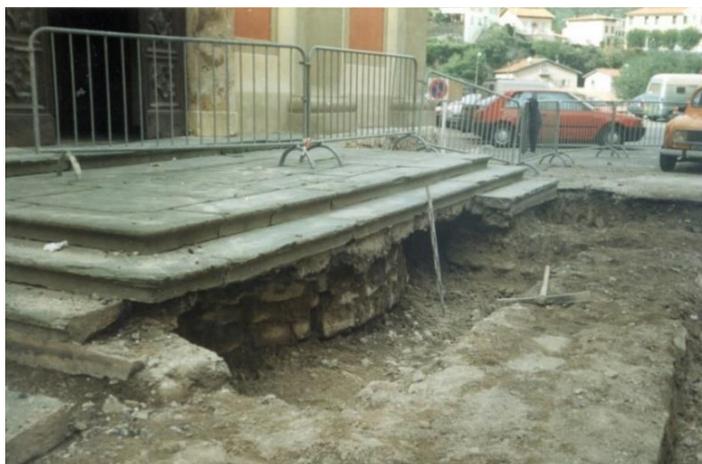
Figure 5. Vestiges d'abside de l'église médiévale, mis à jours sous le parvis, lors des travaux de réfection des canalisations sur la place en 1994. (Auteur du cliché non identifié)

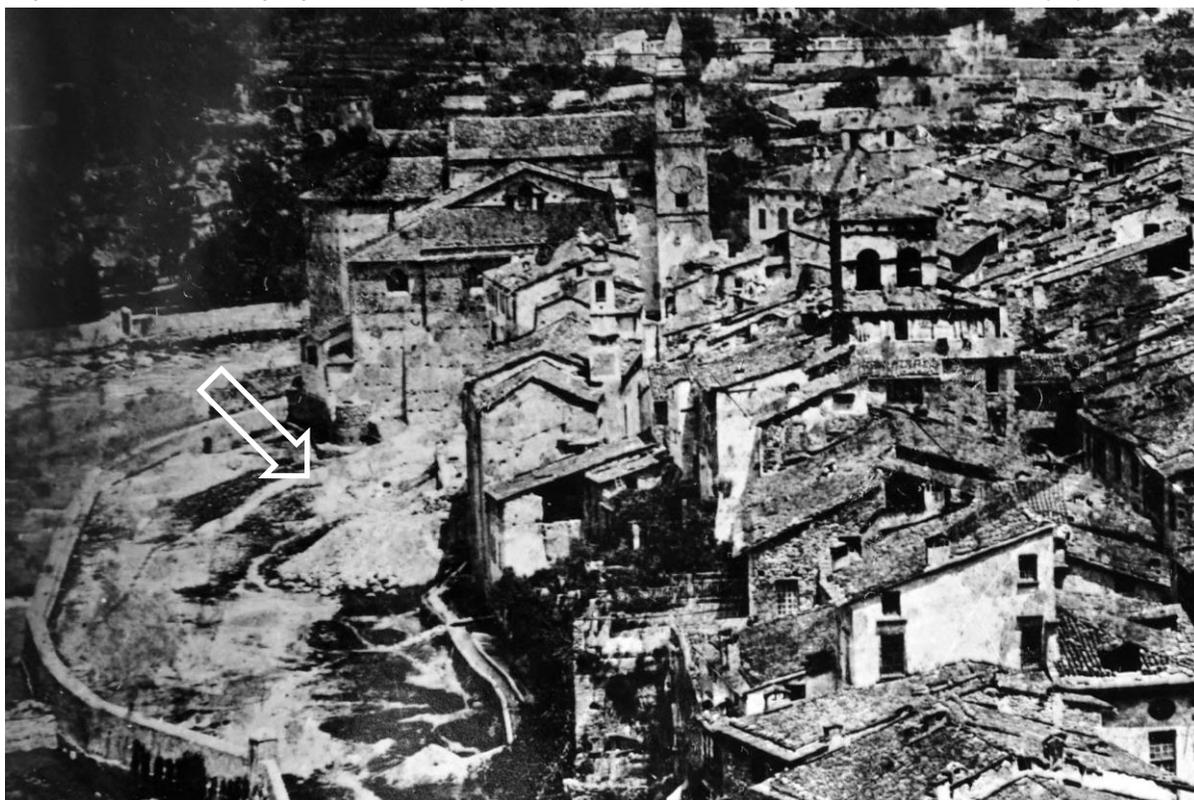
Un compte-rendu de conseil municipal du 13 février 1881 mentionne la décision de prolonger le drain « Sainte-Catherine », alors que le remblaiement de la « place Neuve » (Ouest Biancheri, voir figure 13) commençait de façon anarchique.

M. Torrelli Michel fait connaître au Conseil qu'il y aurait nécessité de prolonger la voûte de l'égout de la rue inférieure [rue Pasteur] aboutissant au milieu de la place S^{te}-Catherine [place Biancheri] qui se trouve très souvent encombré par suite de la terre que l'on y jette dessus.

Figure 16. Vue non datée mais vraisemblablement des années 1880, montrant le remblaiement en cours de la future place Biancheri, tel que mentionné dans le compte-rendu du conseil municipal du 13 février 1881. (Collection Francis Metzler)

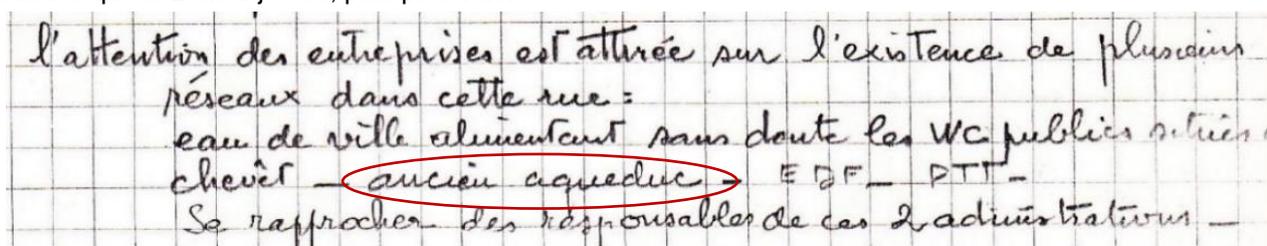
2) Pendant le chantier d'injections sous les fondations de la chapelle de la Miséricorde, l'Architecte en Chef des Monuments Historiques a attiré l'attention des entrepreneurs sur la présence de ce drain, situé plus en surface que la zone injectée, plus profonde.

Figure 17. Extrait d'un PV de chantier de l'ACMH en date du 10 octobre 1985.

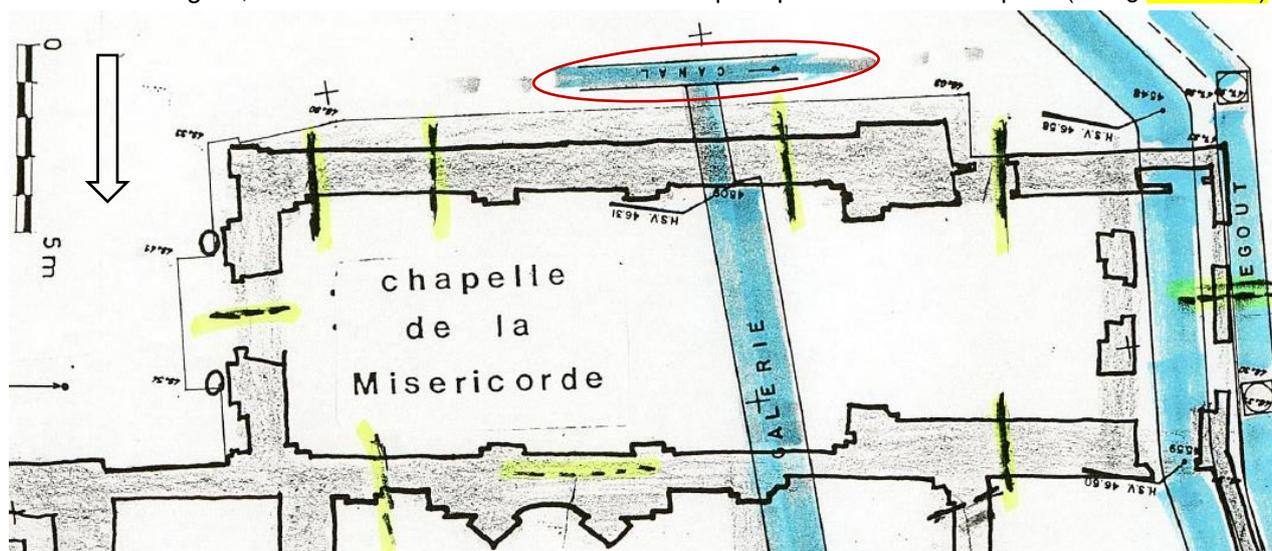
L'extrait suivant du plan des galeries autour et sous l'église paroissiale et la chapelle de la Miséricorde en 1983, localise une partie de ce drain. Le fait qu'il n'ait pas été représenté sur une longueur supérieure à 10 m, alors que les autres galeries le sont avec précision, indique peut-être qu'il était déjà effondré en amont et à l'aval du tracé figuré, dans le contexte du tassement de sol qui impactait alors la chapelle (voir § 5.4 et 5.5)

Figure 18. Localisation d'une partie de la galerie de drainage mentionnée par l'ACMH, sur un extrait du plan des anciennes galeries – canaux d'alimentation des moulins, réalisé pour le chantier de restauration de l'église et la chapelle de la Miséricorde. (Canis 1983 / DRAC)

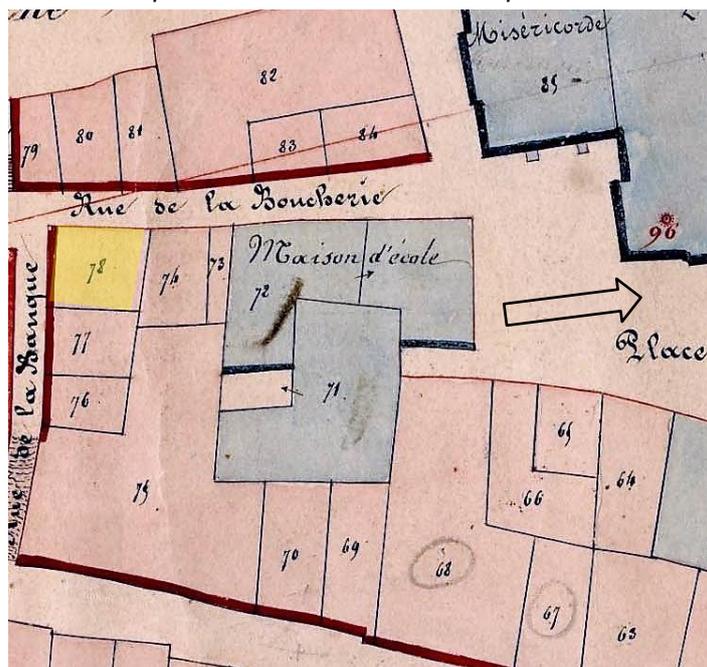
Le sieur Boeri se plaint que sa maison a subi un ébranlement occasionné par les infiltrations des eaux de l'égout existant à 0^m20 en contrebas du sol de la ruelle de la Banque dans le soussol de sa maison, servant de cave.

A notre avis, le peu de consistance du terrain gypseux, surmonté d'une couche d'alluvion, sur lequel repose le massif des constructions dont fait partie la maison Boeri Honoré, ne permet pas d'attribuer uniquement aux infiltrations de l'égout de la ruelle de la Banque, le tassement de la maison Boeri : il y a lieu de tenir compte de l'ébranlement général subi par les constructions établies sur cette nature de terrain lors du tremblement de terre de février 1887 : on a dû procéder à des réparations urgentes à diverses constructions qui avaient été endommagées ; entre autres à l'immeuble servant actuellement de maison d'école des garçons (actuelle parcelle E 151, Ca de Breil), dont un mur de face, situé sur la rue de la Boucherie, se trouve sur le prolongement du mur de la maison Boeri Honoré, en façade sur la même rue.

Quels que soient les soins apportés à ces réparations, on n'a pu – à notre avis – arrêter d'une façon définitive les mouvements provoqués par le tremblement de terre de 1887 dans les conditions que nous venons de relater et eu égard à la situation de l'immeuble Boeri par rapport aux maisons adjacentes, auxquelles elle est adossée.

Figure 35. Localisation en jaune de la maison Boeri (alors parcelle 78) à l'angle des ruelles de la Banque et de la Boucherie. (Cadastré 1864 – ADAM)

Nous estimons que pour empêcher que le tassement ne s'accroisse davantage dans la maison Boeri il y aurait lieu d'exécuter les travaux ci-après :

Reprise en sous-œuvre d'une partie des fondations sur une profondeur de 1^m50 (...)

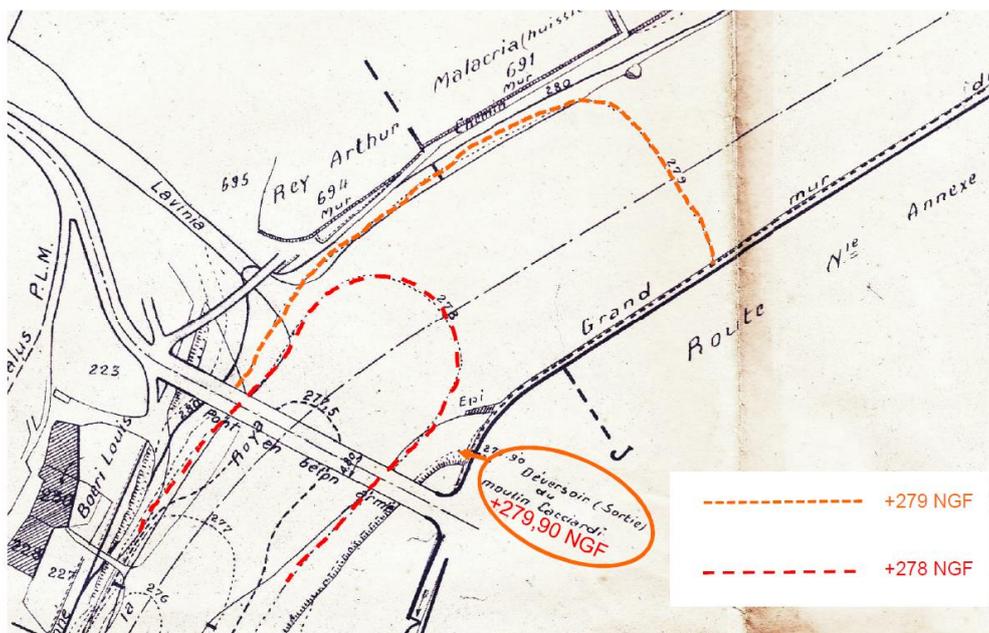
Figure 37. Ce même plan (figure 24) a été utilisé pour le projet d'implantation du pont Charabot. Plan ici interprété. Le déversoir de l'ancien moulin Cachiardi a été une des entrées d'eaux sous pression vers la place Brancion, pendant la nuit du 2 au 3 octobre 2020. (Archives communales aux ADAM)

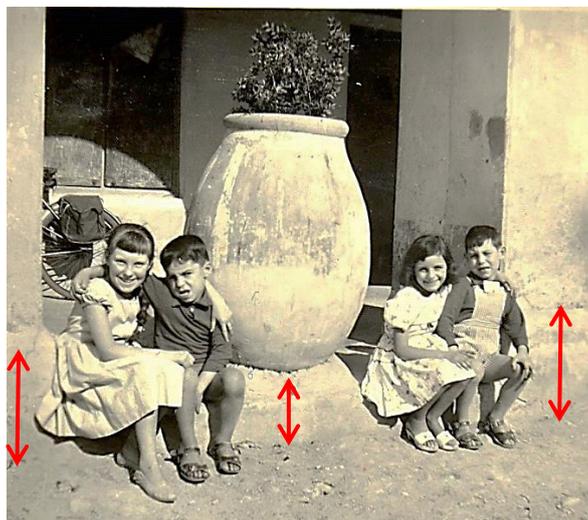
Figure 42. Sur cette photo de 1958, on observe que le sol de la galerie couverte de la maison Guidi est encore nettement au dessus du niveau de la place Brancion. (Col. Andrée Pomarède)

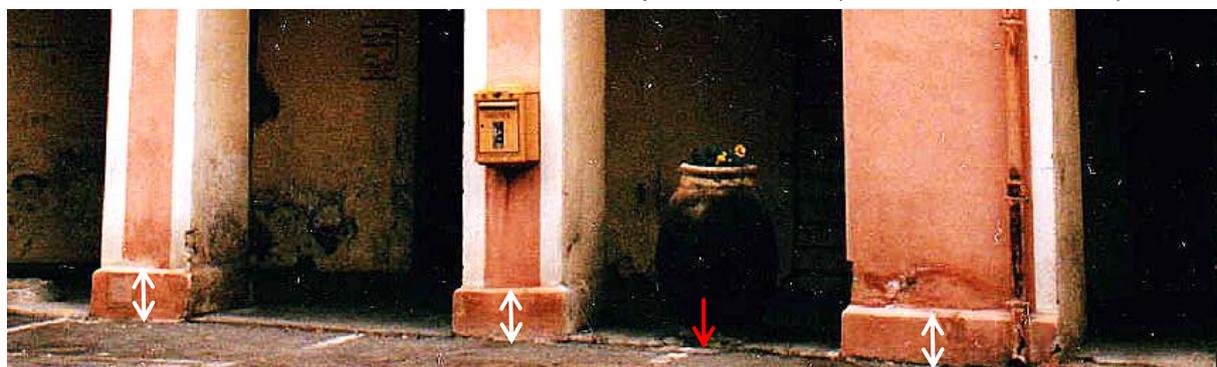
Figure 43. Vue en mai 1994. La marche avait déjà disparu. La place avait été remontée d'une vingtaine de centimètres, et arrivait alors au niveau du sol de la galerie. (Cliché P. Balandier)

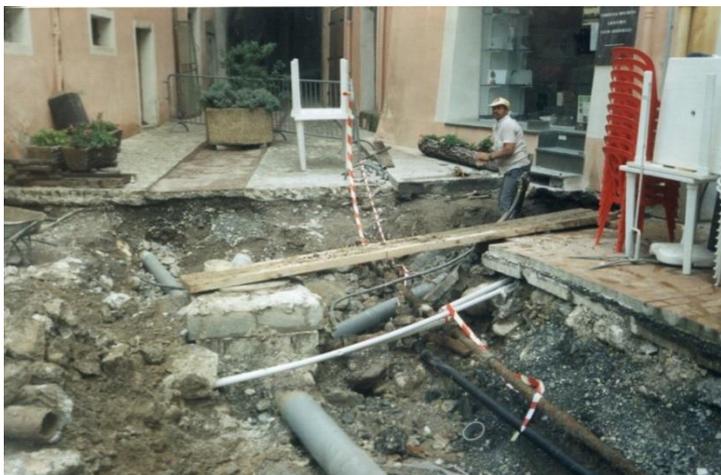
Figure 55. Chantier de 1994, au sud de la ruelle Cachiardi. (Source cliché non identifiée)

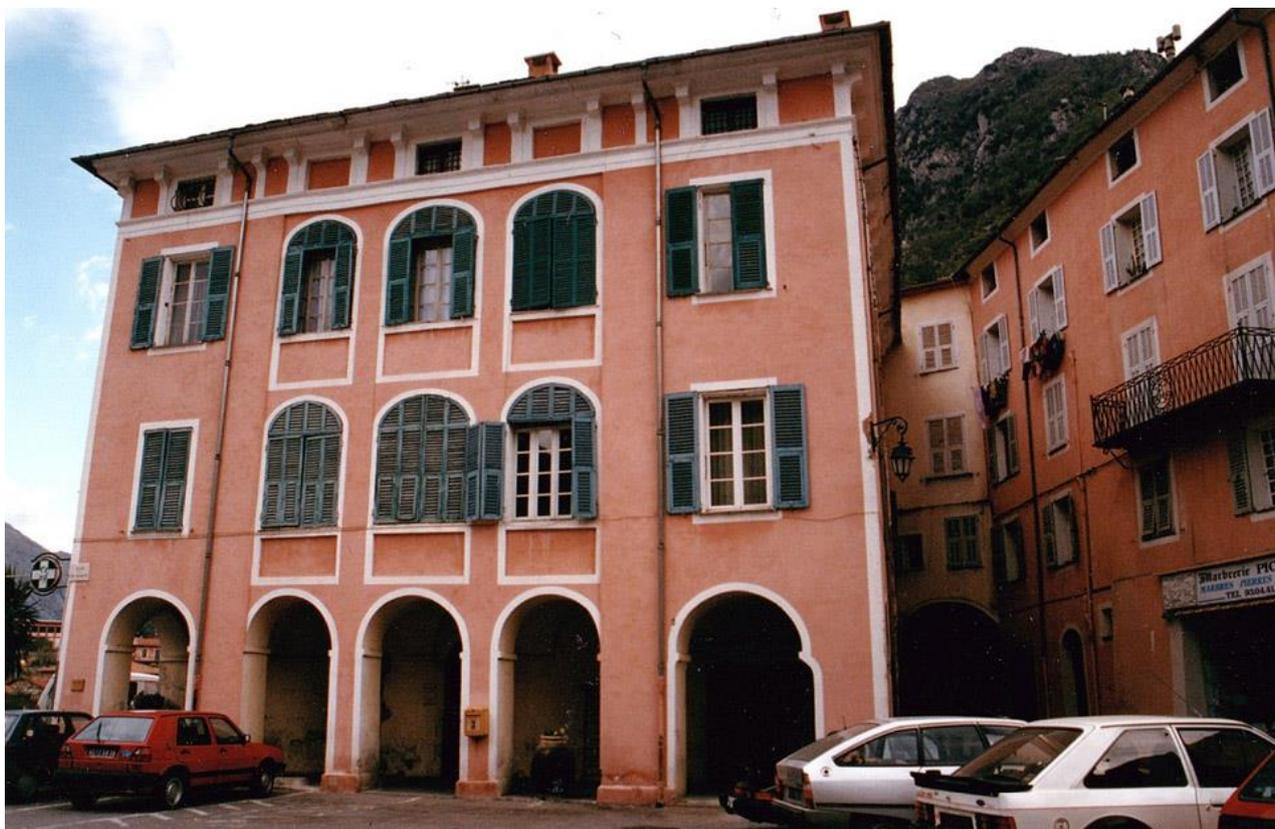
Figure 57. En mai 1994, le bâtiment « maison Guidi » (E 173) ne présentait pas de dommages significatifs.
(Cliché P. Balandier.)

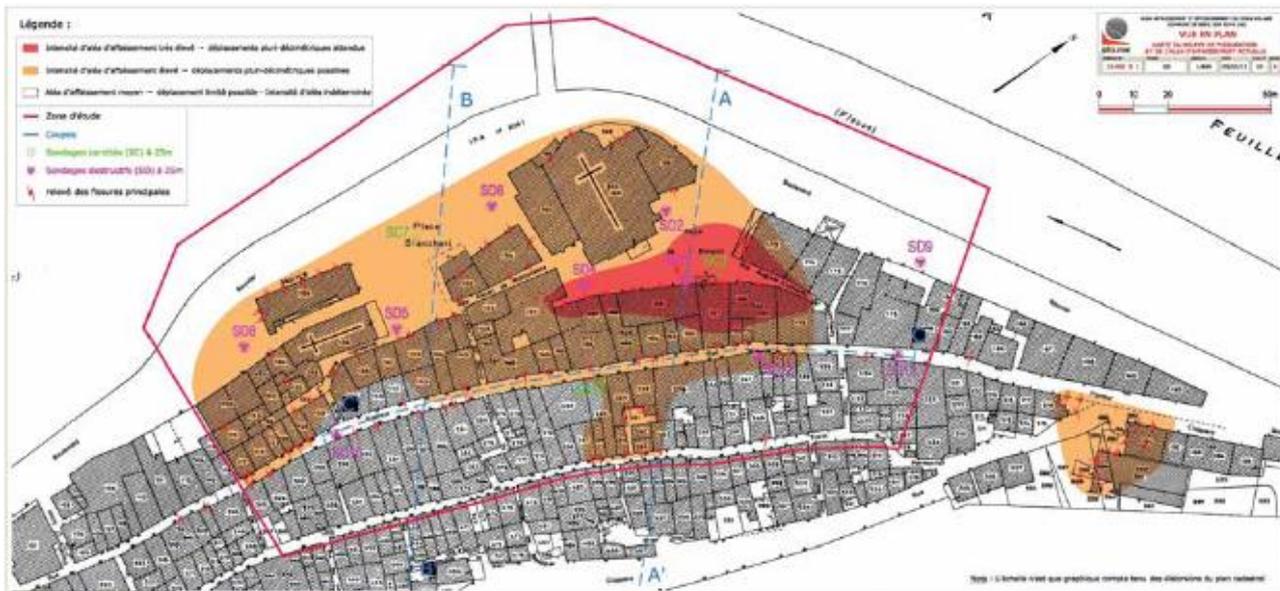
Figure 62. Estimation de l'emprise des tassements de sol en 2012, selon Géolithe. (Nota : la carte ne représente pas la réalité des tassements visibles ou documentés)

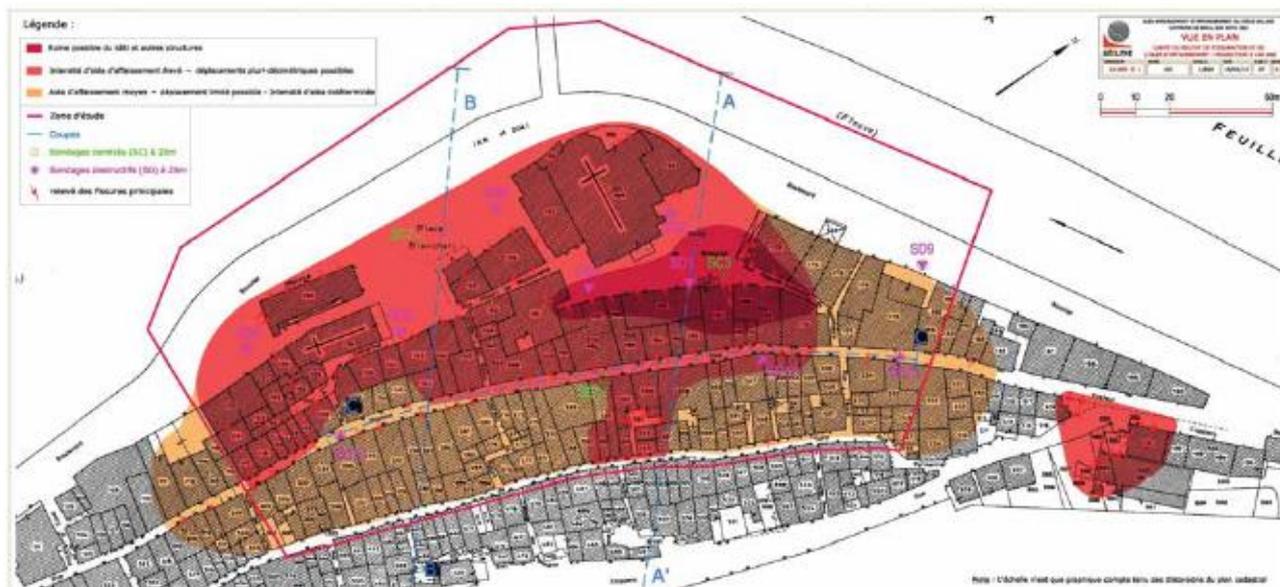
Figure 63. Evolution supposée des tassements de sol en 100 ans si rien n'est fait, selon Géolithe. La carte ne s'appuie pas sur des analyses hydrogéologiques.

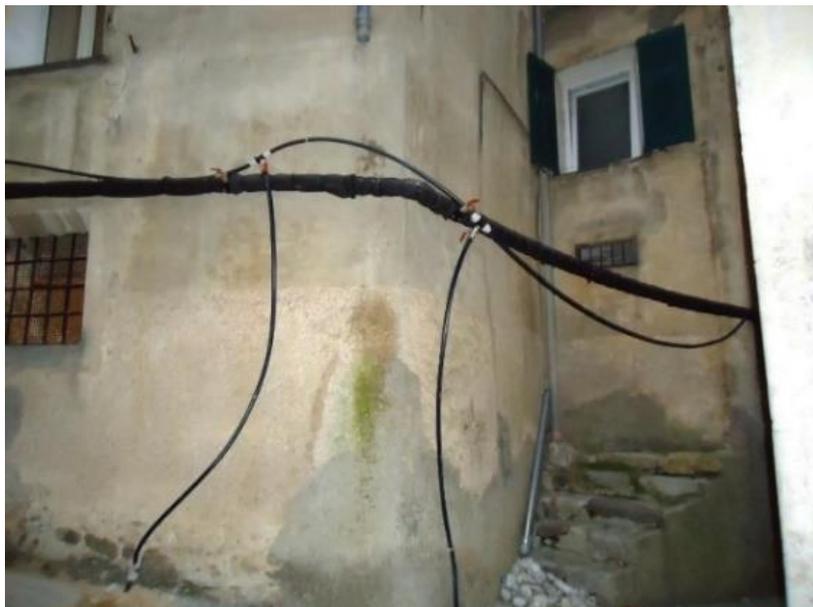
Dans le contexte des évacuations des maisons Guidi et Gambarza, et de la polémique qui a suivi l'étude Géolithe, alors que de nouvelles et abondantes fuites d'eau furent constatées entre la maison Guidi (parcelle E 173) et la maison Gambarza (E 167), début 2013, l'adduction d'eau potable a été shuntée et posée en aérien sur les façades, entre le haut de la ruelle Cachiardi et la place Brancion.

Figure 69. Vue du réseau public d'eau potable dans la ruelle Cachiardi, le 23 février 2013. (cliché P. Balandier)

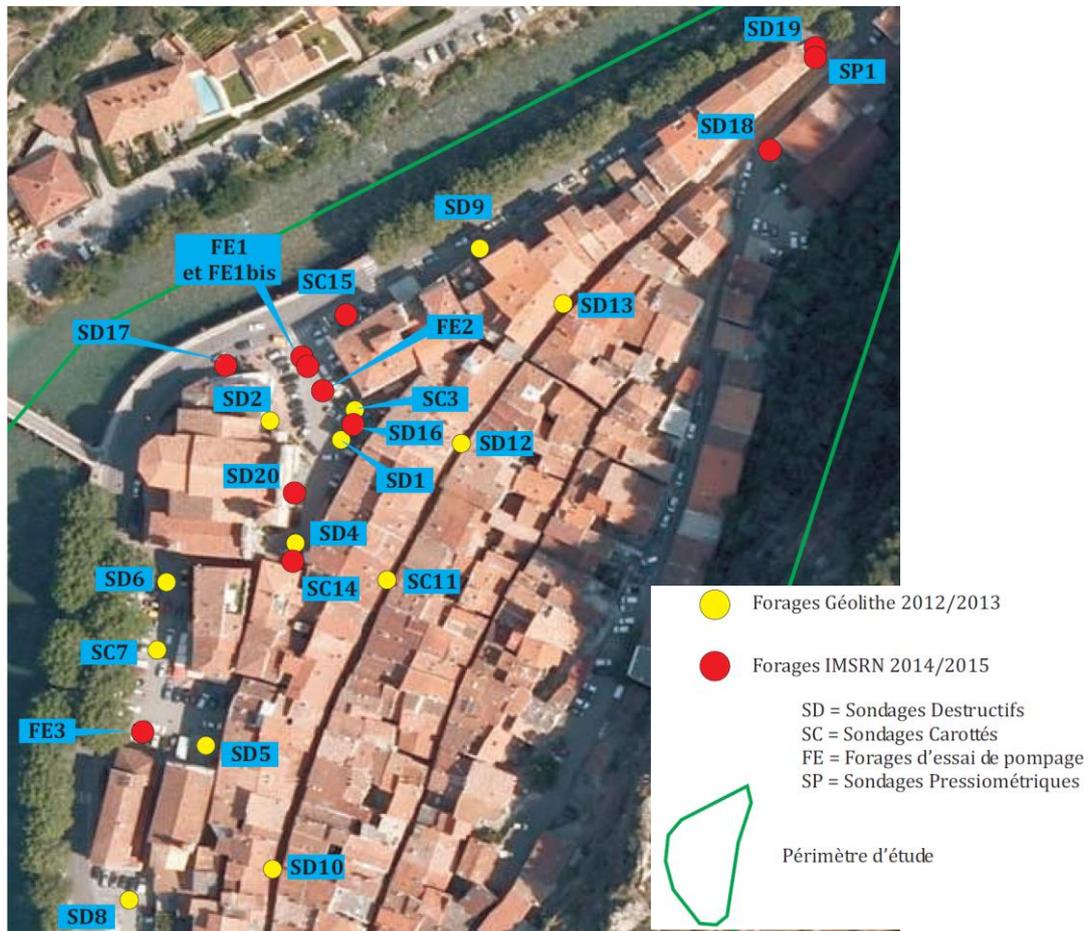
Figure 72. Emplacements des sondages réalisés en 2012 et en 2014. *N-B : Les sondages de 2014 ont été réalisés dans un sol asséché après le changement des conduites d'eau potable en 2013. (IMSRN-H2EA)*

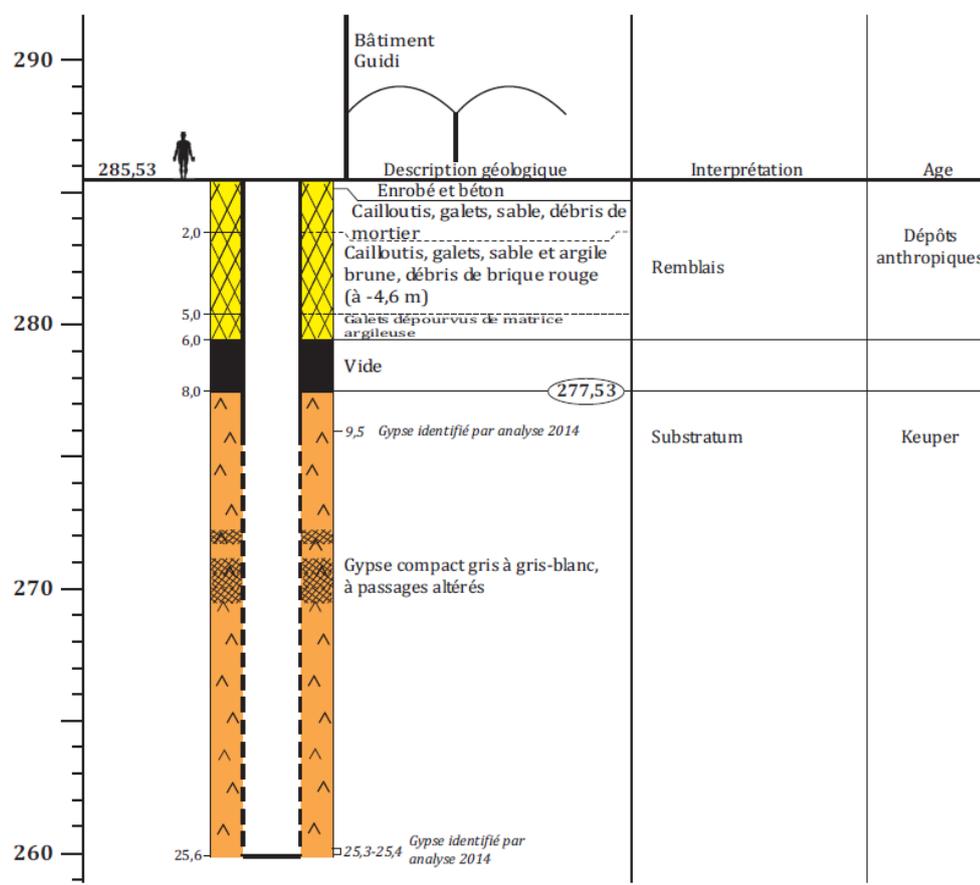
4) Face façade nord-ouest maison Guidi (E 173)

SC15 IMSRN 2014

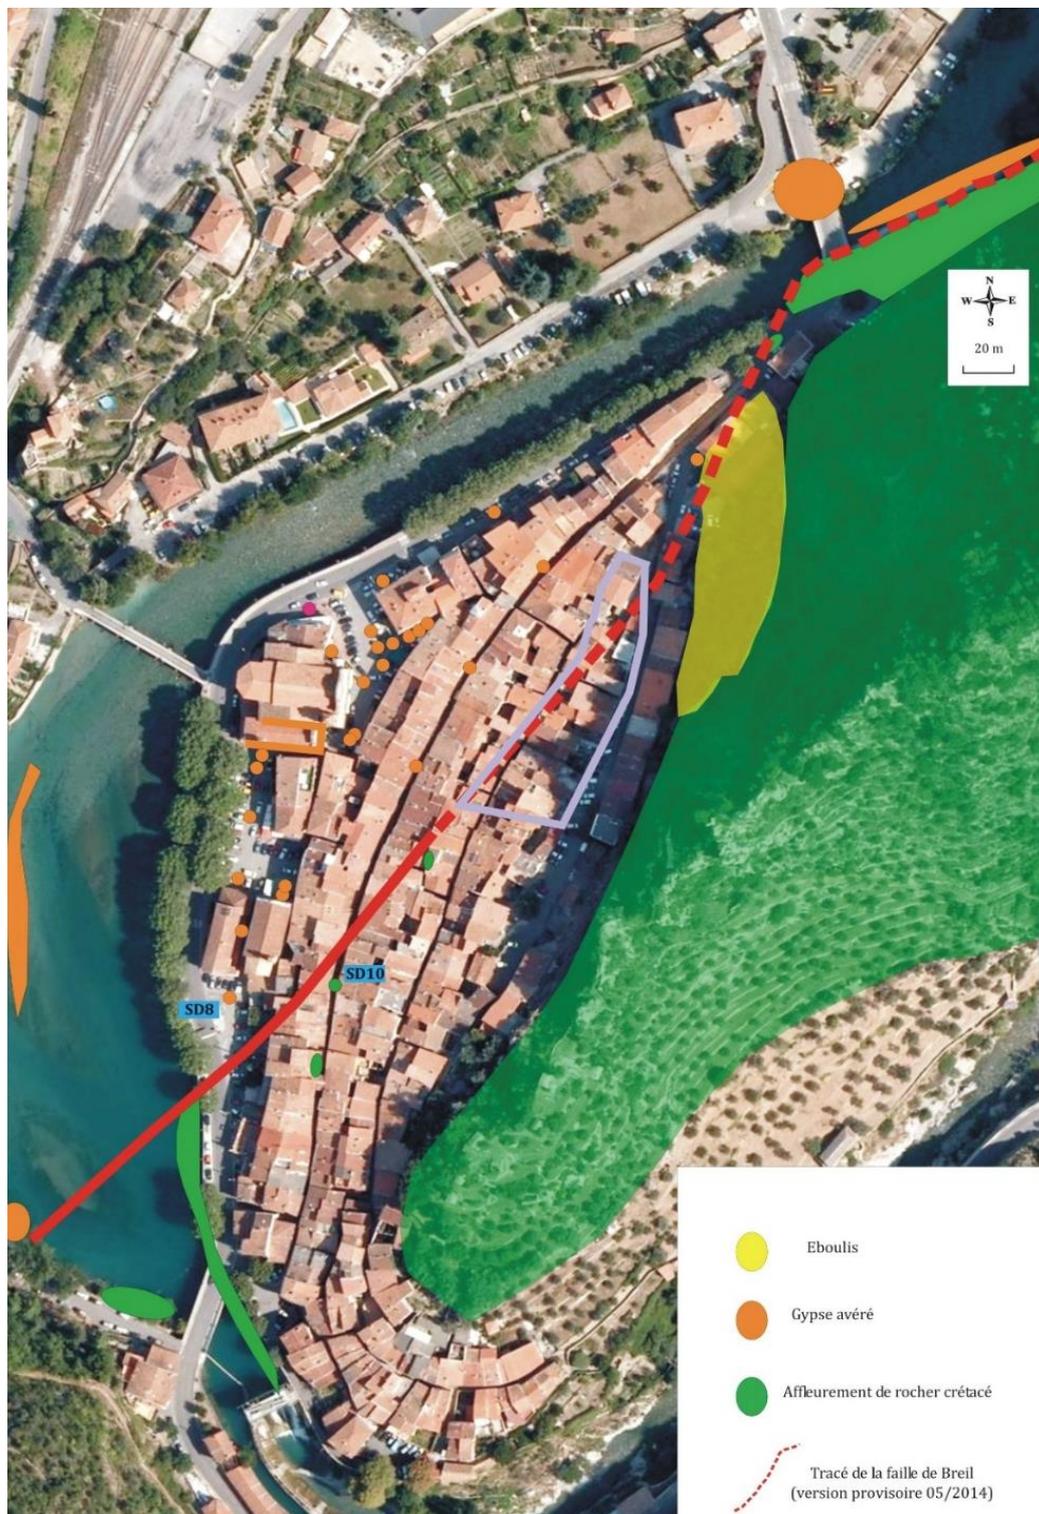
Confrontant les sondages et l'observation des fondations lorsqu'elles étaient visibles (côté amont des immeubles implantés dans la pente), IMSRN-H2EA a proposé un tracé vraisemblable pour la faille qui marque la transition entre la partie sud-est du village sur le substratum calcaire, et la partie nord-ouest sur le substratum gypseux sensible aux circulations d'eau. (figure 72)

A l'Ouest de cette faille, le substratum est représenté par les terrains du Trias (essentiellement du gypse). A l'Est, le substratum est représenté par des calcaires marneux du Crétacé. Il est probable que la faille soit en fait un faisceau de faille, comme c'est souvent le cas.

Figure 73. Localisation de la faille fin 2014. (IMSRN-H2EA)

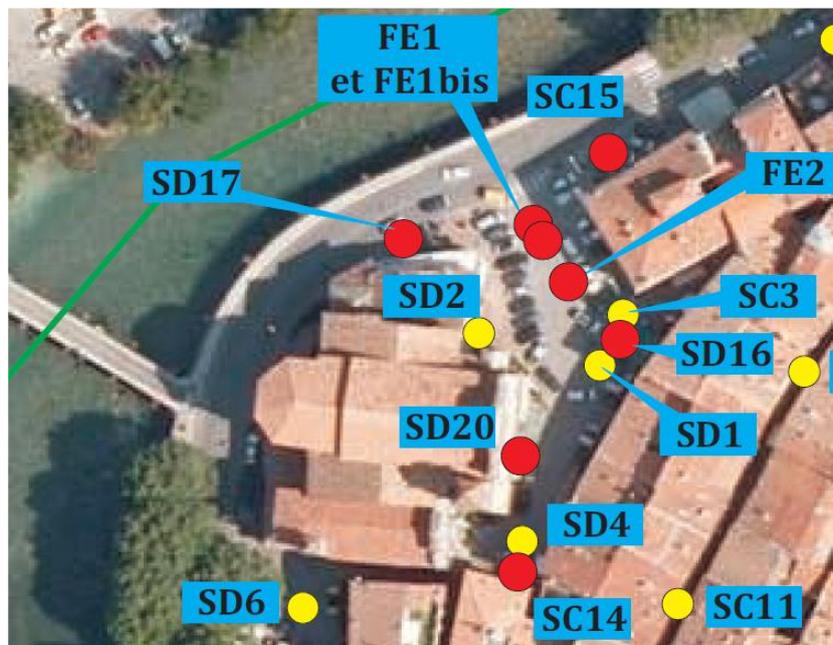
Figure 74. Zoom sur la localisation des sondages sur le secteur Brancion, analysés ci-après.

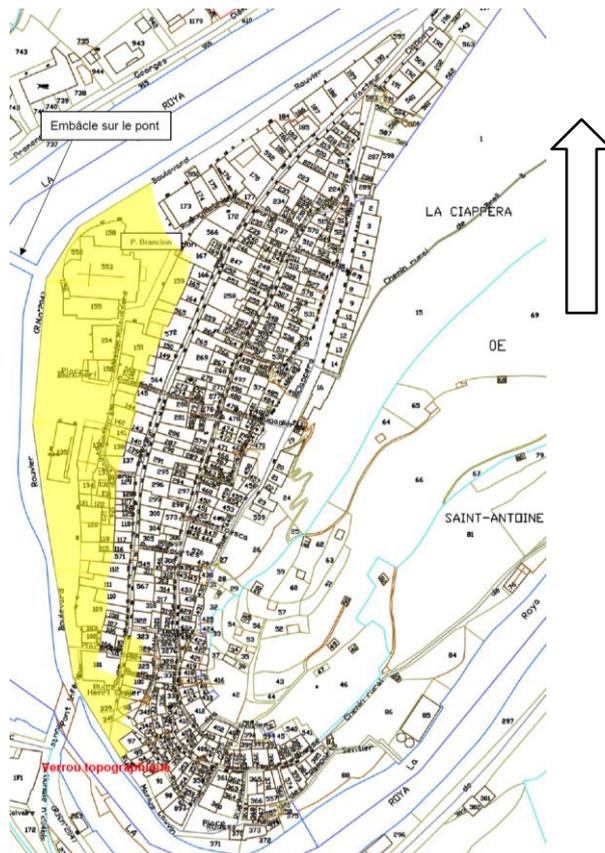
L'eau de la Roya s'est engouffrée sous pression dans toutes les galeries anthropiques ouvrant sur le mur du boulevard Rouvier, dans les cryptes de l'église (soulevant une ancienne trappe), ainsi que dans les espaces interstitiels des sols, qui ont été réorganisés en se tassant lors du retrait des eaux, avec des conséquences sur les bâtiments situés à l'est de la place, qui ont imposé leur évacuation.

La maison Guidi, correctement stabilisée en 2013, mais inhabitable, et la chapelle de la Miséricorde reprise en sous-œuvre en 1985, ont été protégées de cet affaissement rapide de la place Brancion.

Figure 76. Localisation (en jaune) de la zone du village submergée le 2 octobre 2020. (Observations des traces de submersion par P. Balandier le 3 octobre au matin)
