Conférence de consensus pour la définition d'un projet de restauration durable du village historique de Breil-sur-Roya

CAHIER DE REFERENCES N° 7

Historique 1893 – 2021

du sinistre du secteur Brancion à Breil-sur-Roya

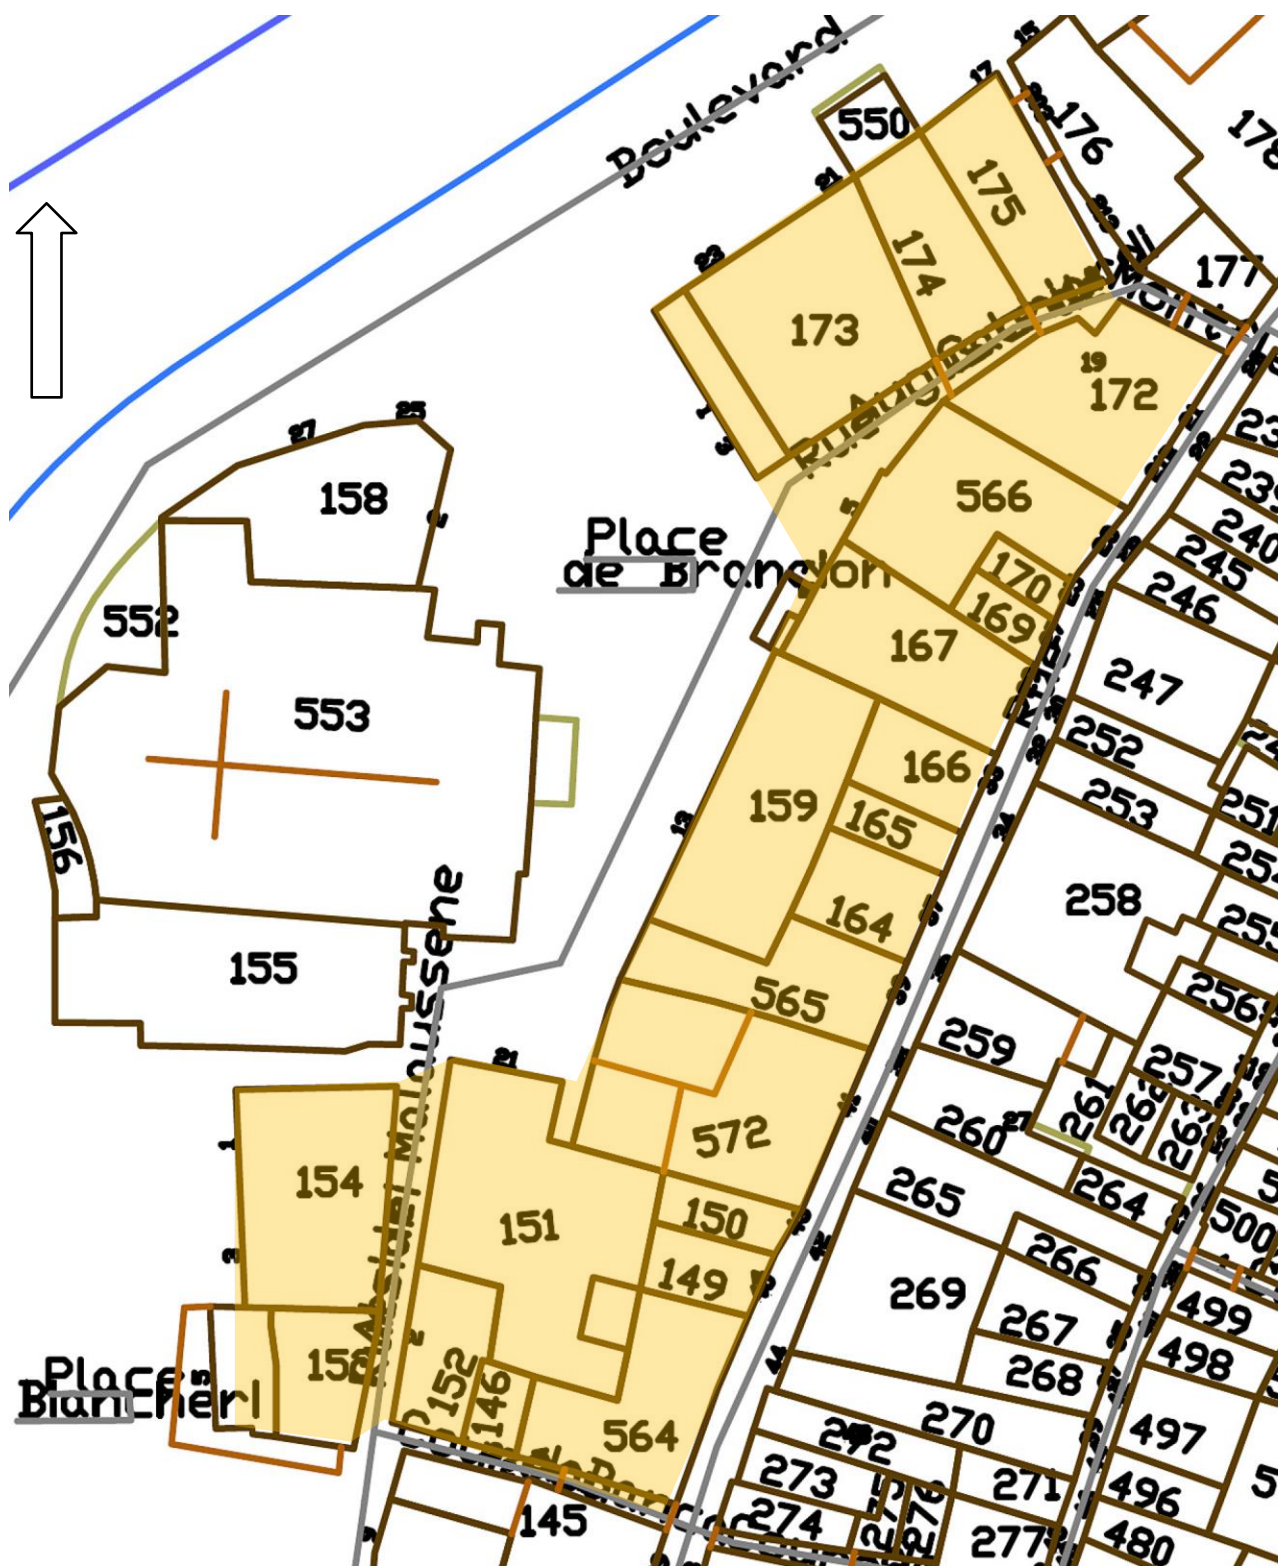
Figure 2. Référencement cadastral des constructions plus ou moins gravement impactées par le tassement de sol du secteur Brancion.

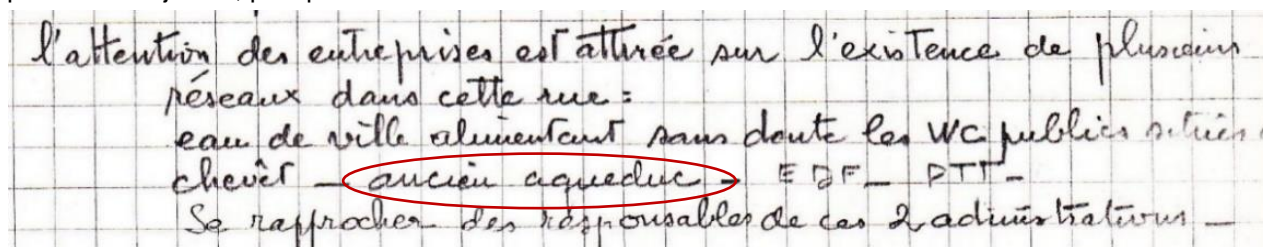
2) Pendant le chantier d'injections sous les fondations de la chapelle de la Miséricorde, l'Architecte en Chef des Monuments Historiques a attiré l'attention des entrepreneurs sur la présence de ce drain, situé en surface que la zone injectée, plus profonde.

Figure 12. Extrait d'un PV de chantier de l'ACMH en date du 10 octobre 1985.

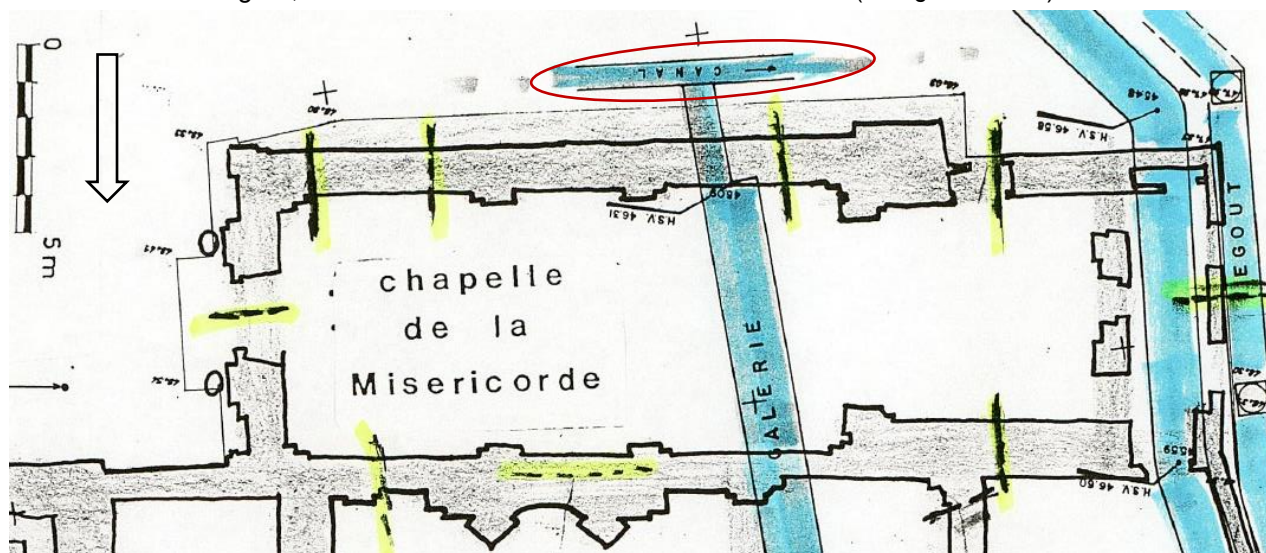
L'extrait suivant du plan (1983) des galeries autour et sous l'ensemble église paroissiale – chapelle de la Miséricorde, localise une partie de ce drain. Le fait qu'il n'ait pas été représenté sur une longueur supérieure à 10 m, alors que les autres galeries le sont avec précision, indique peut-être qu'il était déjà effondré en amont et à l'aval du tracé figuré, dans le contexte du tassement de sol à traiter (voir § 5.4 et 5.5)

Figure 13. Localisation d'une partie de la galerie de drainage mentionnée par l'ACMH, sur un extrait du plan des anciennes galeries – canaux d'alimentation des moulins, réalisé pour le chantier de restauration de l'église et la chapelle de la Miséricorde. (1983, Géomètre Canis / DRAC)

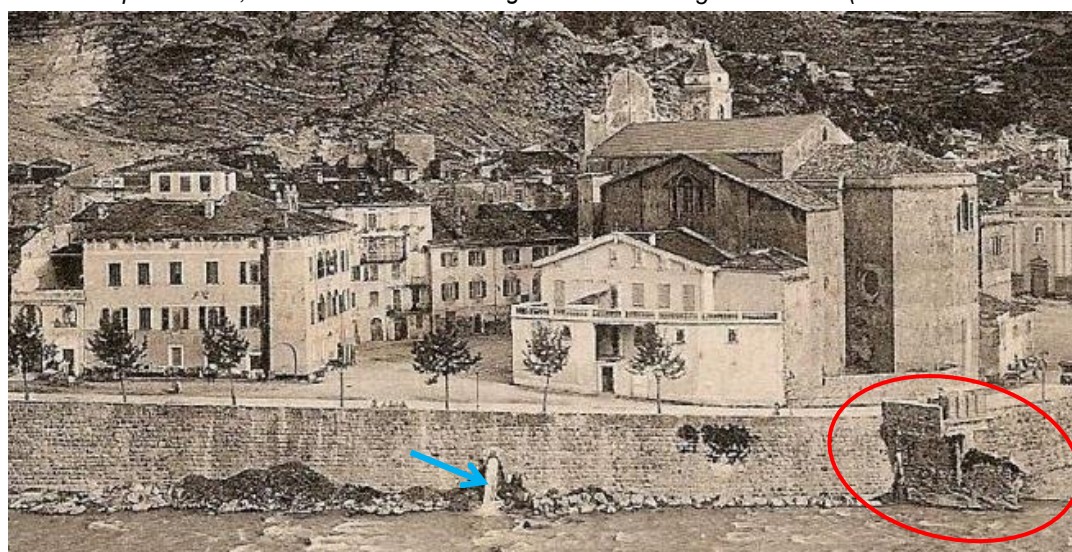
Figure 18. Vue du boulevard Rouvier au début du XXe siècle (Col. Albert Ipert). Postérieure à la photo précédente, on y voit la construction et les remblais réalisés autour du moulin, objets du procès de 1901.

Sous la flèche bleue : Exutoire d'eaux de dérivation des eaux en amont du canal du moulin lorsqu'il était à l'arrêt, montrant un fort débit. Dans l'ellipse rouge : Vestige de la digue présente sur les plans de 1692 à 1864 et englobée-réduite dans l'élargissement du virage en 1985.

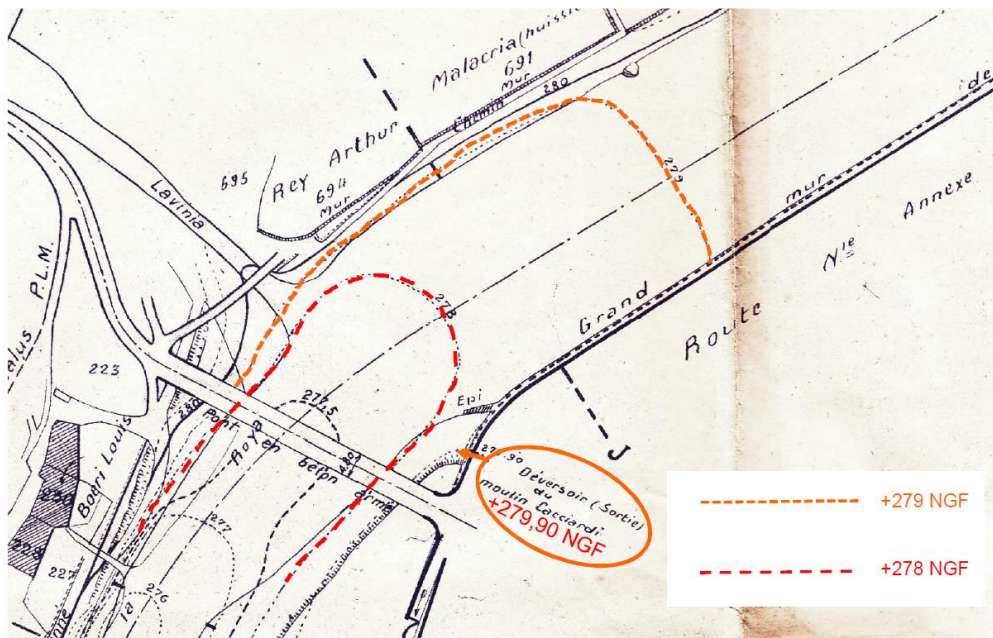
Figure 30. Ce même plan (figure 24) a été utilisé pour le projet d'implantation du pont Charabot. Plan ici interprété. Le déversoir de l'ancien moulin Cachiardi a été une des entrées d'eaux sous pression vers la place Brancion, pendant la nuit du 2 au 3 octobre 2020. (Archives communales aux ADAM)

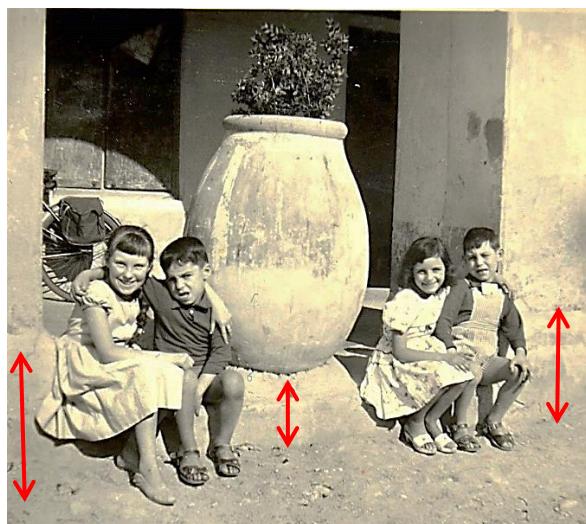
Ainsi, le sol de la place Brancion s'affaissant régulièrement dans sa partie nord, fut remblayé à plusieurs reprises sans précaution, débordant les zones affaissées jusque devant la maison Guidi (E 173) dont la galerie sous arcades se trouve désormais sous le niveau de la place.

Figure 33. Sur cette photo de 1958, on observe que le sol de la galerie couverte de la maison Guidi est encore nettement au dessus du niveau de la place Brancion. (Col. Andrée Pomarède)

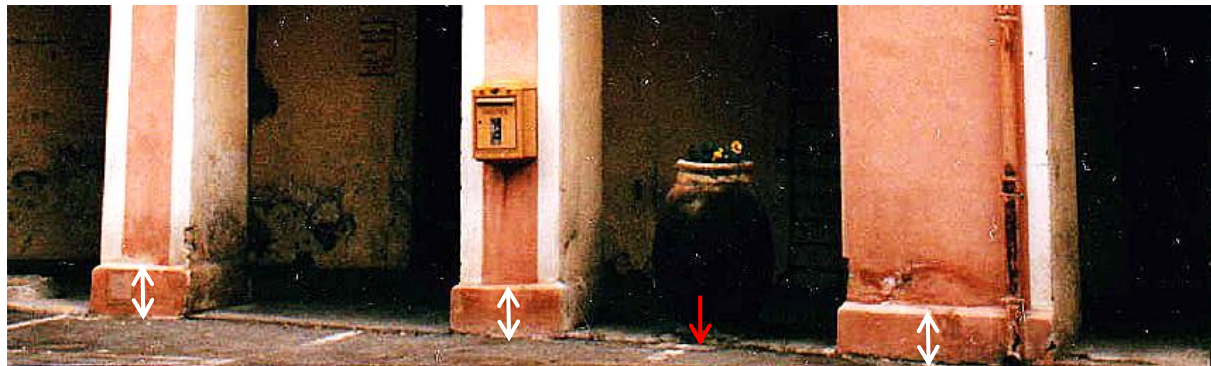
Figure 34. Vue en mai 1994. La marche avait déjà disparu. La place avait été remontée d'une vingtaine de centimètres, et arrivait alors au niveau du sol de la galerie. (Cliché P. Balandier)

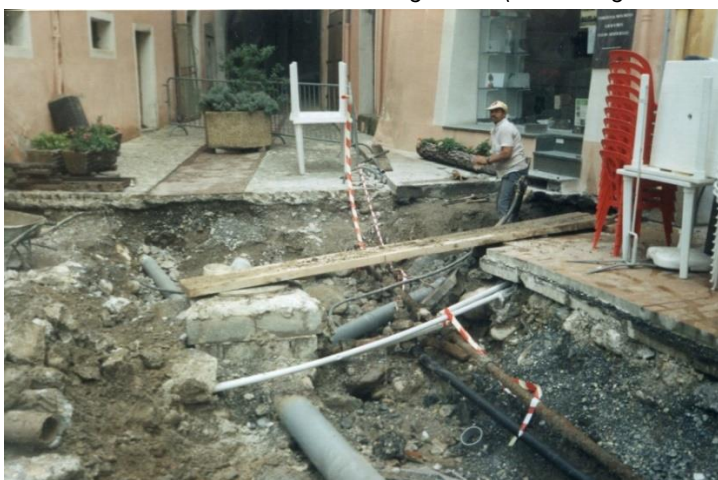
Figure 46. Chantier de 1994, au sud de la ruelle Cachiardi. (Source cliché non identifiée)

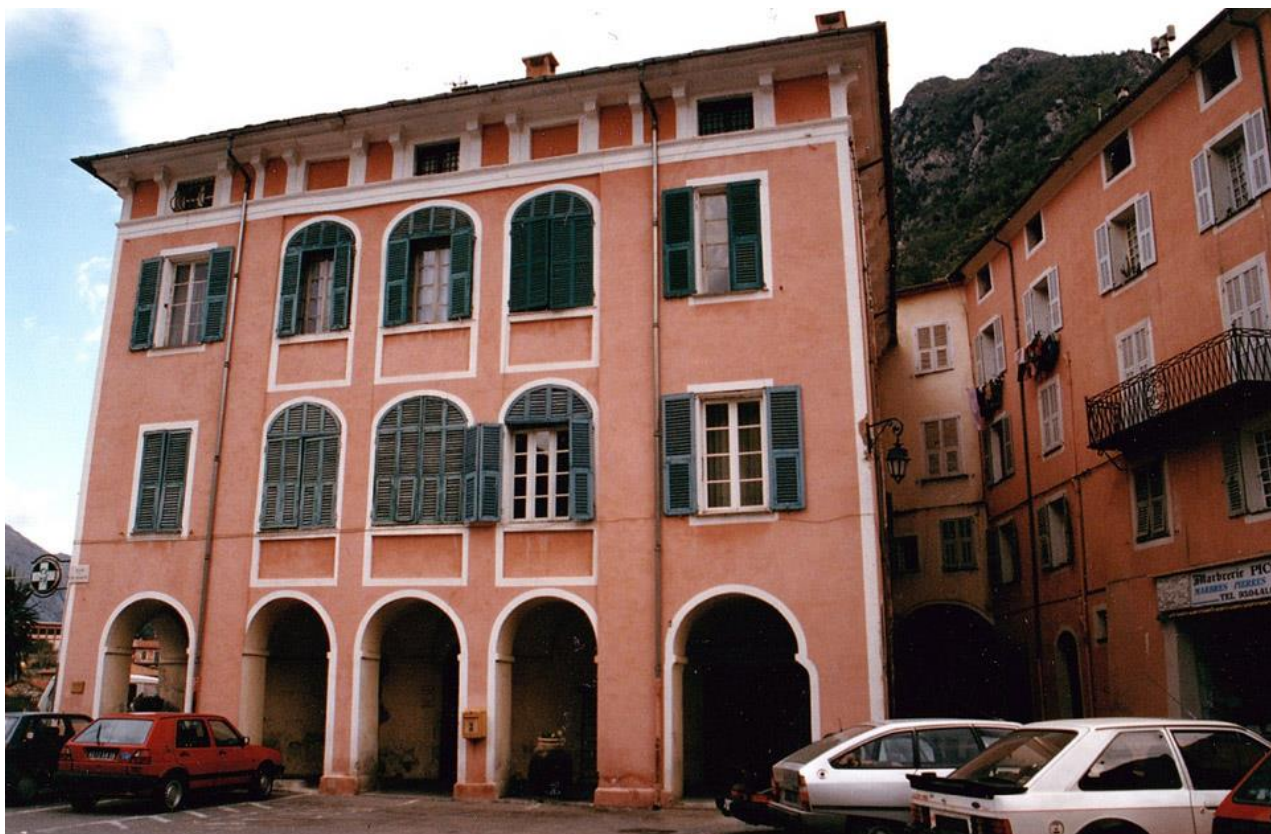
Figure 48. En mai 1994, le bâtiment « maison Guidi » (E 173) ne présentait pas de dommages significatifs. (Cliché P. Balandier.)

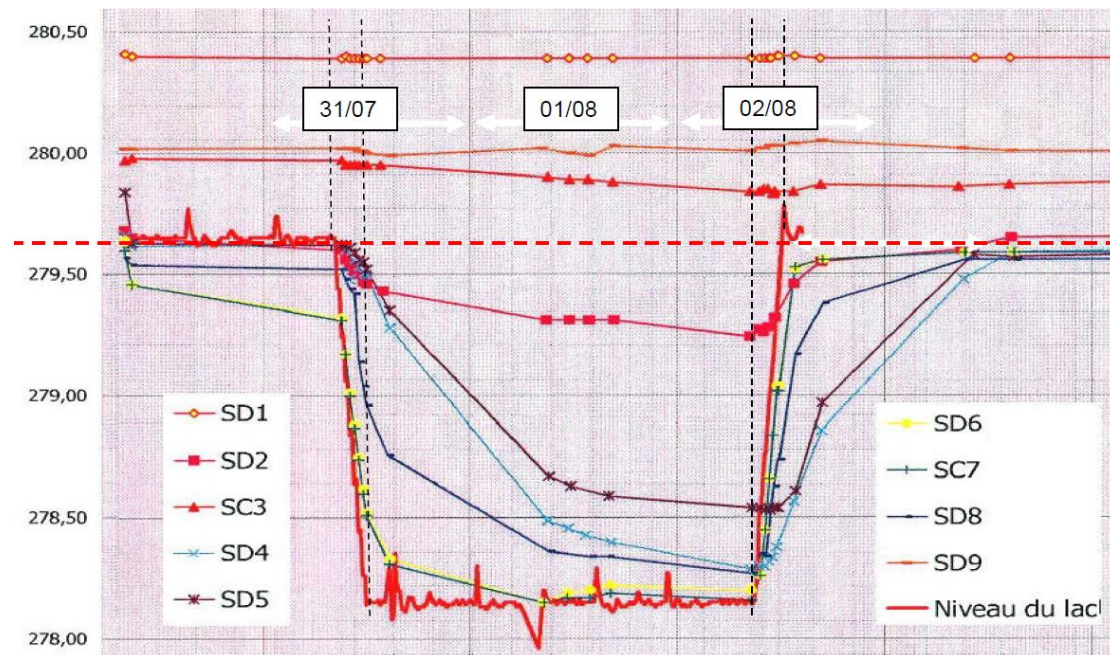
Figure 52. Graphique de l'évolution de la nappe phréatique pendant la vidange du lac. (Document CETE)

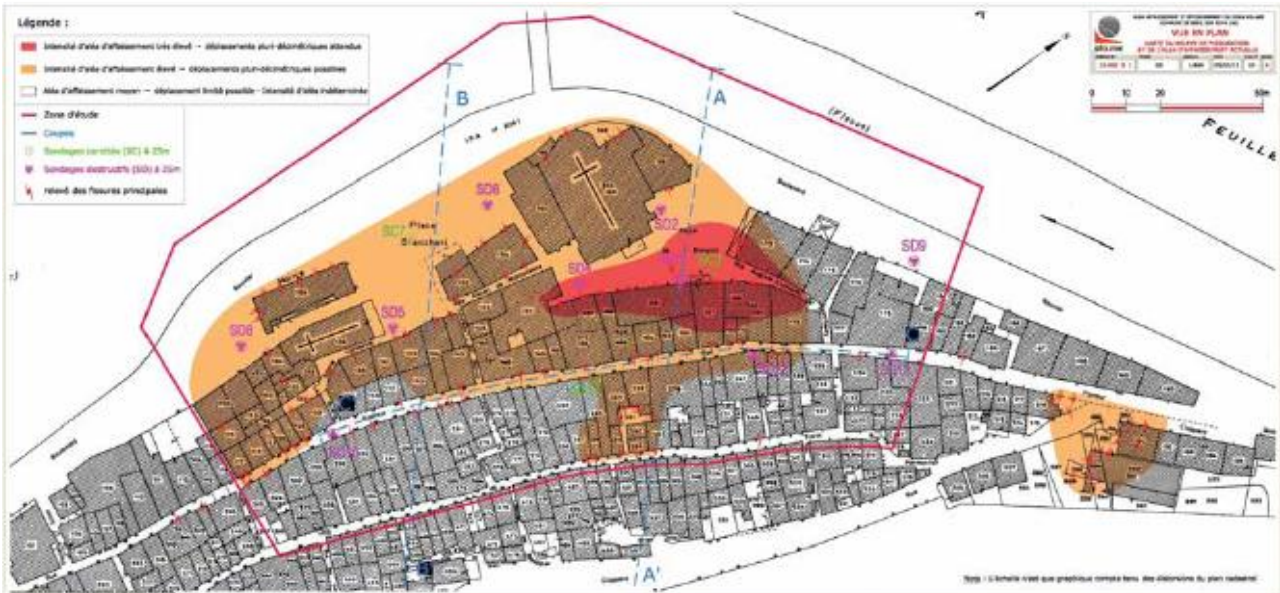
Ainsi, la carte d'aléa produite présente l'enveloppe globale d'une vaste zone suspecte a priori, sans justification étayée, qui fut fortement contestée (voir figures 53 et 54).

Figure 53. Estimation de l'emprise des tassements de sol en 2012, selon Géolithe. (Nota : la carte ne représente pas la réalité des tassements visibles ou documentés)

- *Injection de mortier ou coulis de ciment, sur la base de 200 points d'injection espacés de 3 à 5 m, et à 15 m de profondeur : 2 à 5 M€ ; durée 4 à 6 mois. (Nota : sur la base d'un espacement moyen de 4 m l'estimation porte sur un traitement total de plus de 3 000 m². En outre, le sol a fréquemment une épaisseur très inférieure à 15 m. Il ne faudrait pas que cette estimation forte retarde le traitement des zones effectivement en cours de tassement, qui ne représentent qu'une partie de la zone suspecte.)*
- *Injection de résine (principes sans évaluation pour Breil)*
- *Biocalcification (idem)*

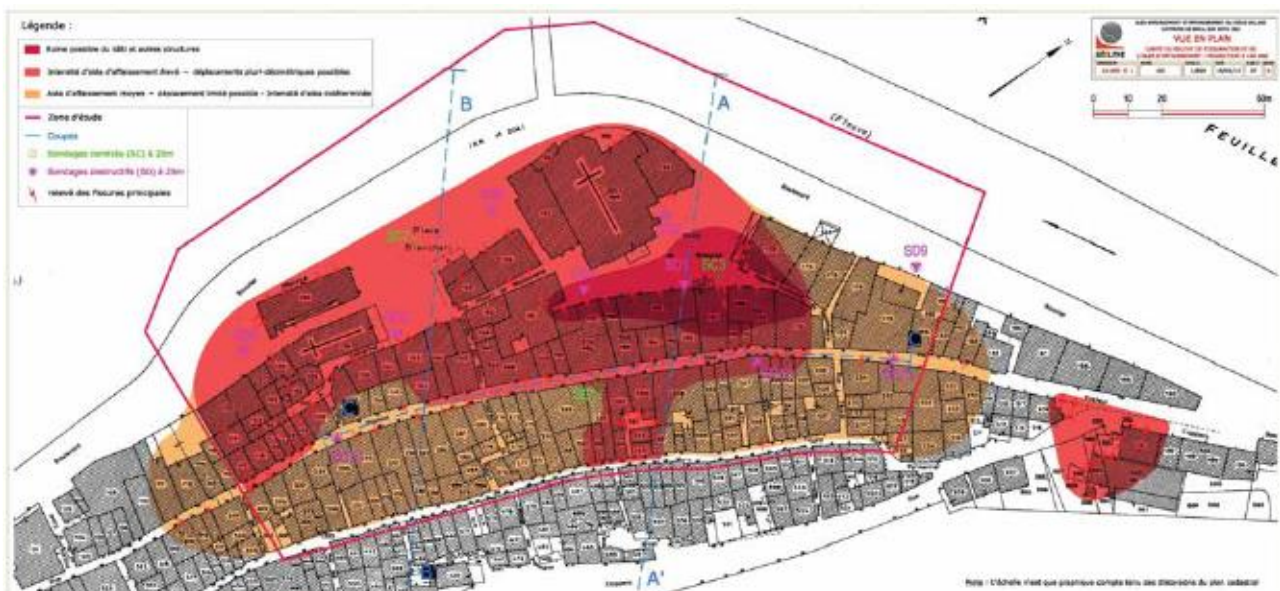
Figure 54. Evolution supposée des tassements de sol en 100 ans si rien n'est fait, selon Géolithe. La carte ne s'appuie pas sur des analyses hydrogéologiques.

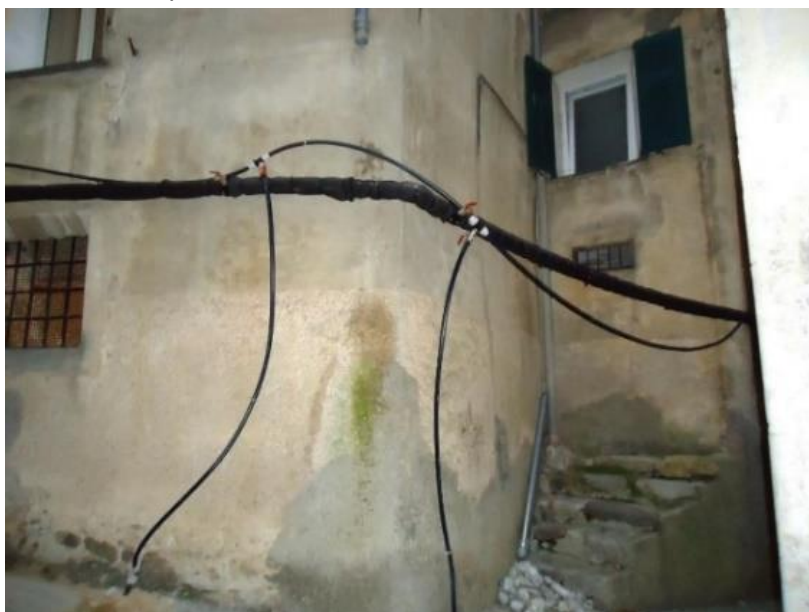
Dans le contexte des évacuations des maisons Guidi et Gambarza, et de la polémique qui a suivi l'étude Géolithe, alors que de nouvelles et abondantes fuites d'eau furent constatées entre la maison Guidi (parcelle E 173) et la maison Gambaraza (E 167), début 2013, l'adduction d'eau potable a été shuntée et posée en aérien sur les façades, entre le haut de la ruelle Cachiardi et la place Brancion.

Figure 60. Vue du réseau public d'eau potable dans la ruelle Cachiardi, le 23 février 2013. (cliché P. Balandier)

Puis une partie fut à nouveau remplacée en tranchée.

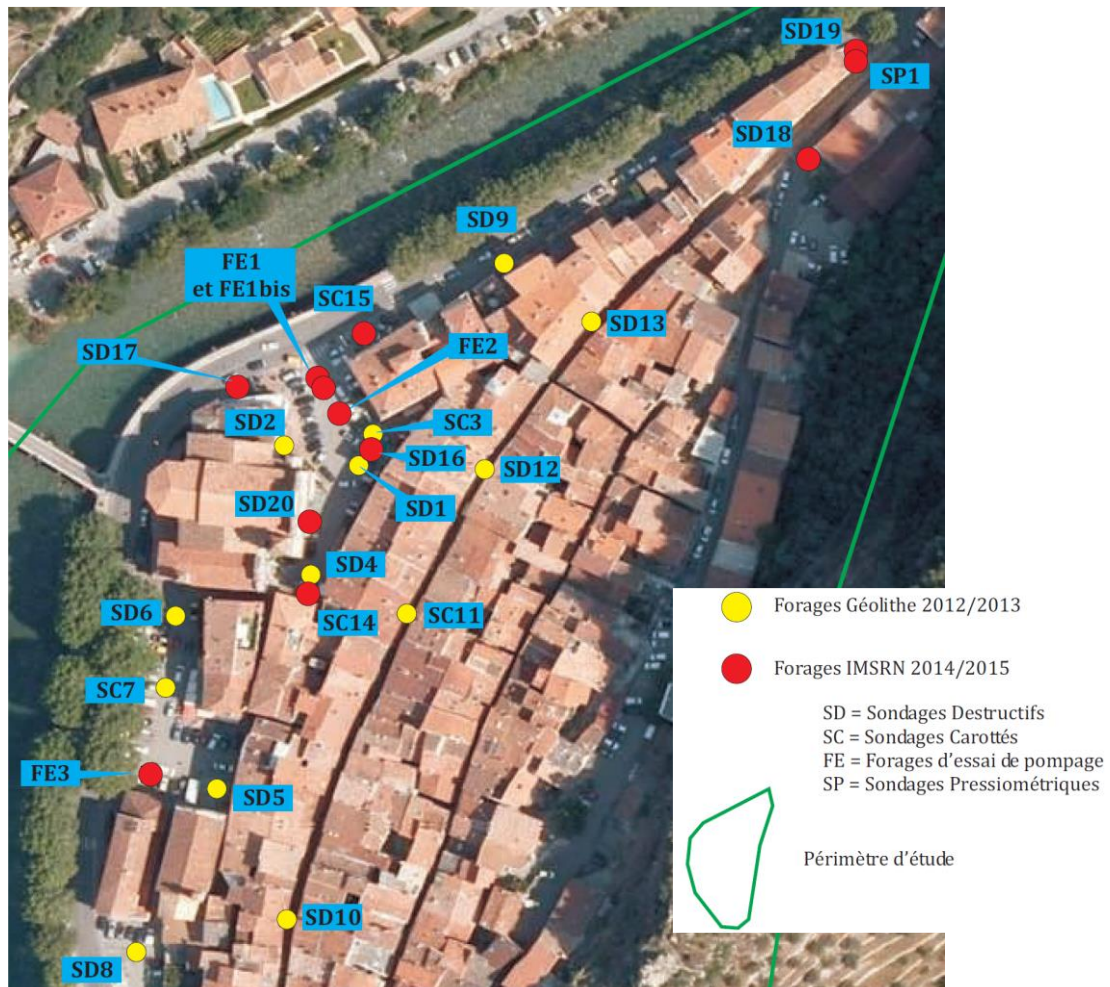
Figure 63. Emplacements des sondages réalisés en 2012 et en 2014. N-B : Les sondages de 2014 ont été réalisés dans un sol asséché après le changement des conduites d'eau potable en 2013. (IMSRN-H2EA)

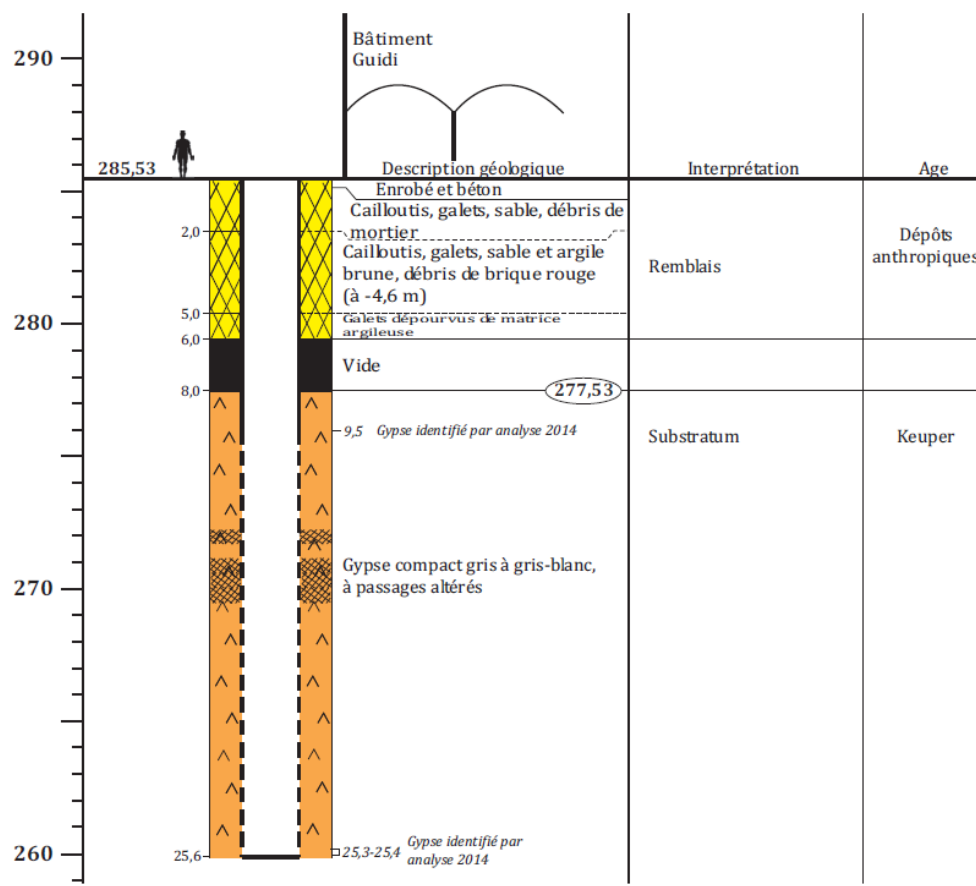
4) Face façade nord-ouest maison Guidi (E 173)

SC15 IMSRN 2014

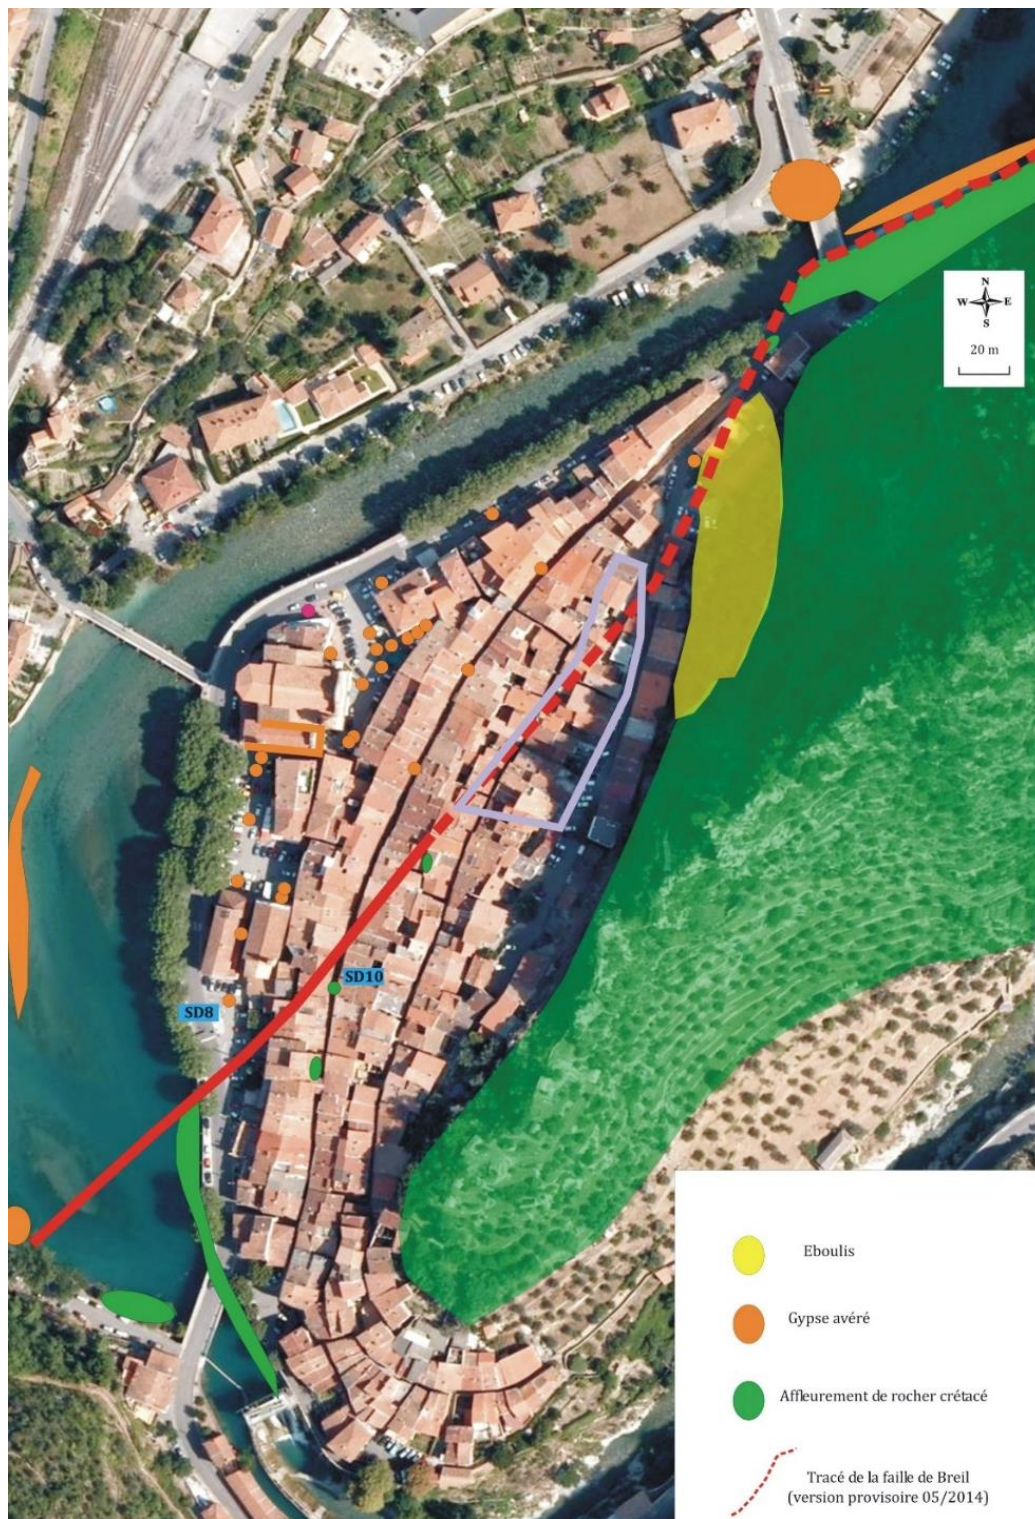
Confrontant les sondages et l'observation des fondations lorsqu'elles étaient visibles (côté amont des immeubles implantés dans la pente), IMSRN-H2EA a proposé un tracé vraisemblable pour la faille qui marque la transition entre la partie sud-est du village sur le substratum calcaire, et la partie nord-ouest sur le substratum gypseux sensible aux circulations d'eau. (figure 64)

A l'Ouest de cette faille, le substratum est représenté par les terrains du Trias (essentiellement du gypse). A l'Est, le substratum est représenté par des calcaires marneux du Crétacé. Il est probable que la faille soit en fait un faisceau de faille, comme c'est souvent le cas.

Figure 64. Localisation de la faille fin 2014. (IMSRN-H2EA)

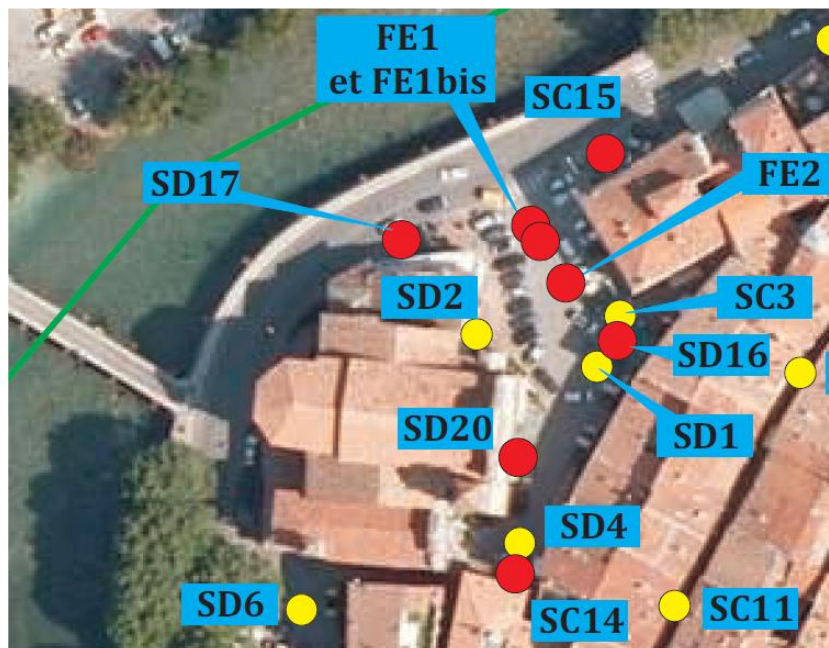
Figure 65. Zoom sur la localisation des sondages sur le secteur Brancion, analysés ci-après.

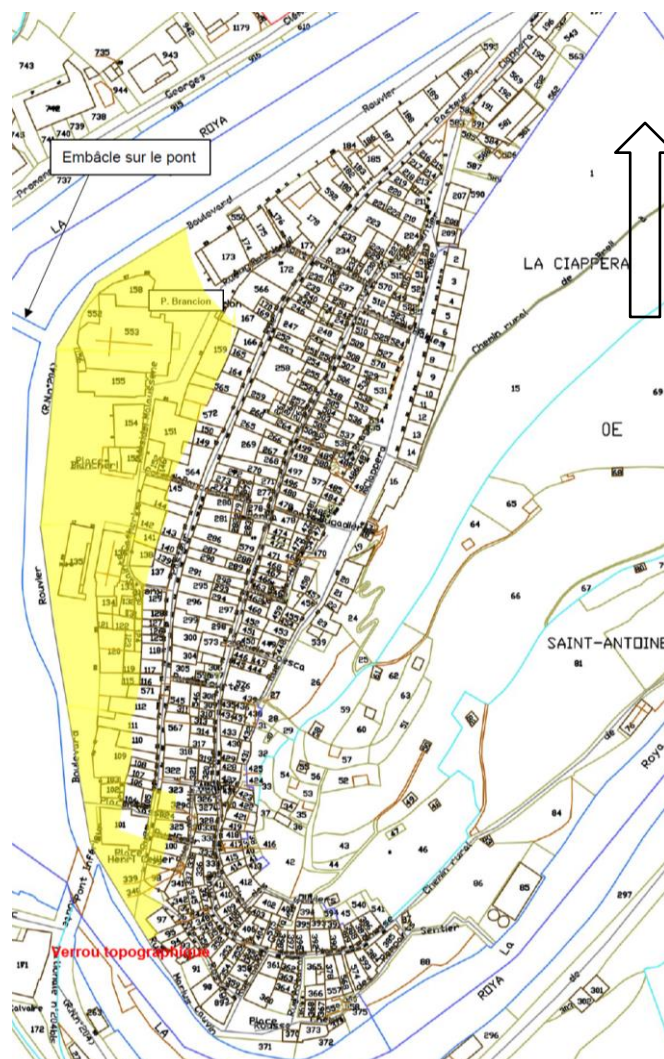
La crue catastrophique du 2 octobre 2020, accompagnée de laves torrentielles, dont le volume (eau, boue, roches et débris) ne pouvait être prévue avec les modèles et données météorologiques utilisés, a submergé une grande partie du village, à une hauteur de 2,3 m sur la place Biancheri, encore lisible sur la façade de la chapelle Sainte-Catherine (emprise de la zone inondée figure 67).

Figure 67. Localisation (en jaune) de la zone du village submergée le 2 octobre 2020. (Observations des traces de submersion par P. Balandier le 3 octobre au matin)

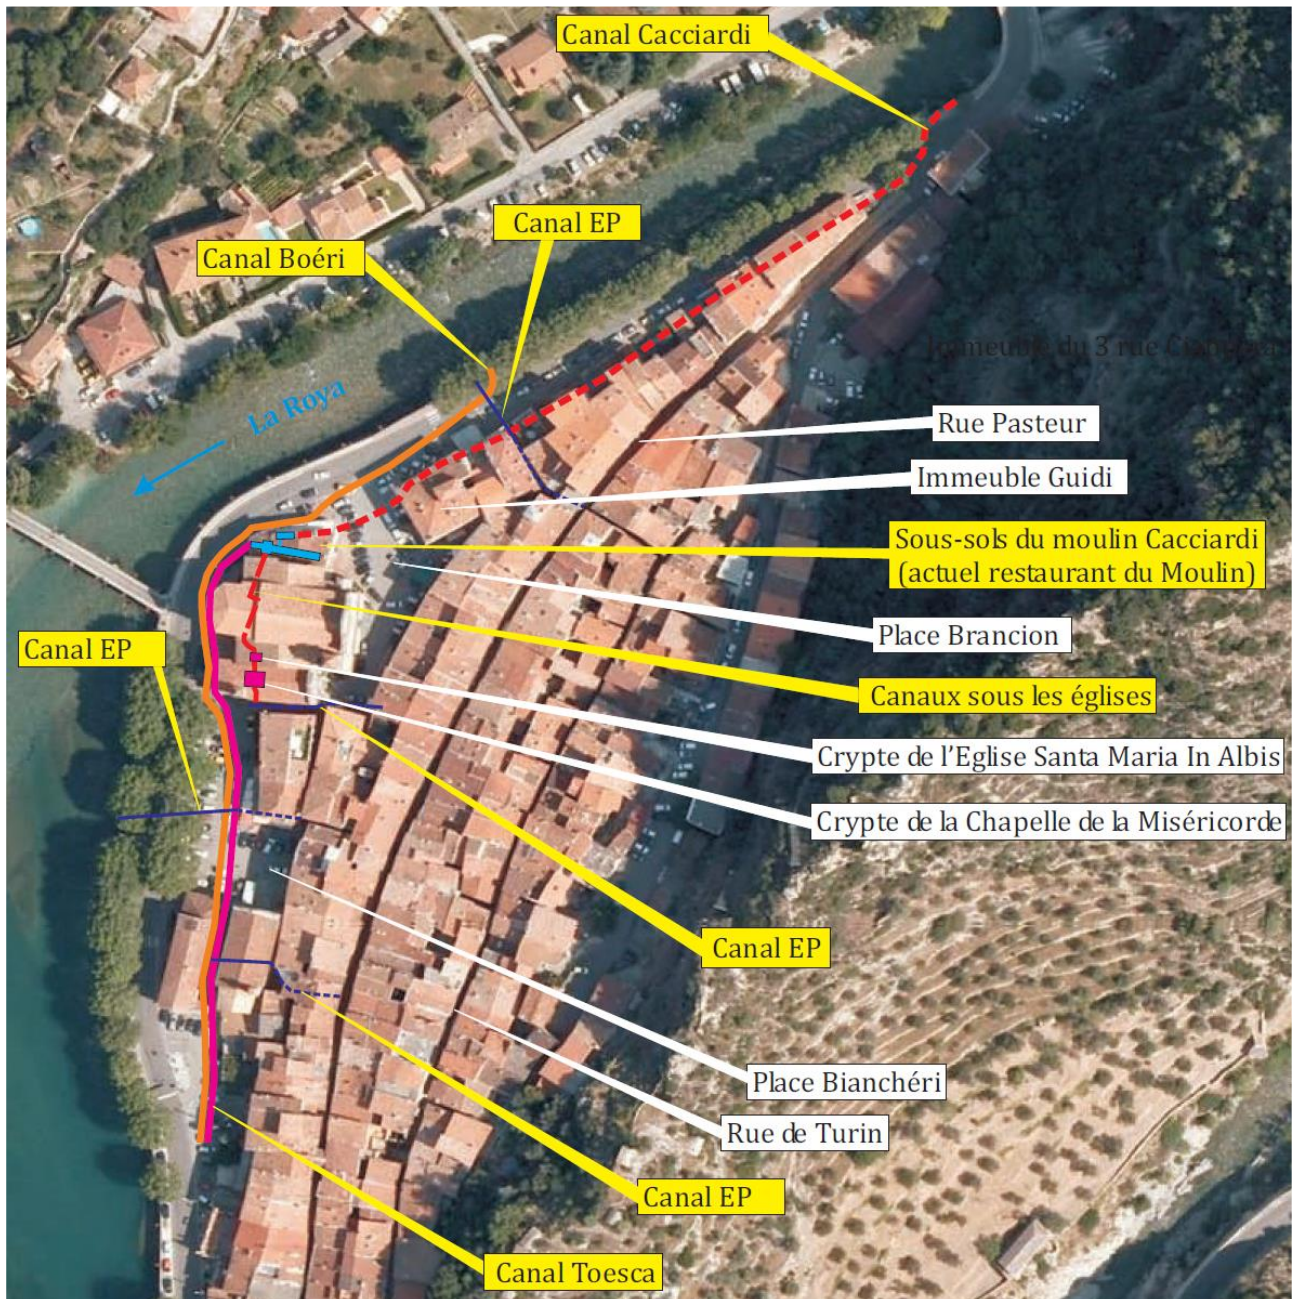
Figure 69. Plan de localisation du canal Boéri, qui, outre le canal Cacciardi, a pu être impliqué dans l'arrivée d'eau sous la place le 2 octobre 2020. Le niveau de la rivière a atteint l'entrée nord du canal. (IMSRN-H2EA, 2015)
