ETUDE HYDROGEOLOGIQUE ET GEOTECHNIQUE  
DU VIEUX VILLAGE DE BREIL SUR ROYA

**RAPPORT D'ETUDE HYDROGEOLOGIQUE**

Décembre 2015

Demandeur : CONSEIL DEPARTEMENTAL DES ALPES MARITIMES  
Adresse : CADAM - Route de Grenoble - BP 3007  
06210 Nice cedex

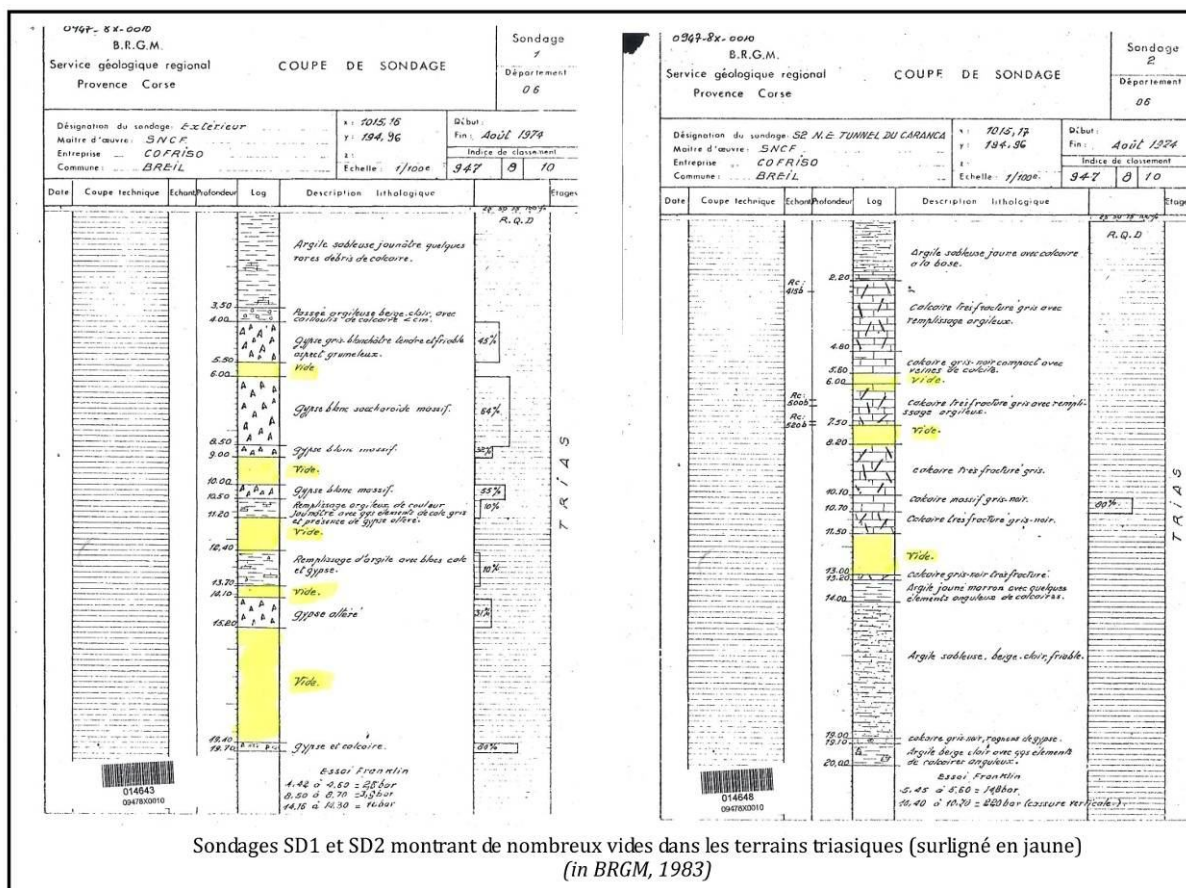
- Les coupes de sondage effectuées en 1974 en tête du tunnel de Caranca (côté Breil) montrent l'existence d'un **substratum gypseux, parfois dolomitique, très altéré, avec de nombreux vides** jusqu'à 4,2 m de hauteur (Sondage 1 et 2), compris dans une tranche de terrain entre 295 et 280 m NGF (pas de sondages en dessous de cette cote).

Sondages SD1 et SD2 montrant de nombreux vides dans les terrains triasiques (surligné en jaune)  
 (in BRGM, 1983)

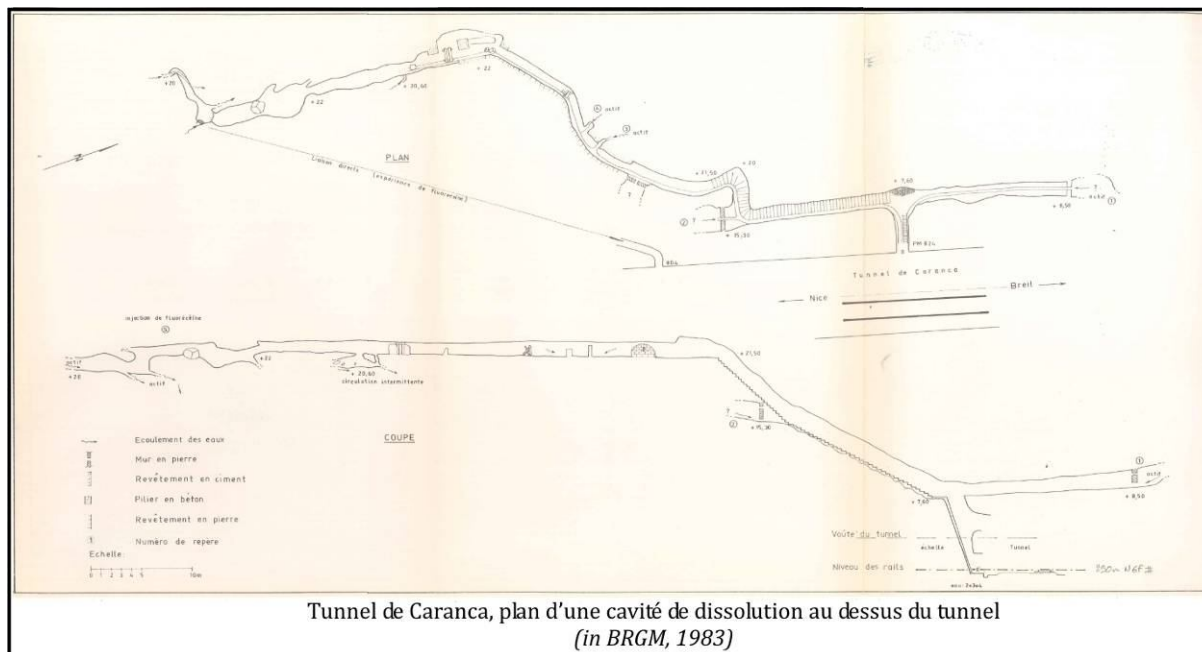
- Dans le cadre de cette étude, une cavité de dissolution naturelle dans le gypse (entrée au PM 824, tunnel de Caranca) a été explorée sur 90 ml environ, entre les cotes 307 et 322 m NGF environ, avec des écoulements faibles mais pérennes (0,75 à 3,5 l/s).

Tunnel de Caranca, plan d'une cavité de dissolution au dessus du tunnel  
 (in BRGM, 1983)

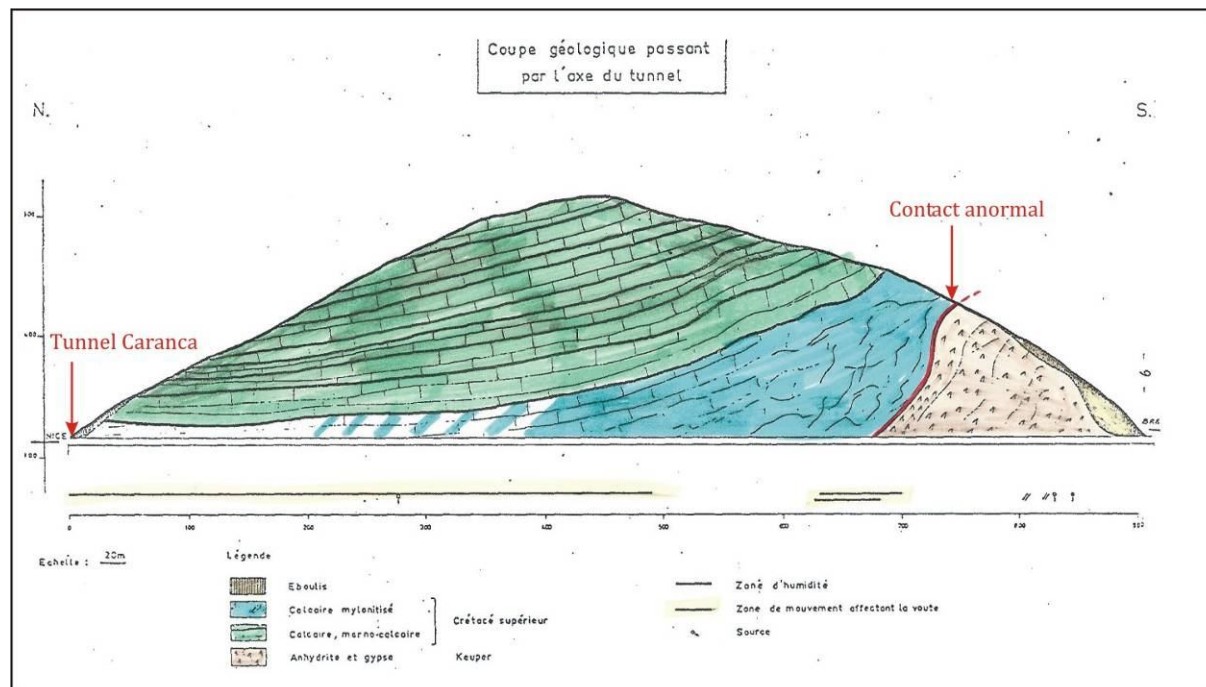
• Enfin, l'étude produit une coupe géologique interprétative, basée sur des données fiables, qui montre que le contact anormal entre le diapir triasique et les terrains encaissants crétacés est marqué par une zone de calcaires marneux crétacés mylonitisés (calcaires marneux et calcaires gris-noirs, veinés de calcite, très fracturés). On retrouve ce faciès dans le forage SC14, réalisé en 2014, sous le village de Breil.

Coupe géologique du tunnel SNCF Caranca montrant le contact entre le domaine triasique et le domaine crétacé, marqué par des calcaires marneux crétacés mylonitisés  
*Attention le nord et le sud sont inversés par erreur sur cette coupe  
 (in BRGM, 1975, colorisé par H2EA)*

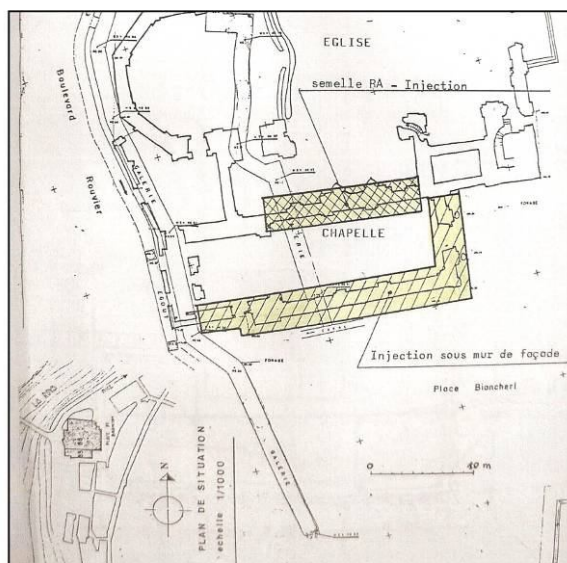
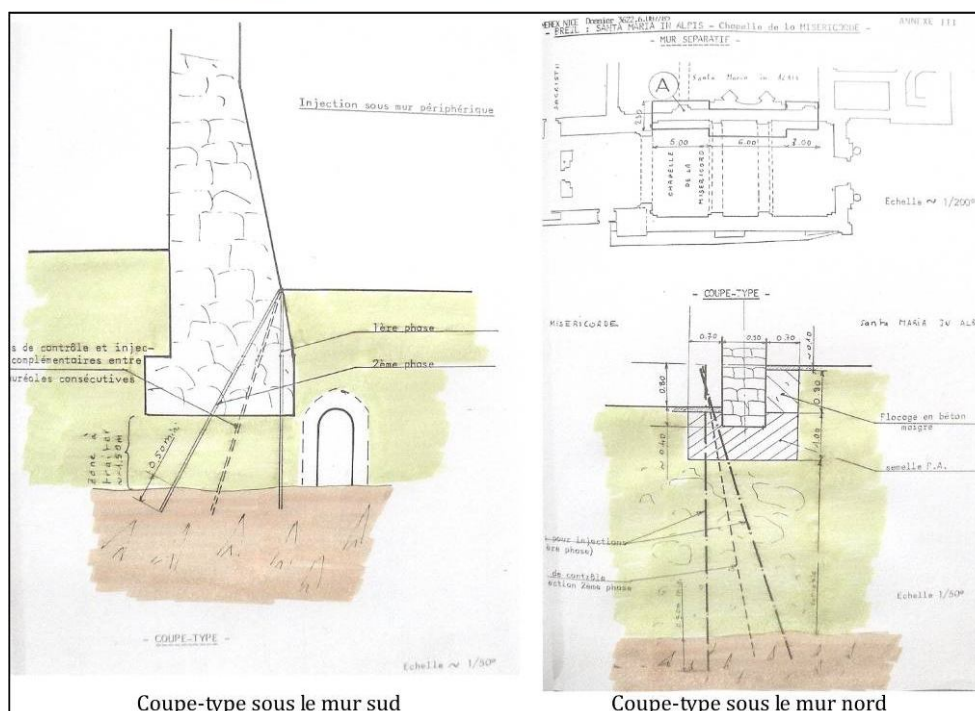
En jaune : remblais/alluvions    En orange : gypse

Illustration des travaux de confortement des fondations de l'église Santa Maria in Albis et de la chapelle de la Miséricorde (CEMEREX, 1987). Extraits colorisés

- une reprise en sous-œuvre du mur séparatif par une semelle continue en béton armé dans laquelle vient s'encastrer le mur partiellement sans fondation,
- une consolidation du terrain d'assise des trois murs par injection d'un coulis stable bentonite/ciment jusqu'à 50 cm dans le substratum gypseux. L'injection a nécessité la réalisation de 70 forages carottés et l'injection de 70 m<sup>3</sup> de bentonite/ciment.

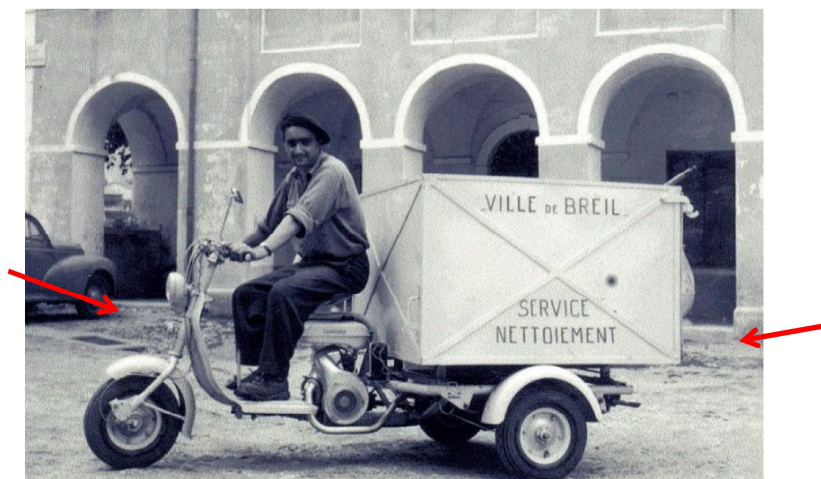
*Autre vue des arcades dans les années 50. On y observe également que le trottoir sous les arcades est encore nettement au dessus de la place. (Col. J.L Taylor)*

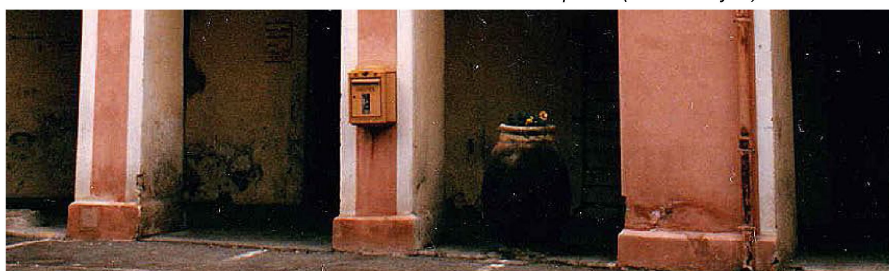
*Vue en mai 1994. La place a été remontée de 15-20 cm, et arrive désormais au niveau du sol sous les arcades. (Cliché P. Balandier)*

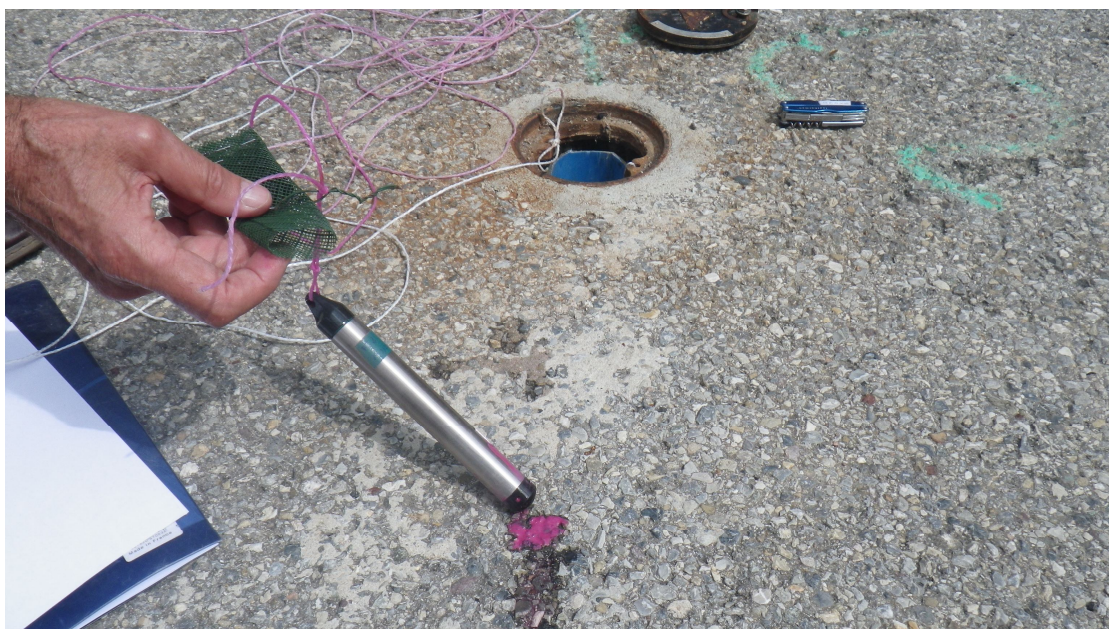
Lors de la récupération, on notera que le fluocapteur et sa ficelle en FE2 étaient colorés par la sulforhodamine :

Fluocapteur en FE2 coloré par la sulforhodamine injectée en FE1bis

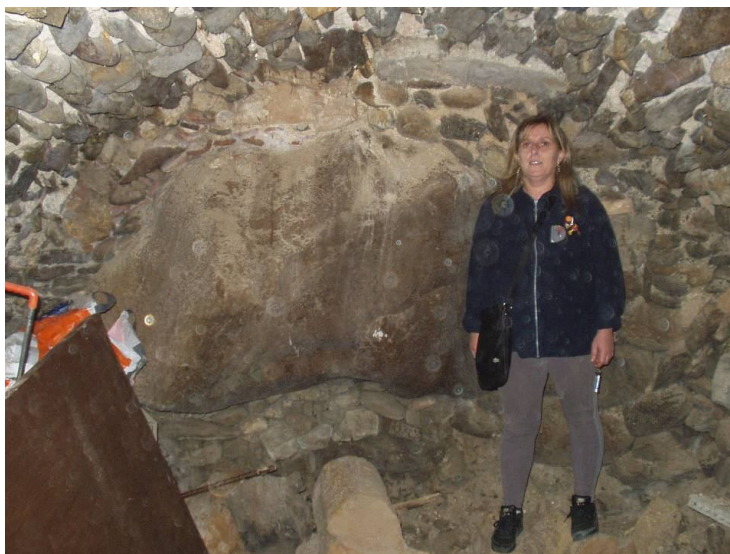
Il s'agit d'alluvions constituées essentiellement d'argiles et de limons sableux, à galets de tailles diverses (forages de la rue Pasteur : SC11, SD12, SD13). On peut observer des galets géants dans de nombreuses caves de Breil, jusqu'à 1,5 m de diamètre (cave parcelle 509, rue de Turin) :

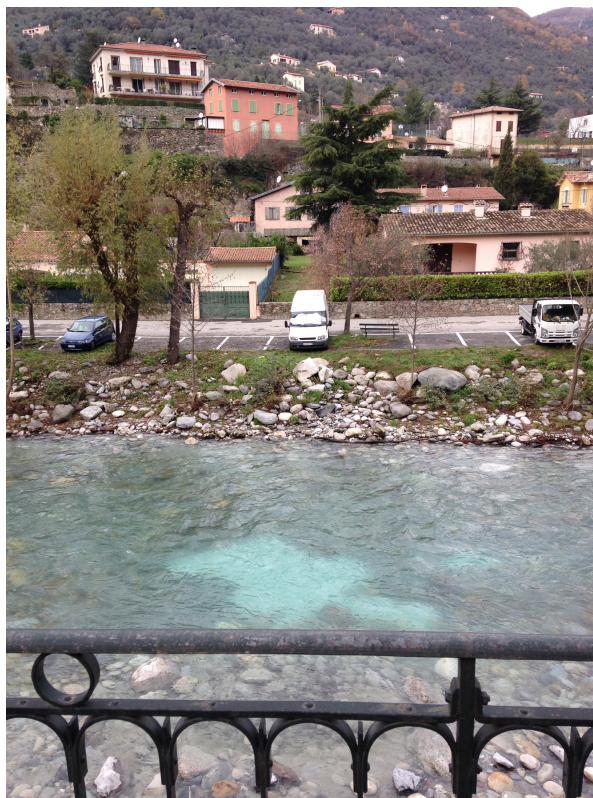
La crue de janvier 2015 a mis à nu le substratum gypseux dans le lit de la Roya, en face de SD9 (279,5 m NGF environ), comme on peut le voir sur la photo ci-contre (tâche claire). Cela illustre de manière indéniable la faible épaisseur des alluvions et la proximité du substratum gypseux au niveau du village.

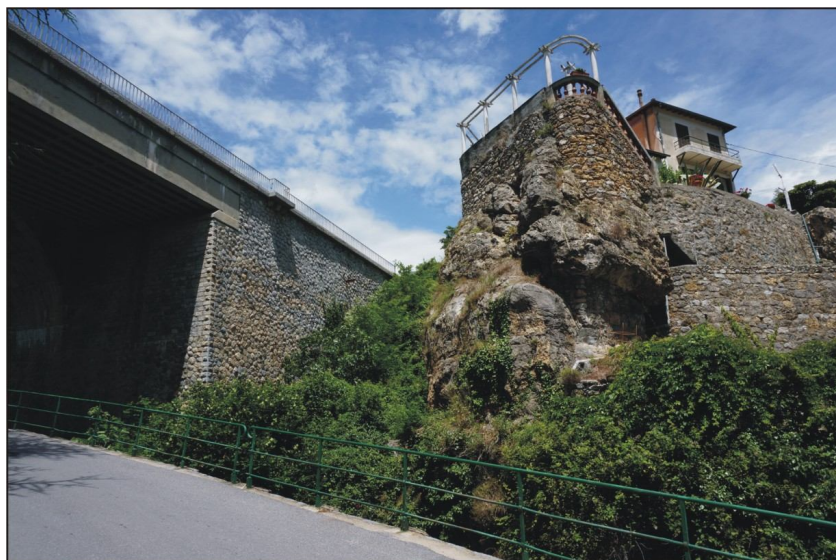
- En rive droite, il est visible à l'affleurement et forme des pitons rocheux qui émergent du gypse (par érosion différentielle) :

*Piton rocheux (dolomie, cargneules, calcaires à laminites)  
à l'Est du pont SNCF sur la Lavina (cliché H2EA, 2014)*

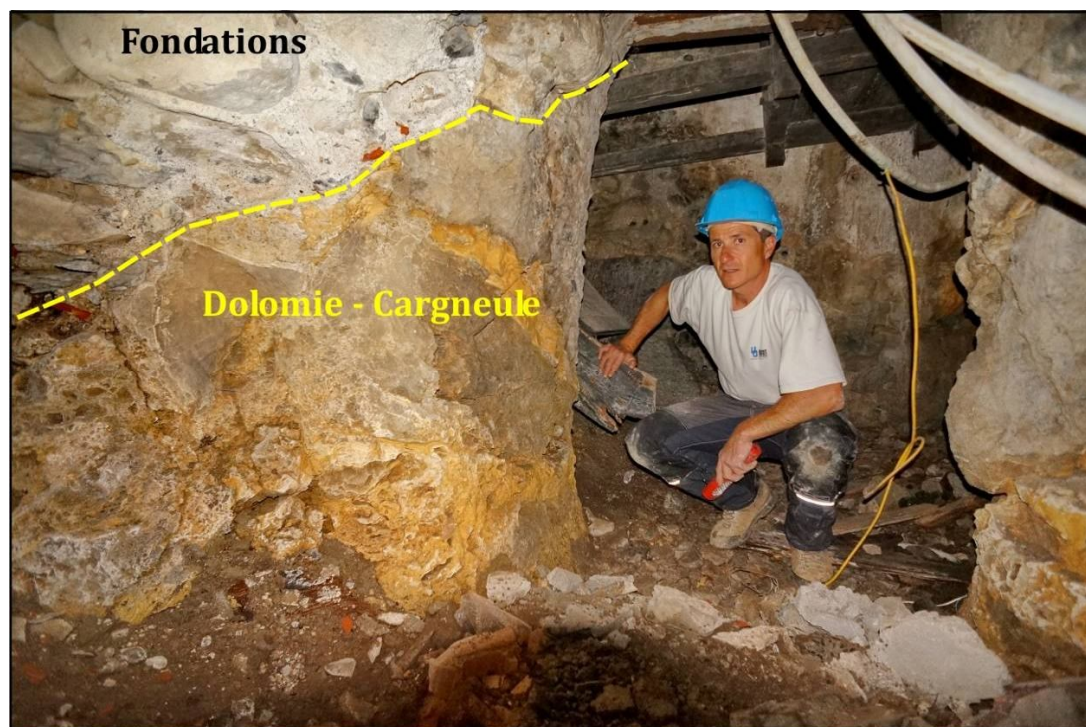
- En rive gauche, ce substratum dolomitique a été reconnu par forage (SD17) et par observation directe sous l'ancien moulin Cacciardi /église Santa Maria in Albis ainsi que sur le linéaire du canal Boéri à proximité du Moulin.

*Affleurement de dolomies/cargneules du Keuper sous l'ancien moulin  
Cacciardi/église Santa Maria In Albis (cliché H2EA, 2014)*

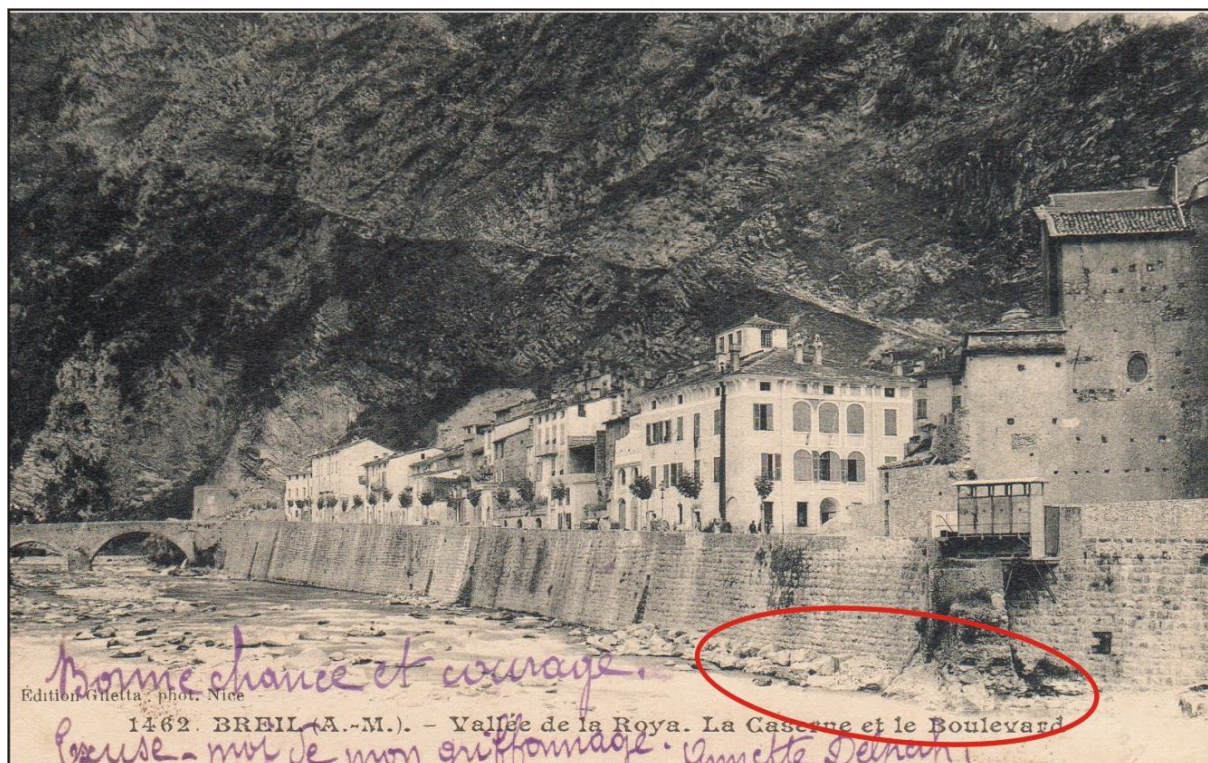
Ce sont d'ailleurs des affleurements rocheux dolomitiques que l'on distingue au pied de l'ancienne passerelle Charabot, sur une ancienne carte postale de 1900. Cet affleurement est masqué aujourd'hui par les travaux d'élargissement du Boulevard Rouvier réalisés en 1985 (un nouveau mur de soutènement a été construit dans la Roya à l'avant de celui des années 1890, englobant les derniers vestiges de la digue de protection de l'église déjà là au XVIIIème siècle (information ASPB 2014).

Affleurement probable de dolomies/cargneules du Keuper  
sous la pile Est de la passerelle Charabot (détruite), 1900  
(in Fond iconographique Botton)
