ETUDE HYDROGEOLOGIQUE ET GEOTECHNIQUE  
DU VIEUX VILLAGE DE BREIL SUR ROYA

**EXPLORATION DES ANCIENS CANAUX  
DE BREIL SUR ROYA**

Décembre 2015

Demandeur : CONSEIL DEPARTEMENTAL DES ALPES MARITIMES  
Adresse : CADAM - Route de Grenoble - BP 3007  
06210 Nice cedex

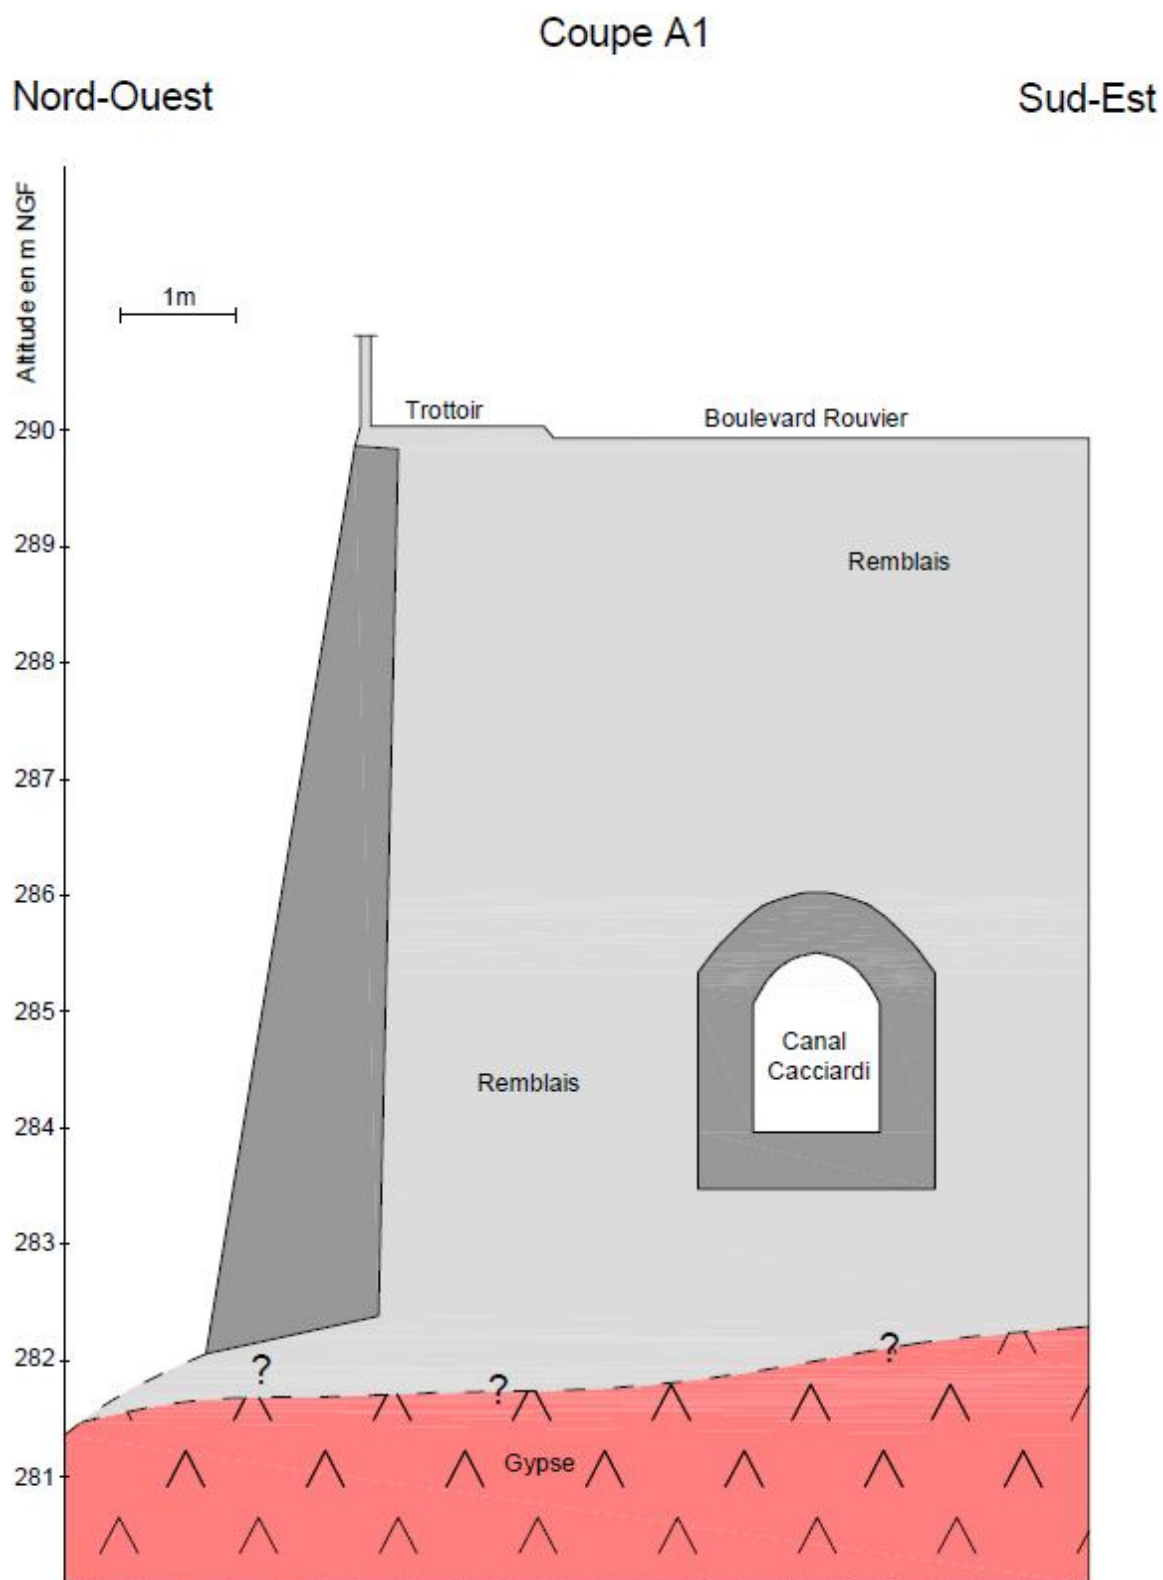
Coupe A2

La zone de désordre principal, sous la fontaine nord du village, est visiblement liée à la présence d'une couche d'argiles à gypse (SD19) voire de vides (SP1) sous le radier du canal, dont la portance est devenue infime (SP1), provoquant l'affaissement du radier. Cela est illustré par la coupe ci-dessous.

De manière générale, les désordres sont liés à la présence de gypse à faible profondeur sous le radier du canal (voir les coupes A1 à A4 en page suivante). Il n'est pas impossible que des crues de la Roya, avant la construction du Boulevard Rouvier, aient accentuées les désordres par affouillement de la base du mur d'enceinte. Le schéma ci-dessous synthétise les constatations réalisées :

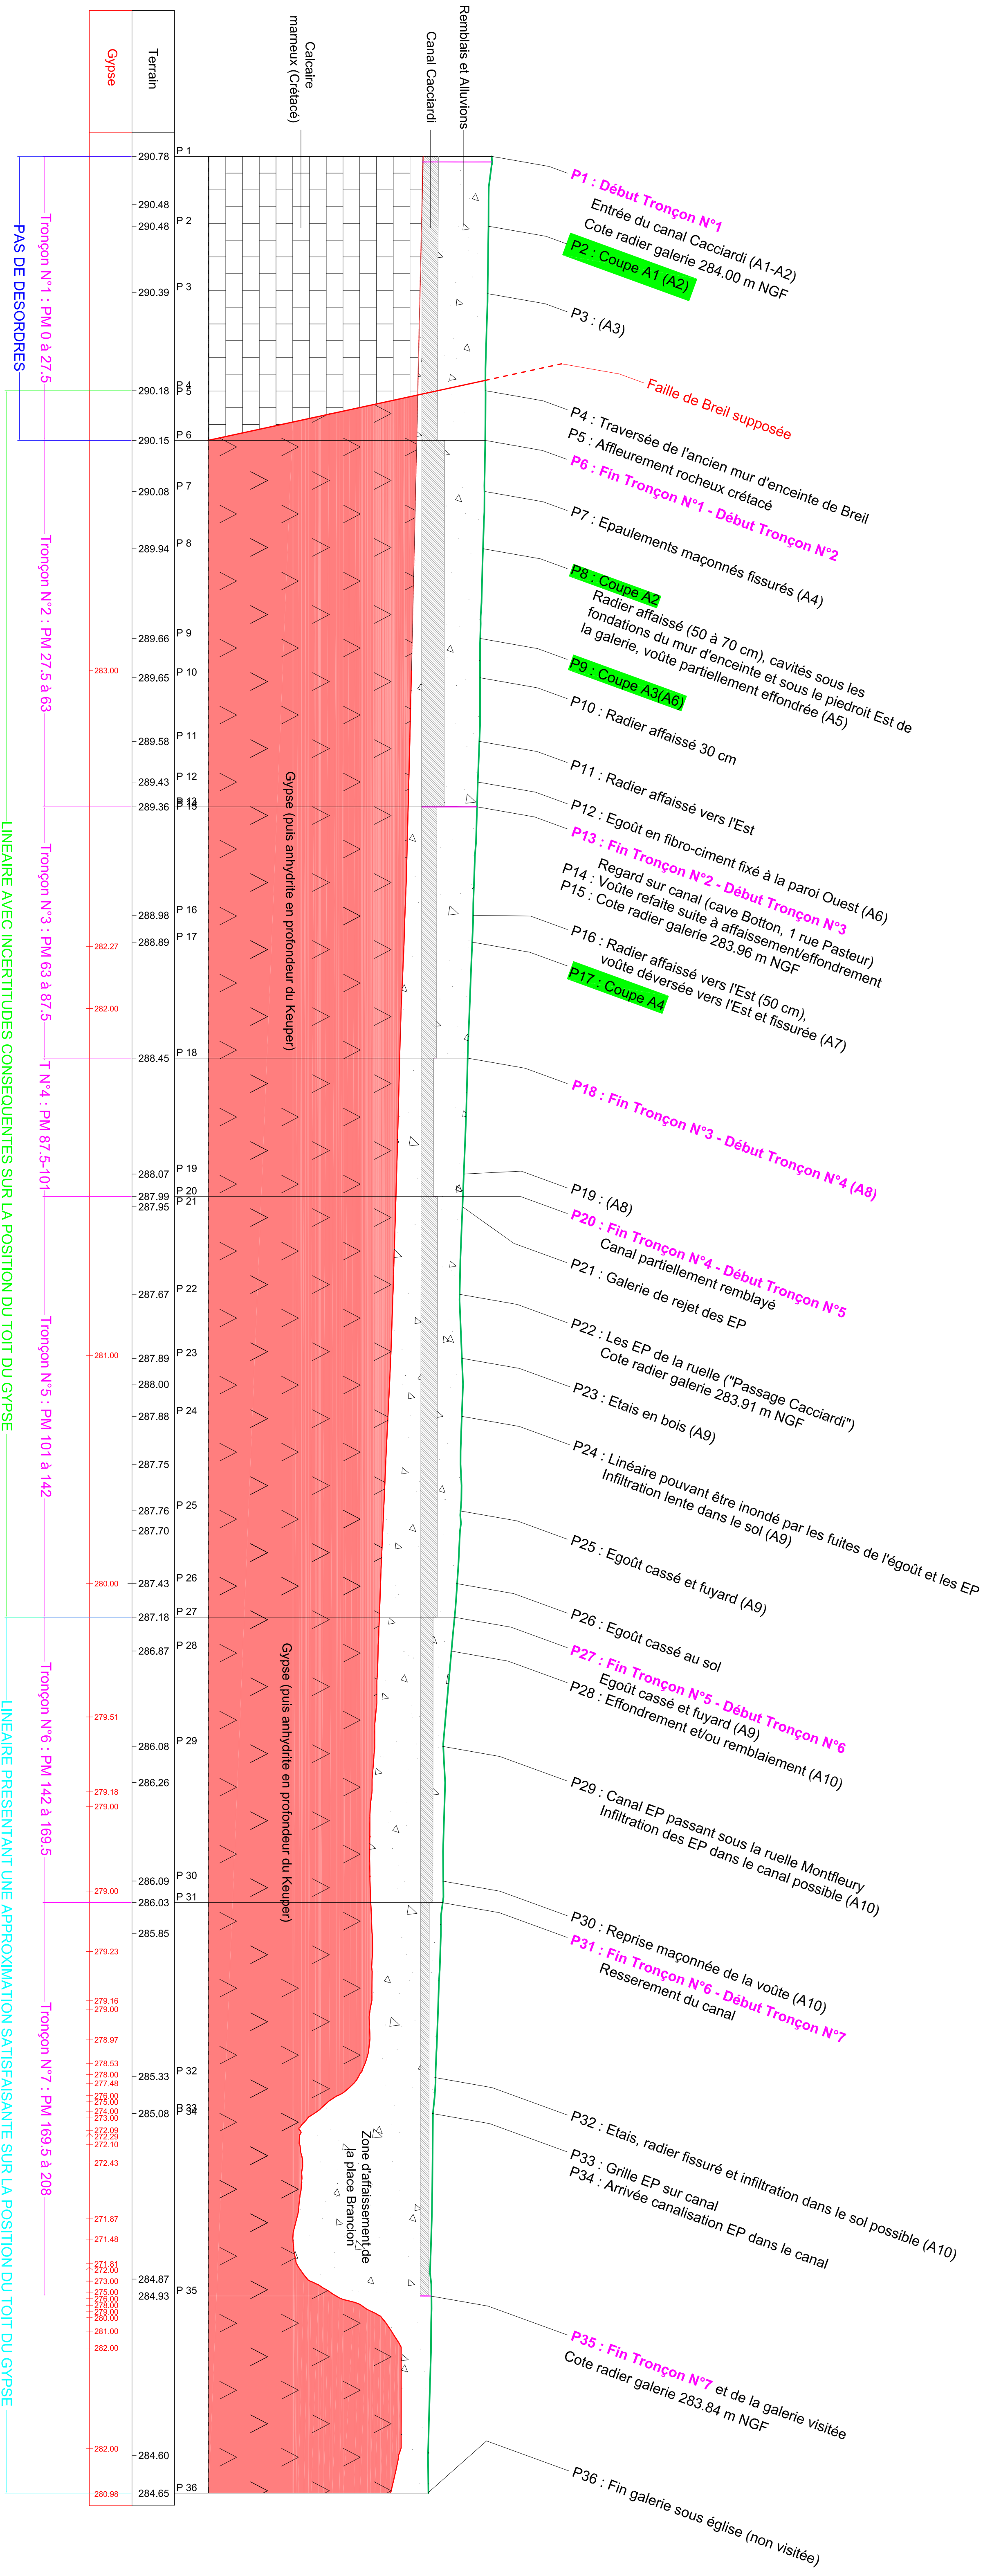
Afin de représenter ensemble le canal et le modèle géologique, un profil en long de l'ouvrage a été réalisé avec le repérage des désordres relevés. Le niveau du toit du gypse supposé a été représenté en profondeur mais il convient de garder à l'esprit l'importance des incertitudes sur sa position :

- Section du canal hors de l'influence du substratum gypseux car plus au nord de la faille de Breil et donc dans le domaine Crétacé ;
- Section du canal entre la faille de Breil et le repère P26 (sondage SD9) : manque de sondages ne permettant que des suppositions sur la position du toit du gypse ;
- Section du canal entre le repère P26 (SD9) et l'extrémité sud du canal : quantité de sondages satisfaisante révélant un toit du gypse accidenté et localement surcreusé.

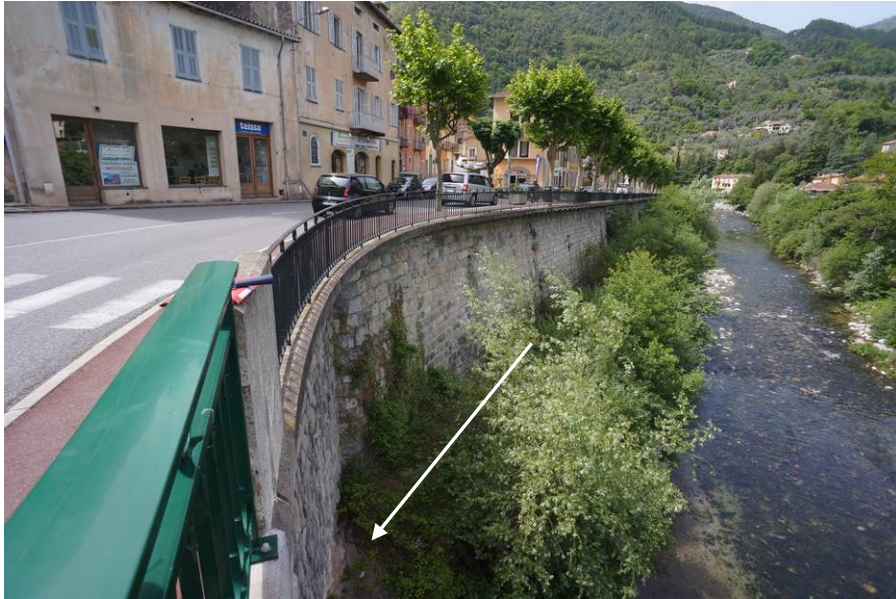
**Illustration A1 : Entrée du canal Cacciardi depuis l'extérieur**

*Vue vers le Sud.*

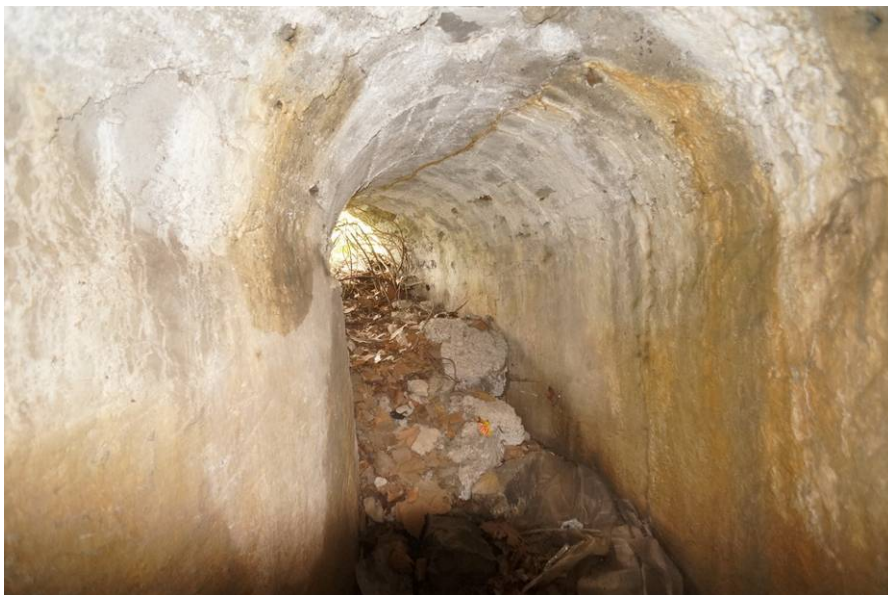
**Illustration A2 : Entrée du canal Cacciardi depuis l'intérieur**

*La cote d'entrée du radier est à 284,00 m NGF environ  
Vue vers le Nord-Ouest.*

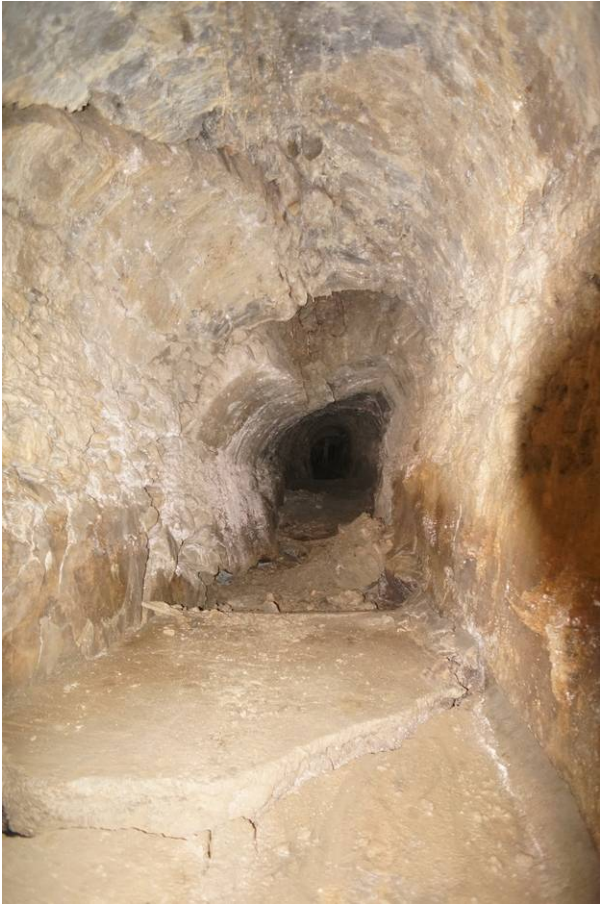
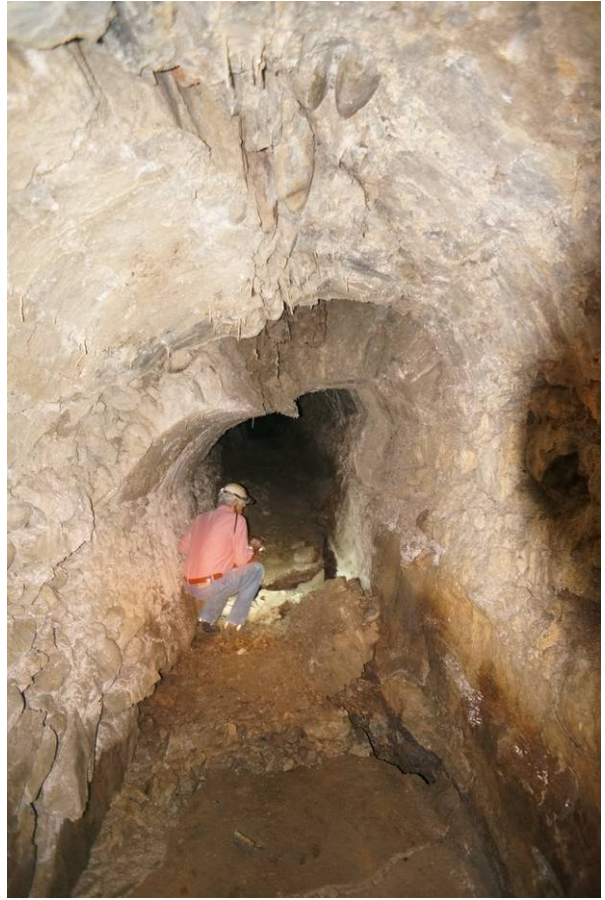
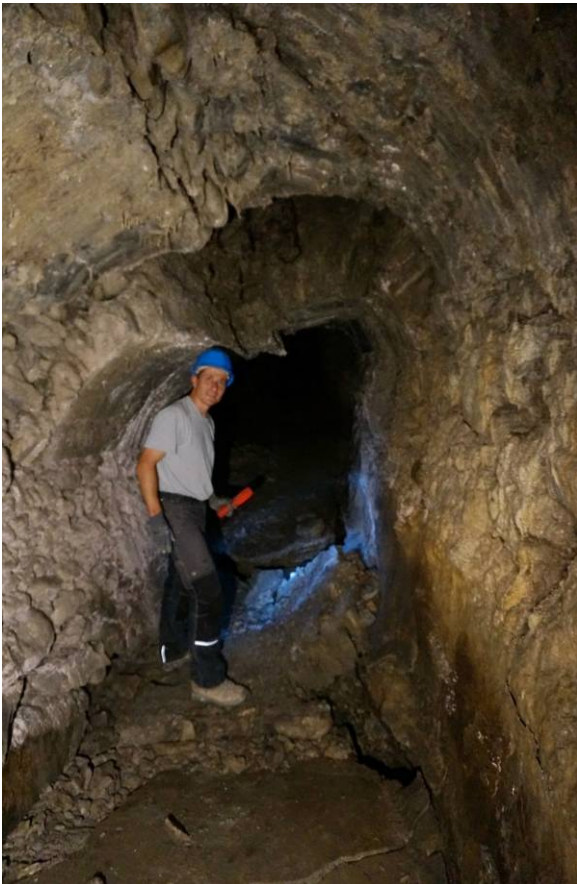
*Autres vues vers le Sud-Ouest.*

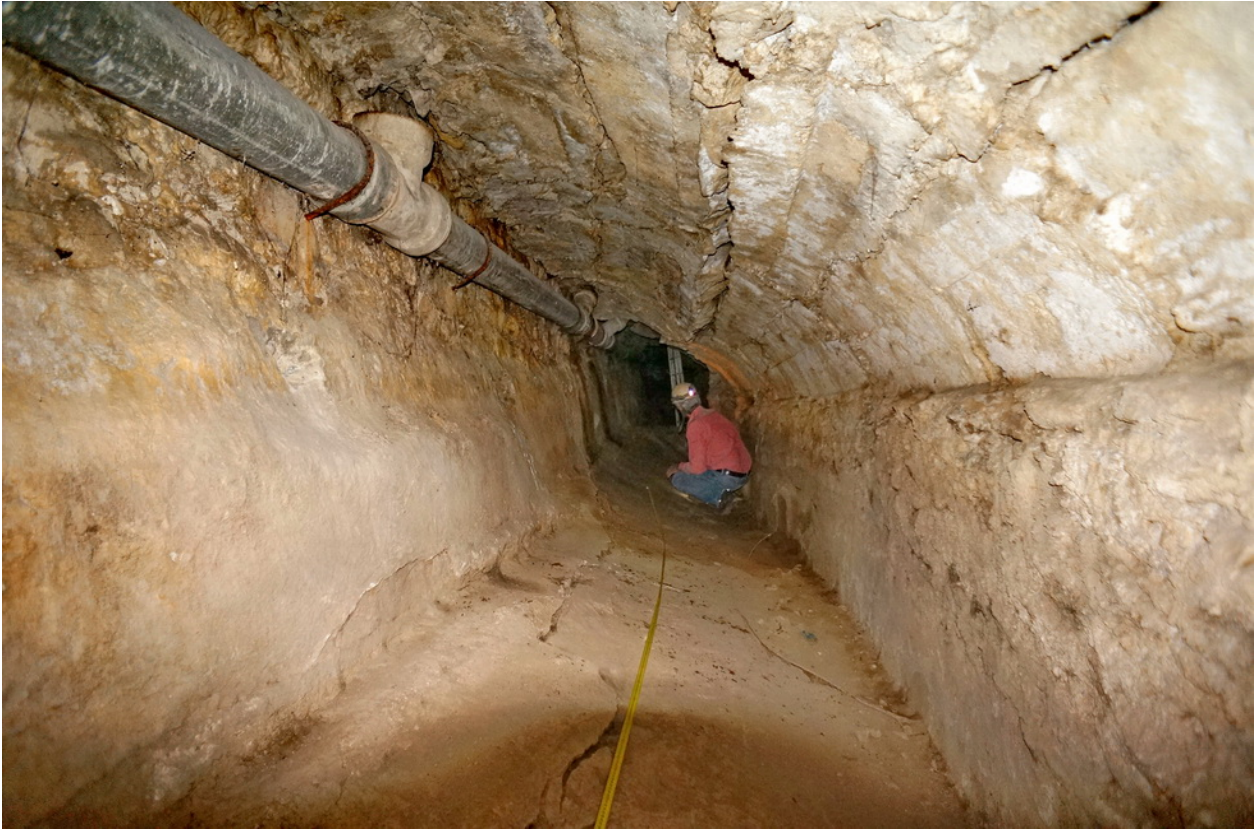
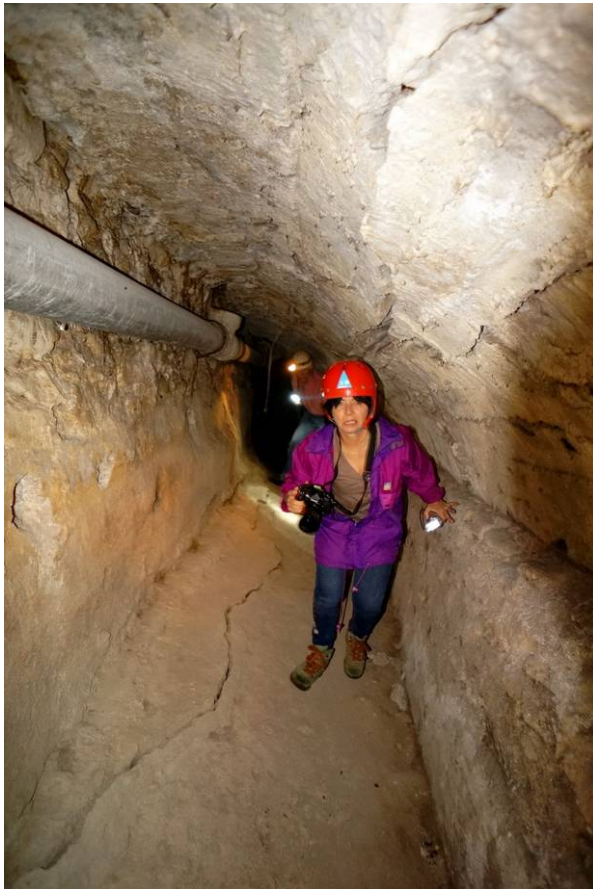
*Voûte déformée et déversée vers l'Est, partiellement effondrée par endroits.  
Radier affaissé vers l'Est et fissuré. Nombreuses réparations partielles.  
L = 1,4 m H = 1,5 à 1,6 m. Vue vers le Sud-Ouest.*

*Autres vues (vers le Nord-Est)*

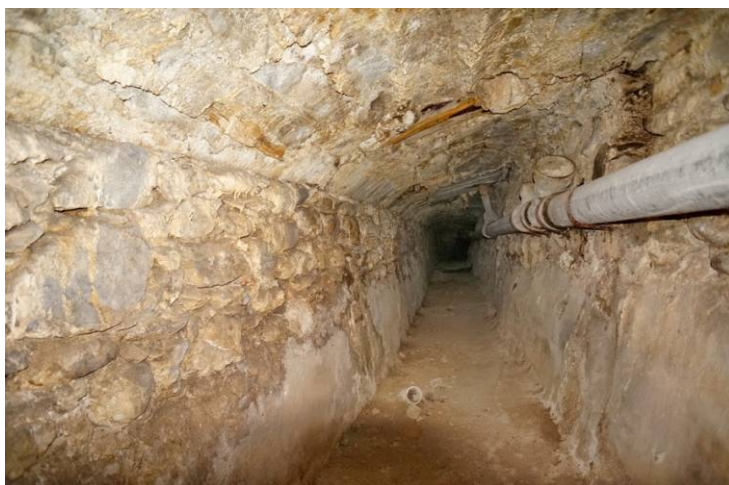
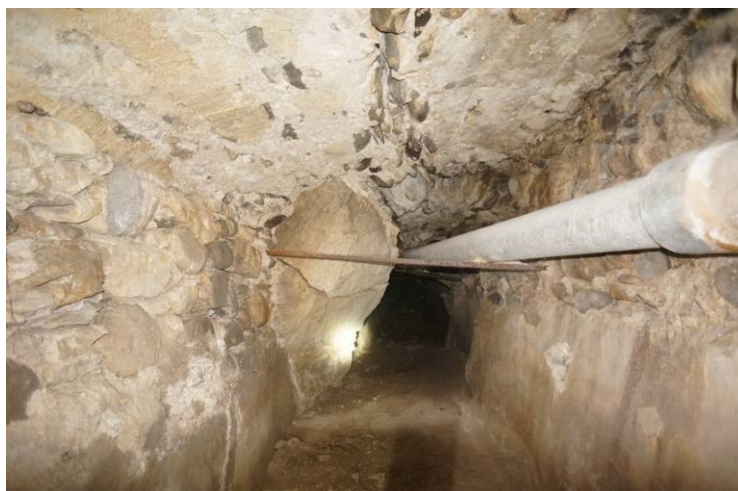
**Illustration A8 : Tronçon du canal entre le Tabac du Boulevard Rouvier  
et le passage Cacciardi**

*L = 1,4 m H = 1,5 m  
Vues vers le Sud-Ouest*

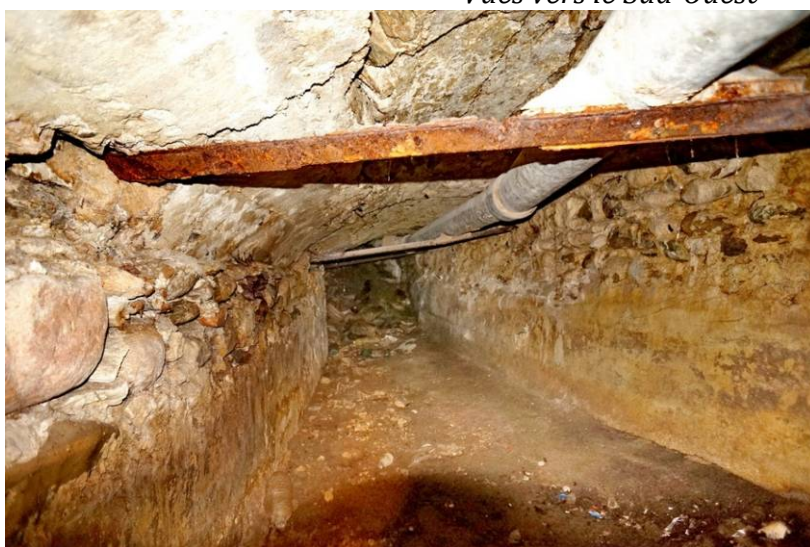
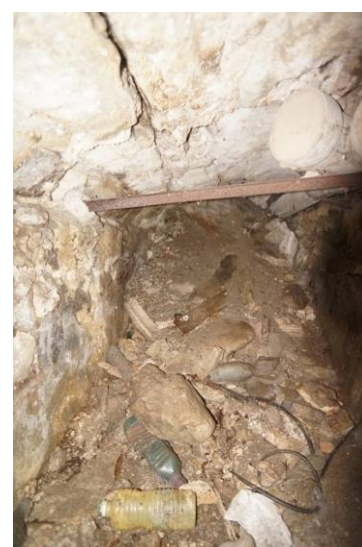
*Extrémité sud du tronçon bouché par un remblaiement au droit du passage Cacciardi.  
L = 1,7 m H = 1,2 m. Vues vers le Sud-Ouest.*

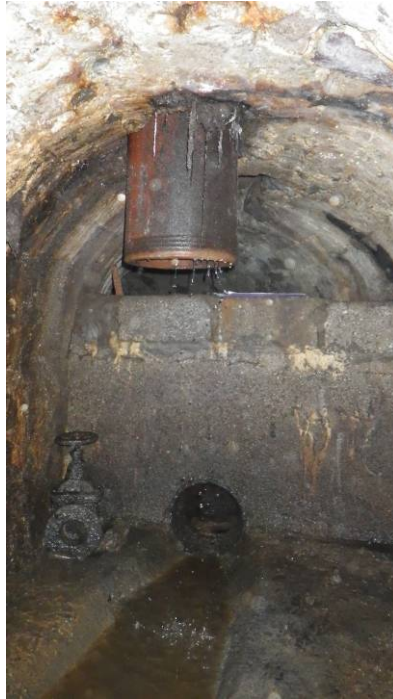
**Illustration B2 : Seuil amont du canal Boéri,  
regard sous chaussée et canalisation EU verticale**

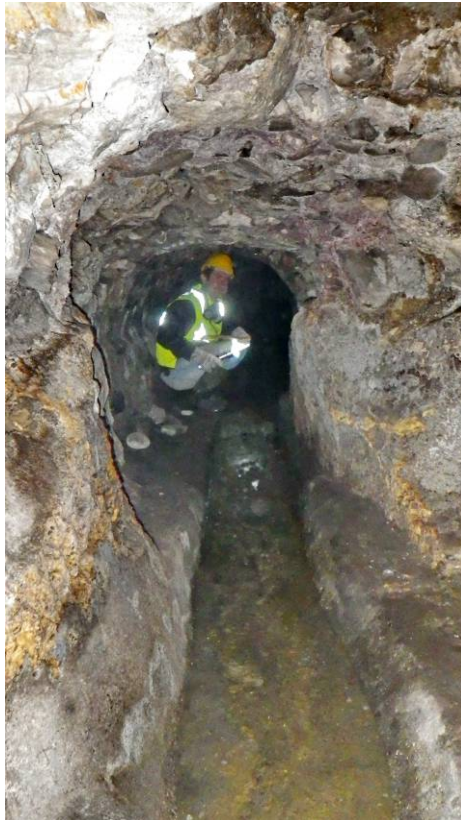
**Illustration B6 : Passage de la digue, affleurement rocheux dolomitique (Trias)**

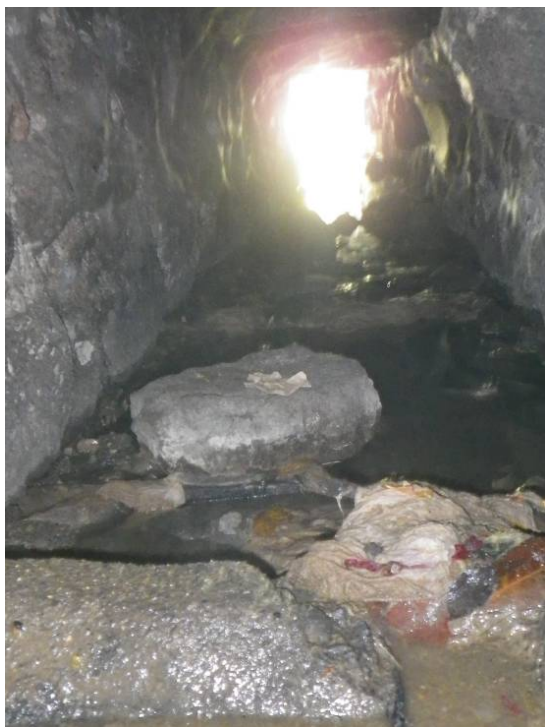
Vue sur galerie vers lac  
(quelques cm au dessus de la cote du lac)  
Cette galerie sert de surverse au effluents EU  
*Vue vers l'Ouest*

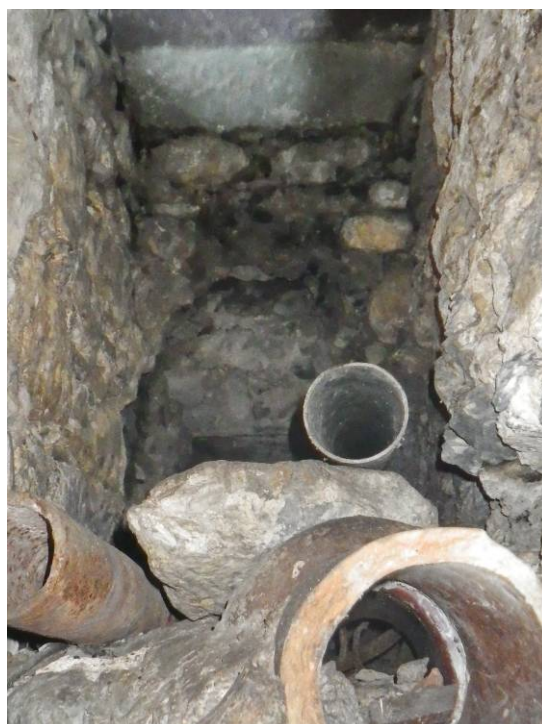
Vue sur galerie supérieure  
donnant sur intérieur du moulin  
*Vue vers l'Est*

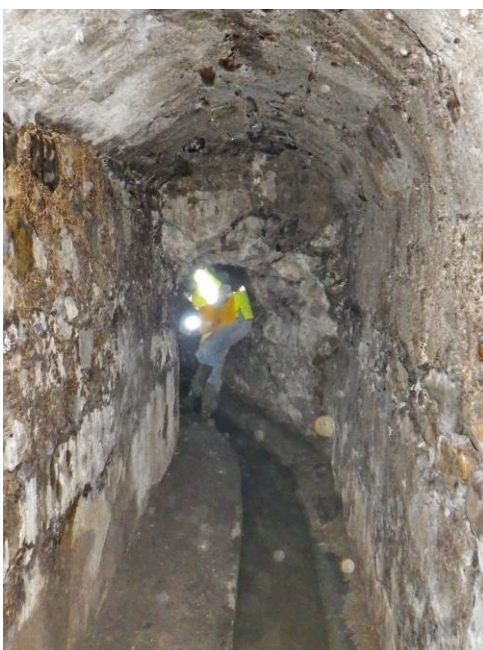
**Illustration B9 : Traversée d'un mur de 1,3 m, canal en contre-pente**

*La galerie passe sous les fondations de l'ancienne passerelle Charabot (mur 1,3m)  
Vue vers le Sud-Ouest*

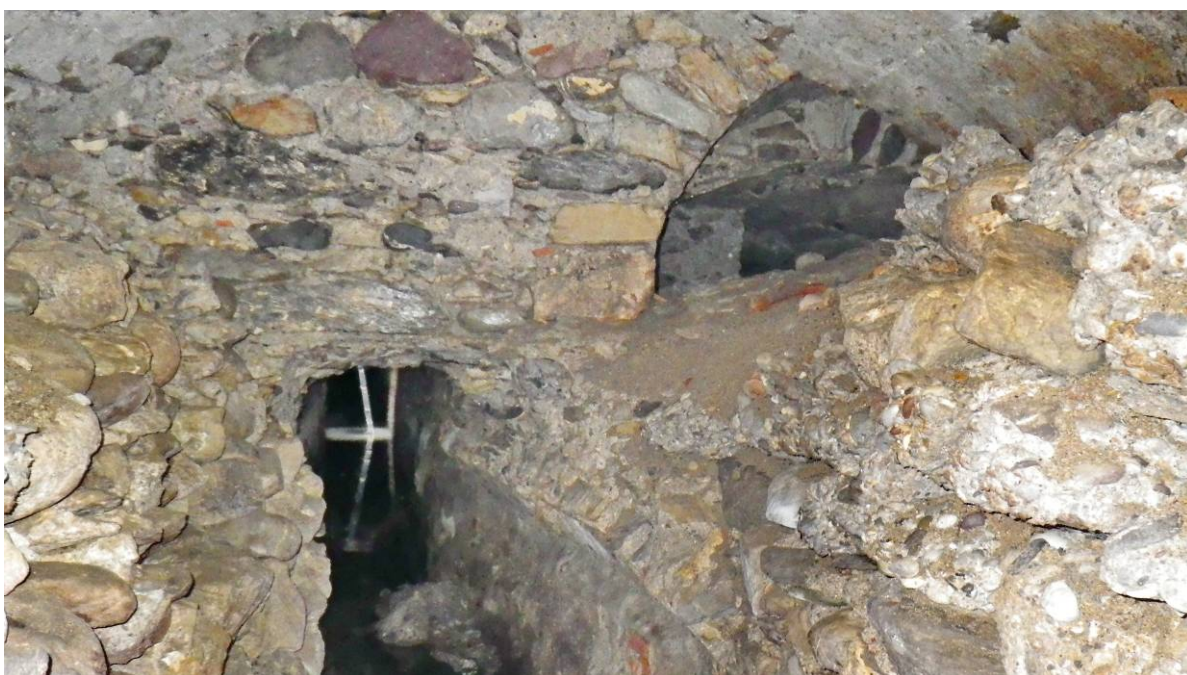
*Canal Boéri à l'Ouest (à gauche sur la photo)  
et canal Toesca à l'Est (à droite sur la photo, canal remblayé)  
Vue vers le Nord (vers l'amont)*

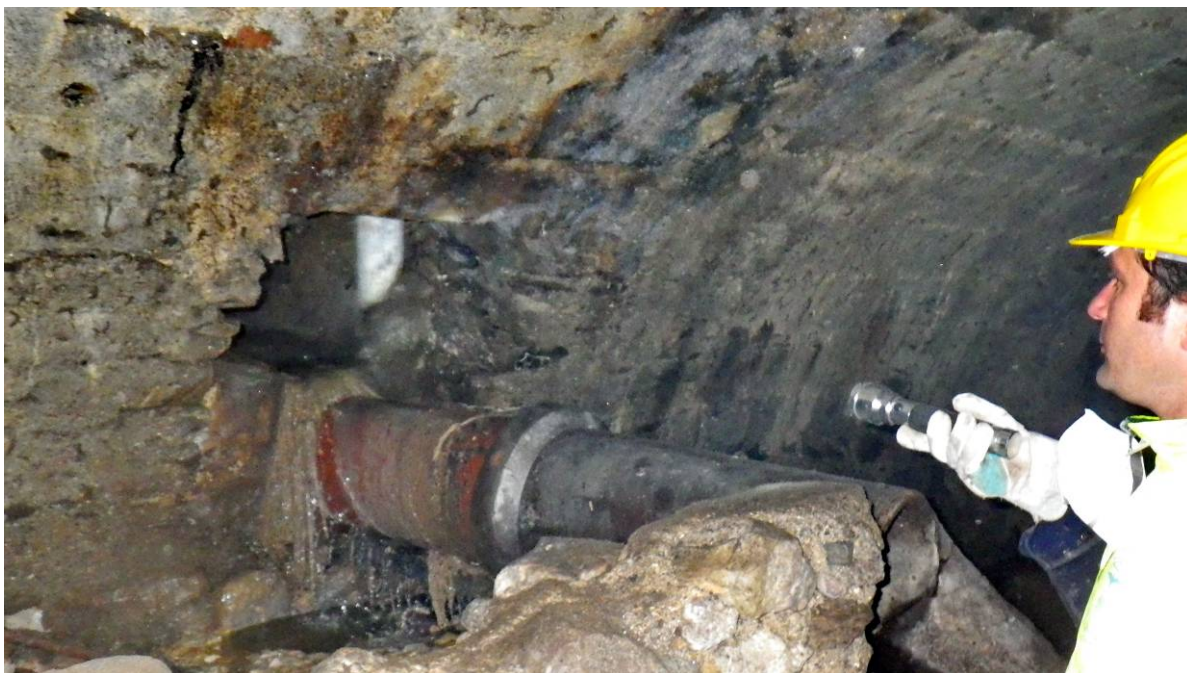
**Illustration B14 : Arrivée galerie EU passant sous la chapelle Ste Catherine**

*Cette galerie récupère une partie des EU de la rue Pasteur  
et des eaux pluviales de gouttières  
Vue ver l'Est*

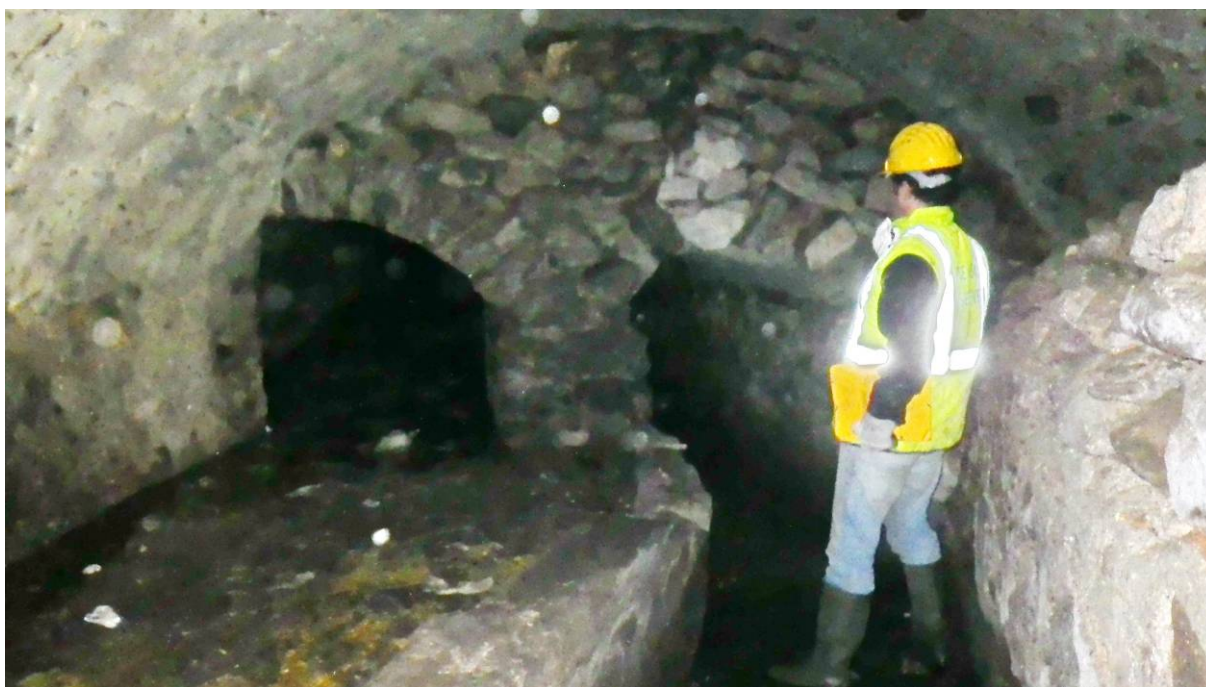
**Illustration B15 : Section canal Toesca et Boéri  
au-delà de la partie voutée commune**

*Canal Toesca (à gauche) et canal Boéri (à droite).  
Le radier du canal Toesca est plus haut que celui de Boéri  
Vue vers le Sud*

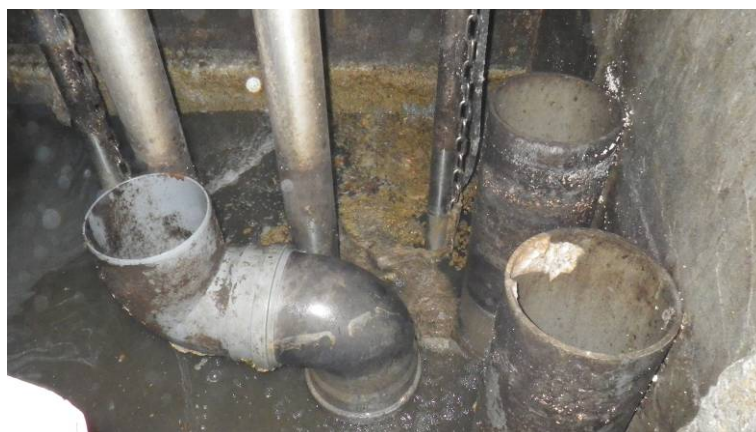
**Illustration B17 : Bâche de refoulement des EU**

*Noter les surverses vers ancien réseau EU  
Vue vers le Sud*

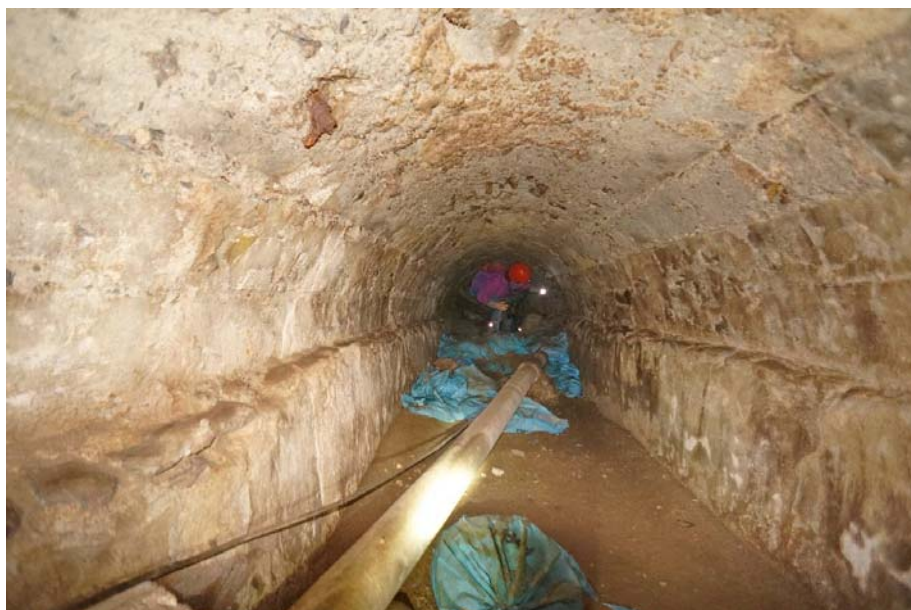
**Illustration D1 : Section du canal entre les deux connections avec le canal Boéri**

*Noter la canalisation EU venant du canal Cacciardi.  
Cette canalisation se jette ensuite dans le canal Boéri.  
Vue vers le Sud-Ouest*

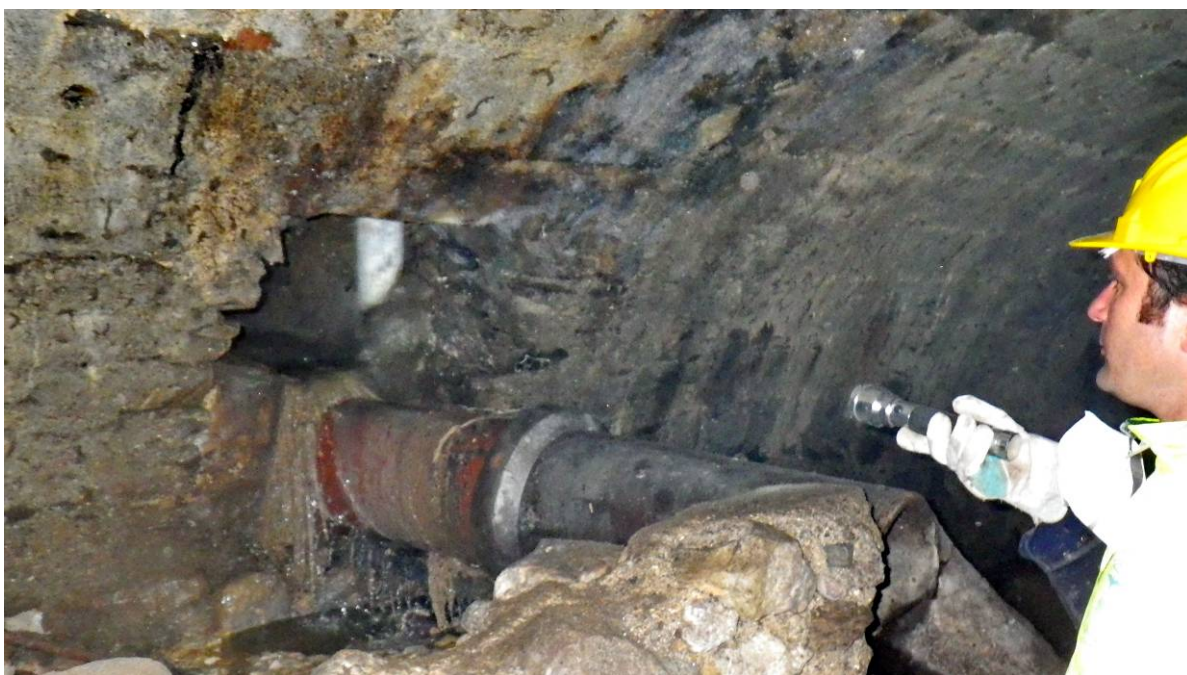
**Illustration B14 : Arrivée galerie EU passant sous la chapelle Ste Catherine**

*Cette galerie récupère une partie des EU de la rue Pasteur  
et des eaux pluviales de gouttières  
Vue ver l'Est*

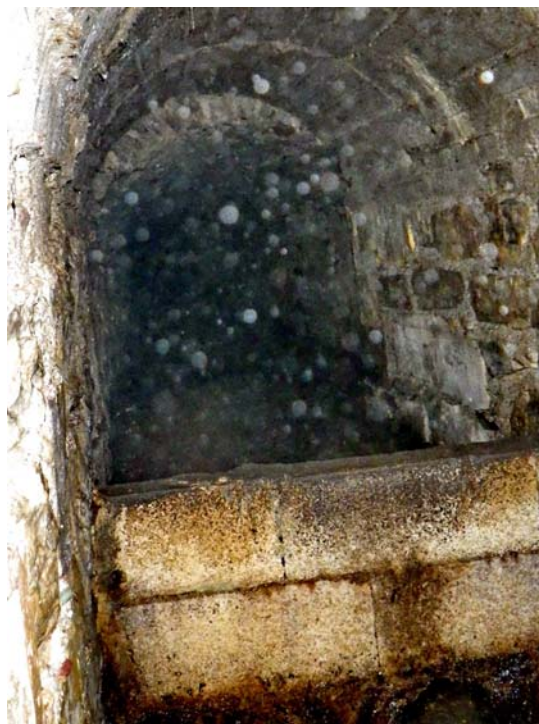
**Illustration D7 : Débouché du canal Toesca dans la bache de refoulement EU**

*Noter le seuil construit.  
Vue vers le Nord*

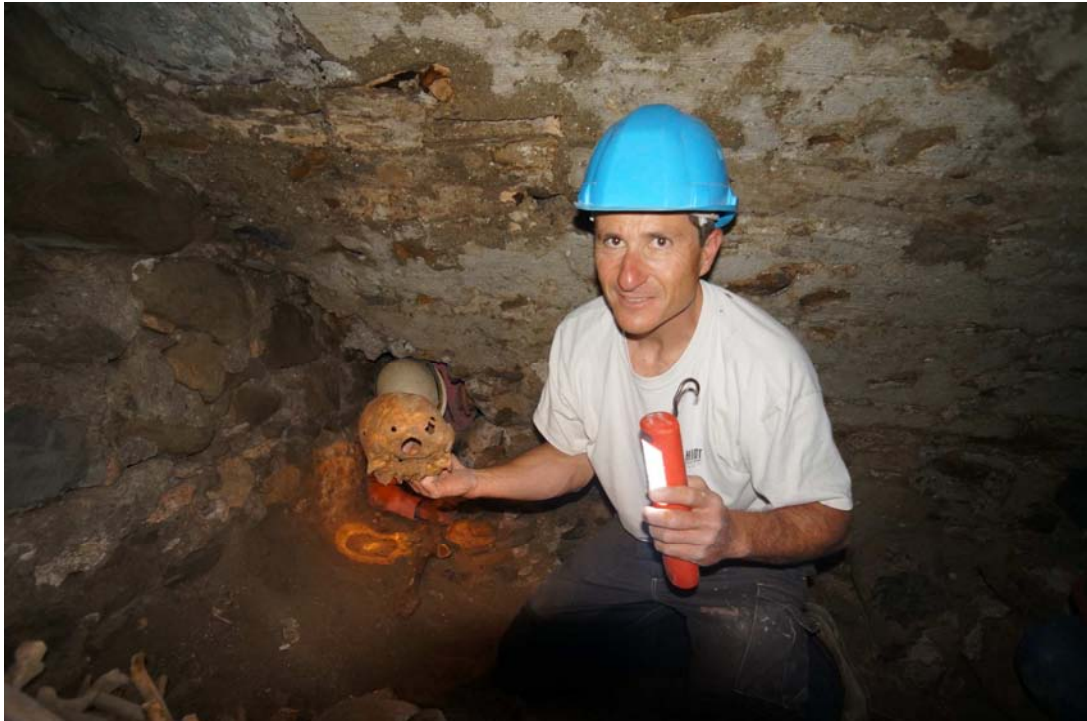
*Ossements. En arrière plan, accès à une petite salle située plus au Nord, dans l'angle nord-ouest de la crypte. Vue vers le Nord-Ouest.*

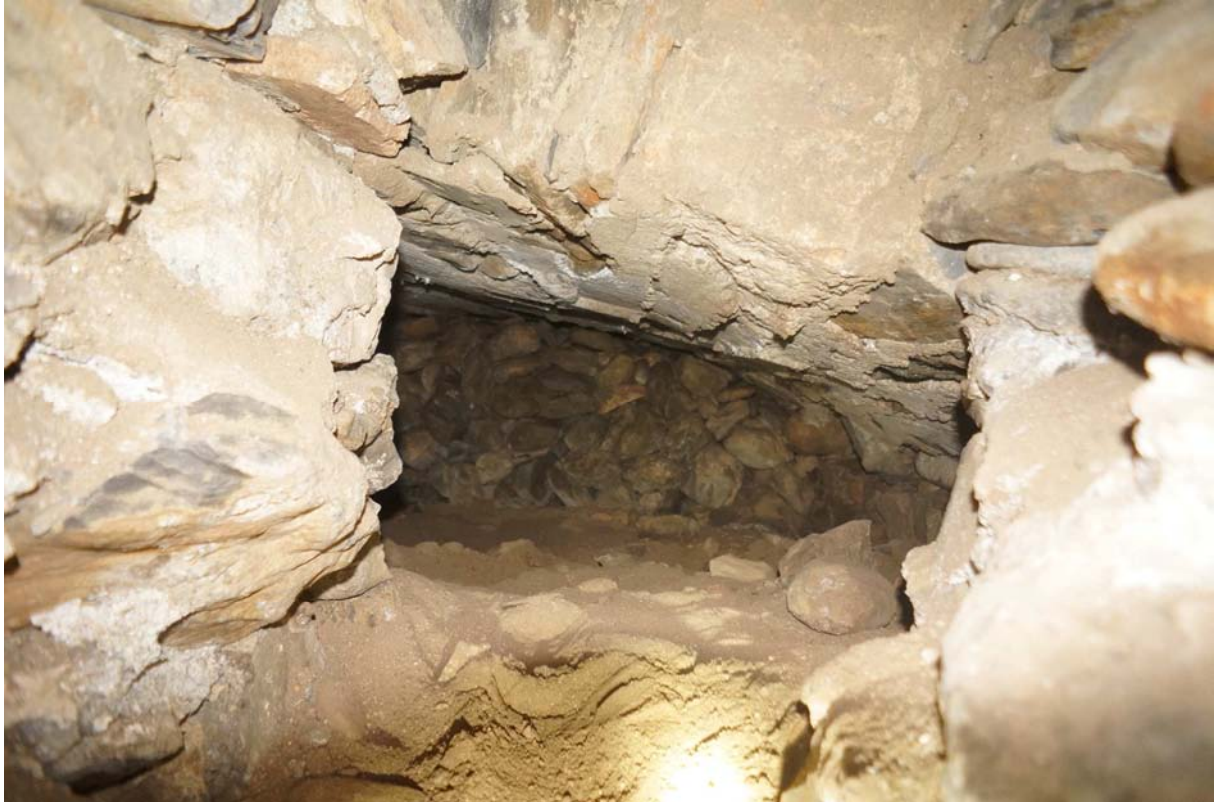
*Vue sur la petite salle au nord de la crypte principale (remblayée).  
Vues vers le Nord*

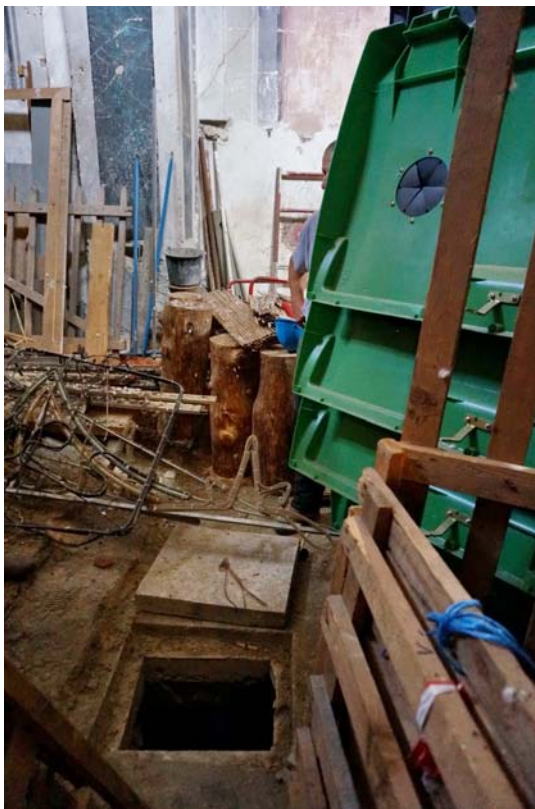
### Illustration F1 : Entrée de la crypte

*Entrée de la crypte  
Vue vers le Nord*

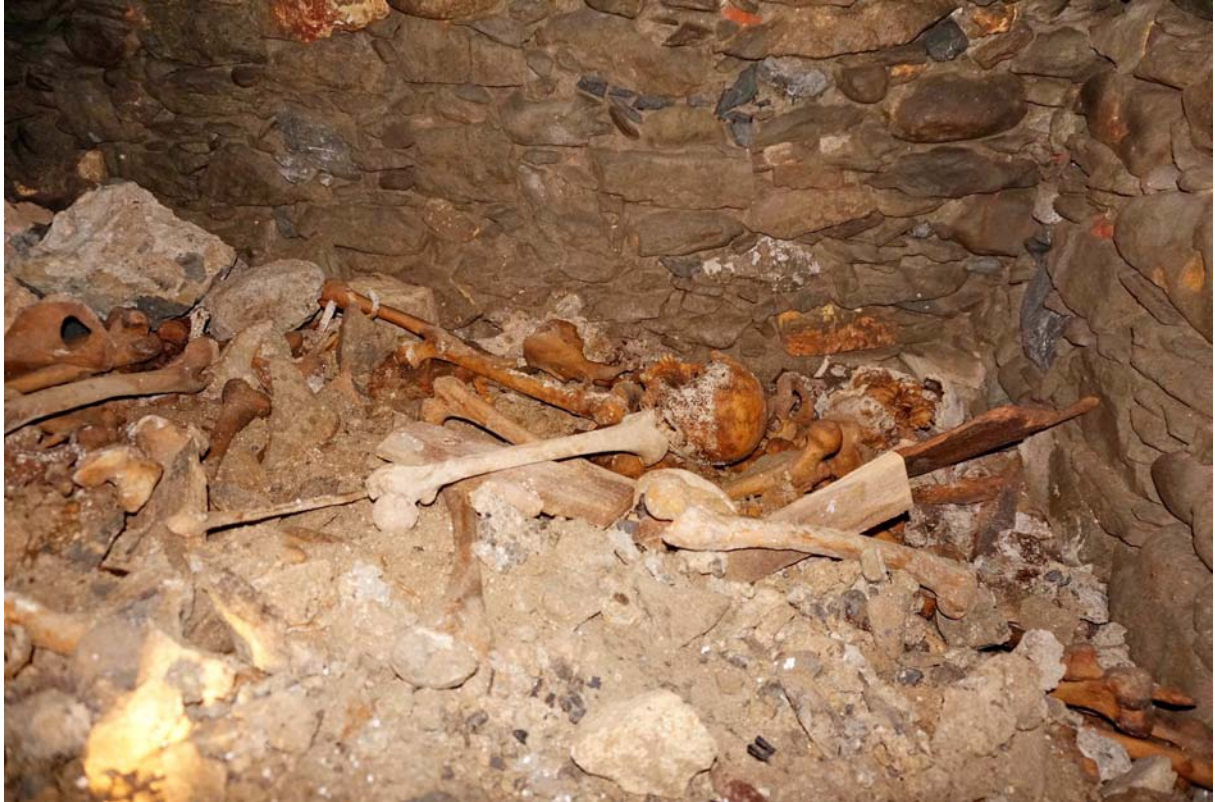
*Ossements disposés dans l'angle sud-ouest de la crypte, au dessus des remblais  
Vue vers le Sud-Ouest*

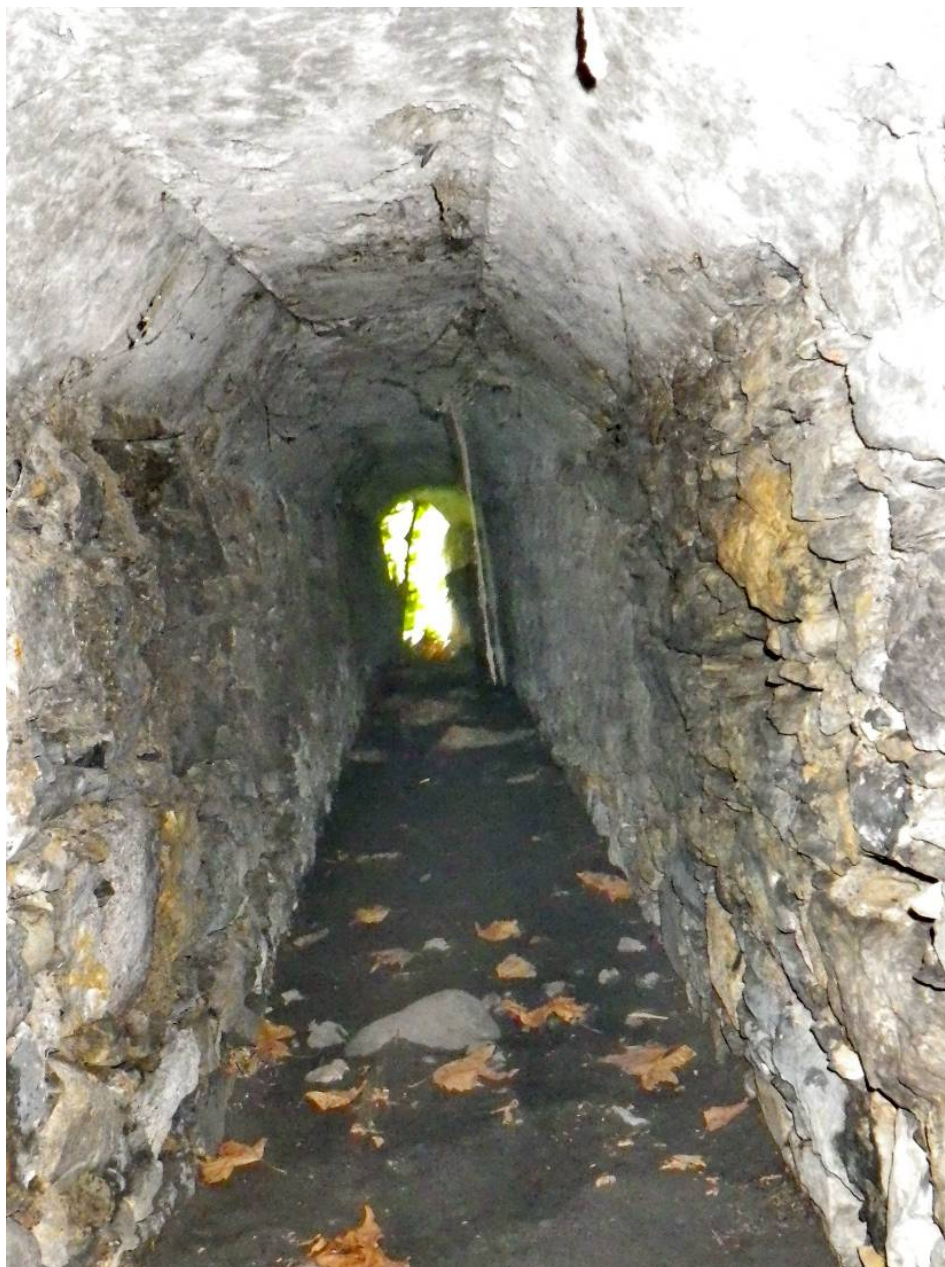
**Illustration G1 : Section de galerie sous le Boulevard Rouvier**

*La galerie débouche sur le lac.  
Vue vers l'Ouest*

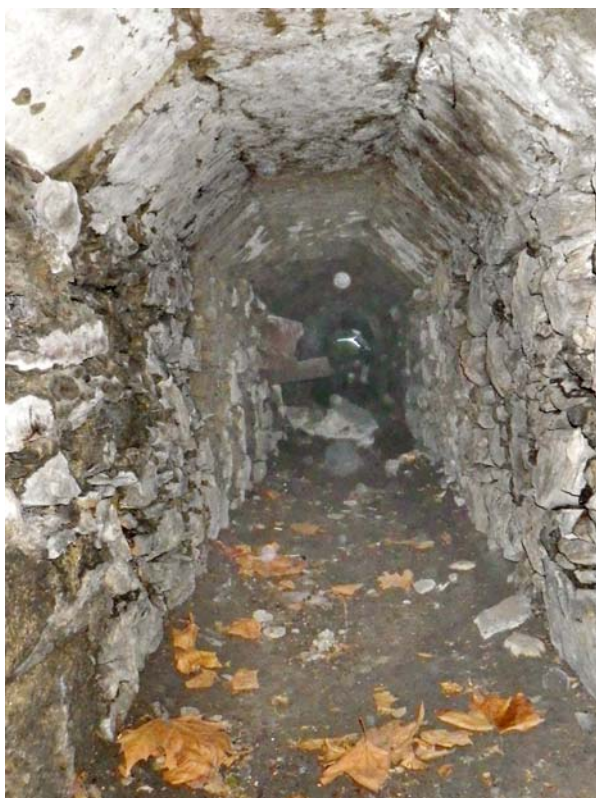
## **Illustration G2 : Section de galerie sous la place Bianchéri**

*Noter l'arrivée d'une canalisation EP provenant sans doute des grilles EP situées à l'angle Nord-Ouest de la chapelle de la Miséricorde (information inconnue des services techniques).  
Vue vers l'Est.*

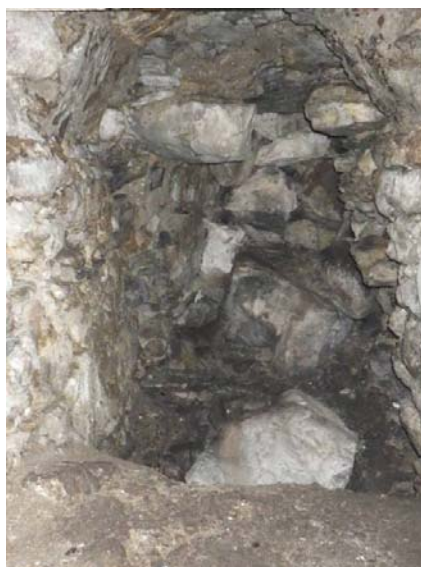
## **Illustration G3 : Fond de la galerie EP**

*Fond bouché artificiellement. Un trou permet de passer dans le canal Boéri sous-jacent.  
Vue vers l'Est*
